## **הנדון: חוות דעת וממצאי ביקורת ליקויי בנייה**

**בדיקת רכוש משותף – כניסה ב'**

**(שיפוץ ותוספות בנייה במסגרת התכנית תמ"א 38)**

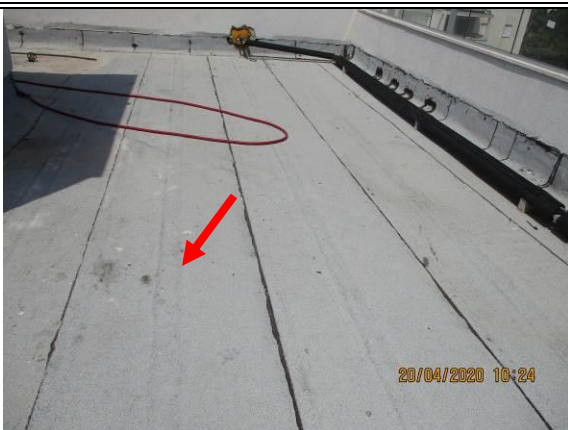
**2. כנ"ל. הבליטה זו בצורה ברורה מצביעה על הקיום של השכבה נוספת**

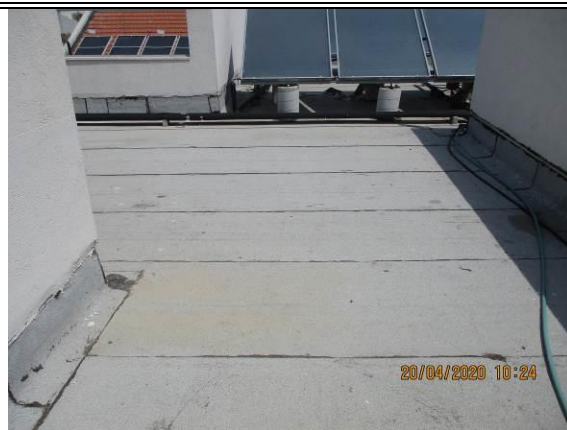
ב'. למיטב הבנתי מספר שכבות האיטום אינו תקין וקטן מהנדרש (תקני).

**1. דוגמא: קטע הגג בו נמצאו שתי שכבות של יריעה הביטומנית**

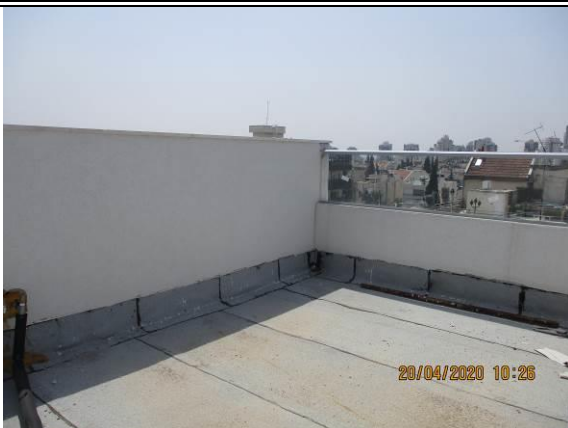
**4. הקטע השני עם שכבה אחת בלבד**

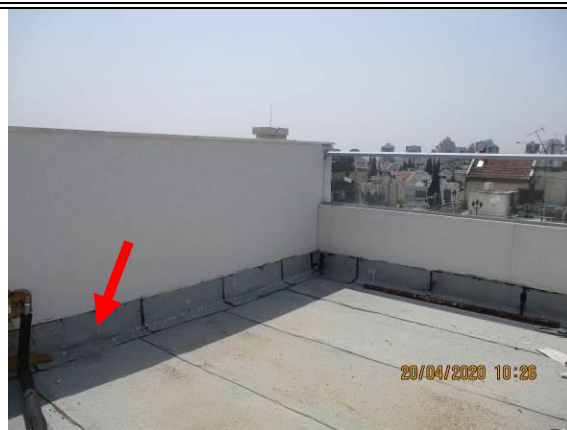
ד'. ברוב המקומות של המכריע מתחת ליריעה הביטומנית העולה לקירות נמצאו כיסי אוויר גדולים

ורבים. יתרה מכך בתוך שני כיסי האוויר נמצאו כמויות של מים. אציין שלאחר העדכון במצב

13. כאן בתוך כיס האוויר בוודאות רבה נמצאה כמות של המים

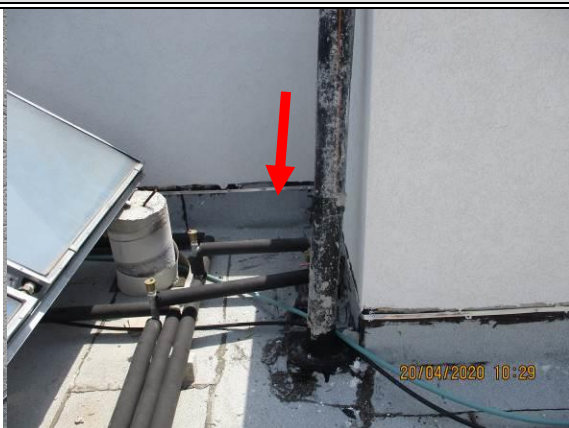
16. מקום השני בו מתחת ליריעה נמצאו מים

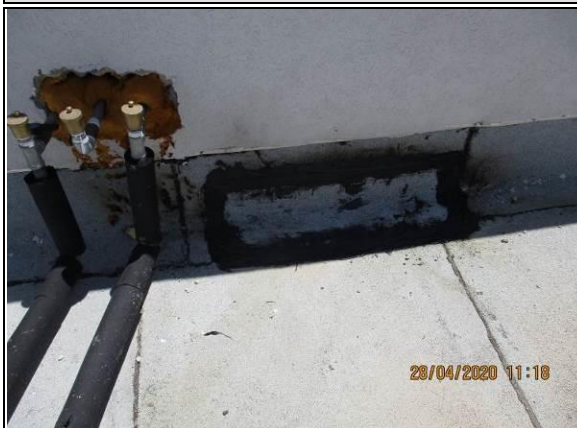
15. תיקון המקום אשר נעשה לאחר עדכון הקבלן

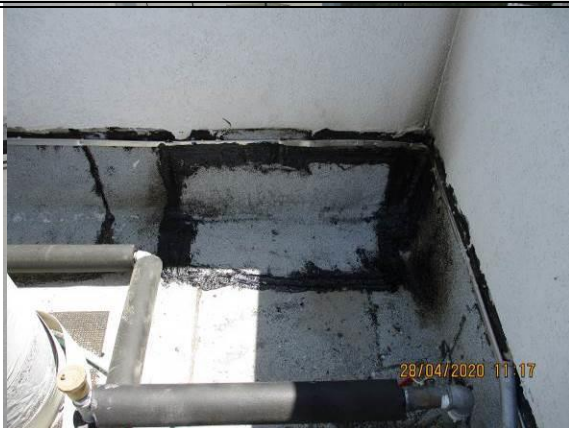
18. תיקון המקום אשר נעשה לאחר עדכון הקבלן

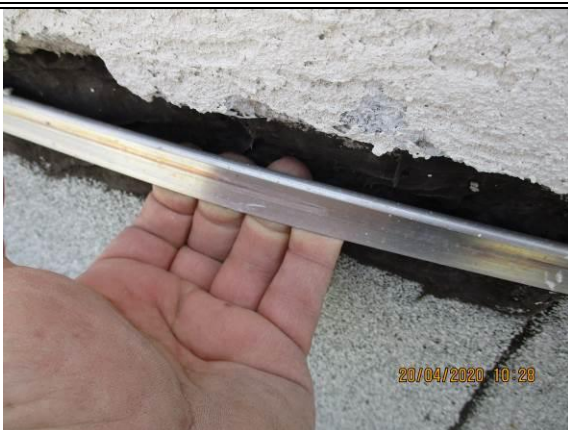
כל דיבל המשתחרר "פותח" נקודה בקיר לחדירת רטיבות. סרגל האלומיניום אשר אינו

מקובע בצורה תקינה, ברוב המקרים אף אינו צמוד ליריעה, אינו אטום ומשתחרר באופן

**20. סרגל הקיבוע לא מחוזק, לא צמוד  
 ליריעה וכלל לא אטום. בעל תועלת 0.0**

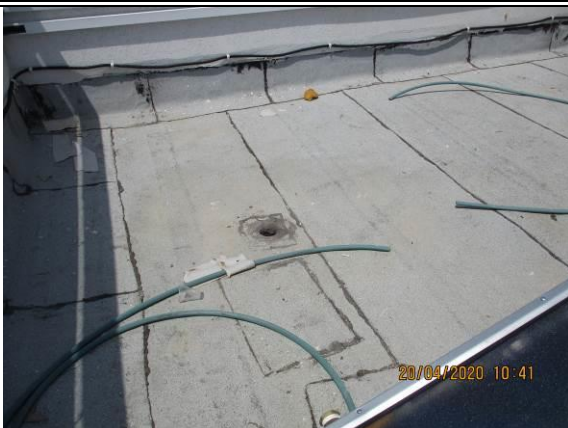
2.1.6 באופן חלקי חסרים מכברים על קולטי מי הגשם.

**22. כאן ובמקומות נוספים המכבר חסר**

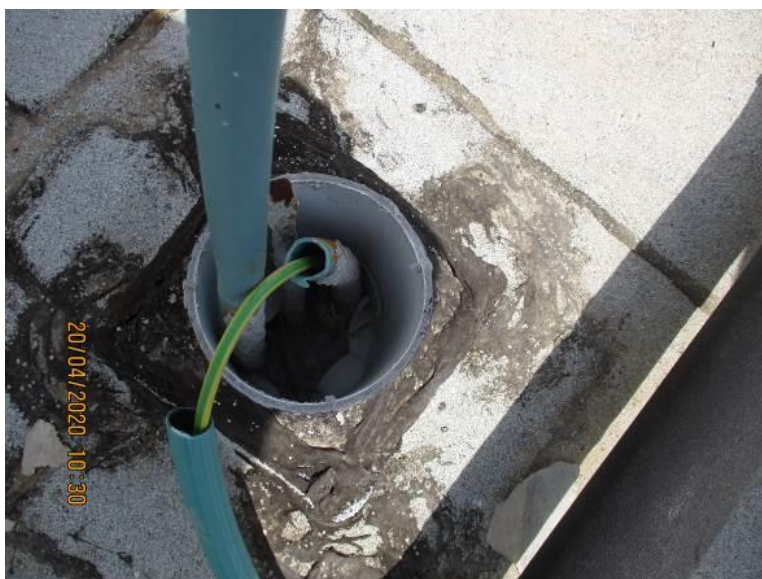
2.2.1 המעברים של מערכות החשמל ובעיקר של כבלי הארקה למערכת סולרית נעשו בצורה לא תקינה, באמצעות חומר שלא מתאים ובנוסף הם "פתוחים לשמים", יקלטו בחורף כמויות מים גדולות ויעבירו אותם אל תוך הבניין. בנוסף ועפ"י הממצאים יש לצפות לחדירת מים ישירה לארונות החשמל בתוך הבניין דרך השרוולים אשר בדומה למעברים "פתוחים לשמים". בנוסף גם איטום הגג סביב המעברים נעשה בצורה לא תקינה.

1. לבצע מעברים תקינים לכל המערכות.

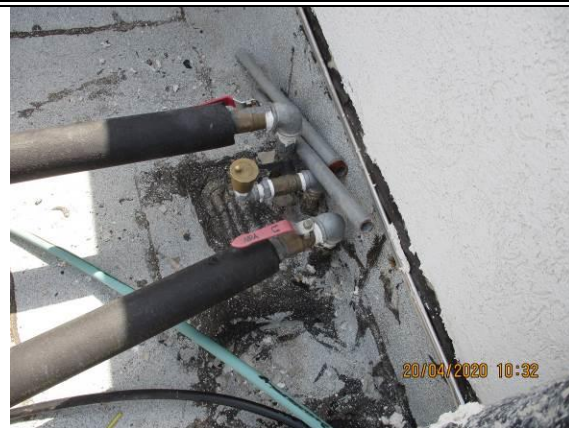
1. מעבר לא תקני

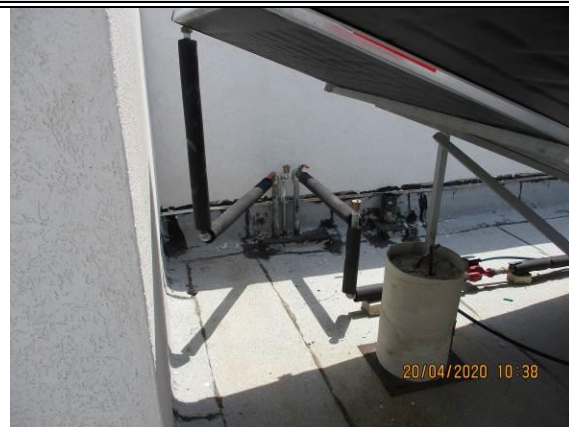
3. מעבר לא תקני

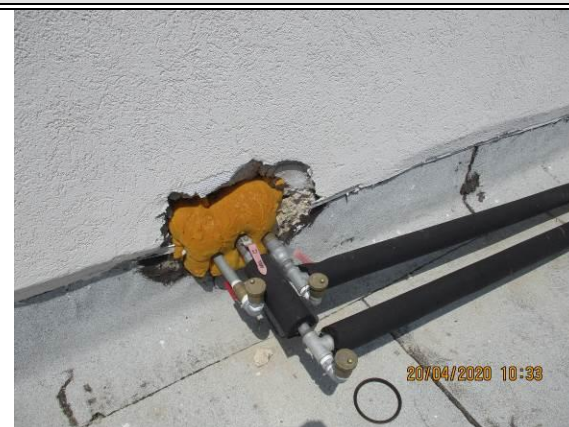
5. חומר שכלל לא מתאים למקום

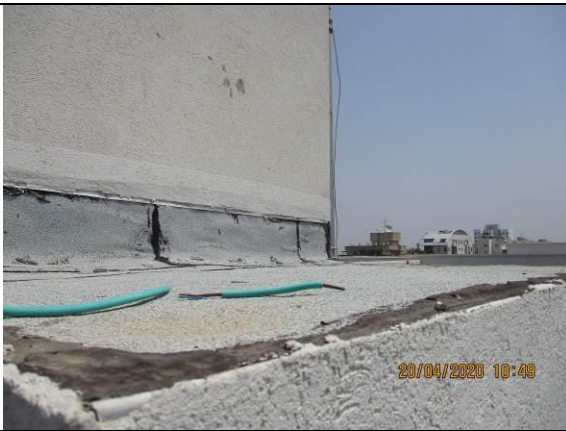
2. איטום לקוי

1. לתקן איטום בפיר המעלית ובסביבתו.

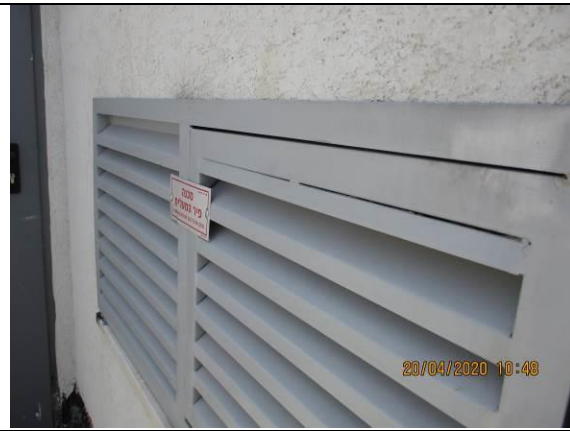
2.3.1 גם מעל פיר המעלית נעשה איטום לא תקין. רשת האוורור בקיר הפיר אינה אטומה.

1. פיר מעלית: רשת לא אטומה

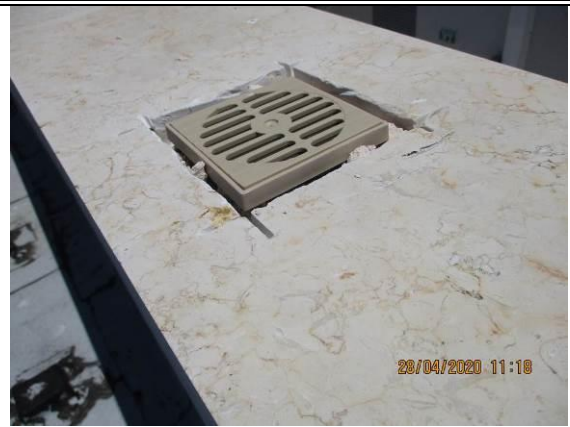
3. גימור לקוי, אין אטימה, רשת לא מתאימה

2. להשלים עבודות, כולל אטימה בכל מה שקשור לצינורות האוורור והבקרה.

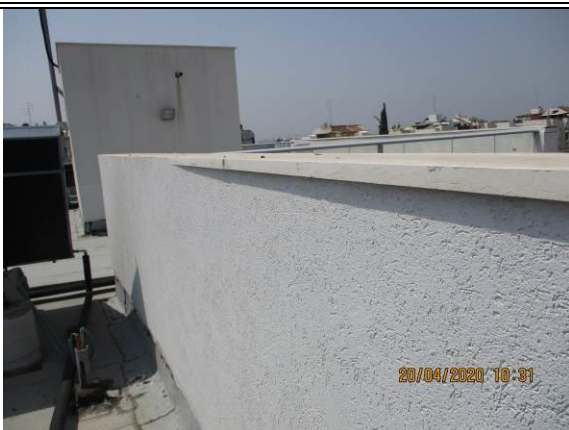
**2. קופינג אשר רחבו לא מתאים לעובי הקיר**

1. לבצע תיקוני קופינג עפ"י רשימת הליקויים.

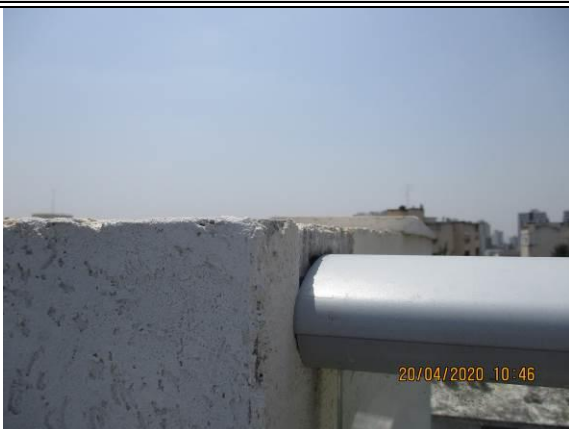
**4. האריח הקודם התפרק בעת הרכבת המעקה**

3. כולל החלפת אריחים במקומות נדרשים.

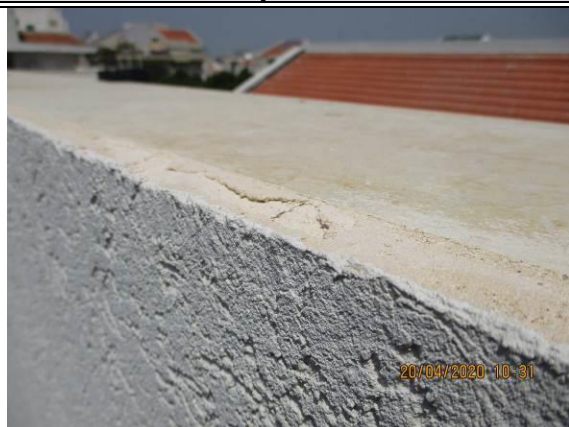
**6. השלמת טיח לא תקינה ולא באה בחשבון לפי המצב יש לצפות להתפרקות טיח בשל המים שיחדרו דרך הסדק**

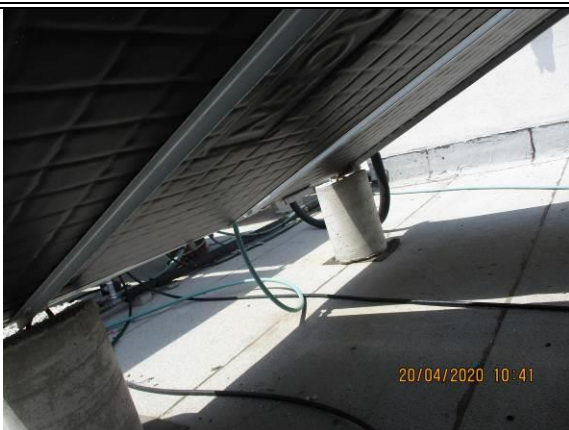
8. לסרים פרופילים לתמיכת גב הקולטים

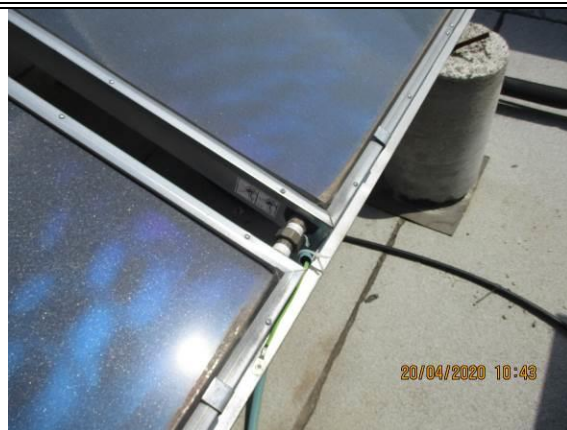
7. הרכבה לא נכונה של הפרופיל התחתון

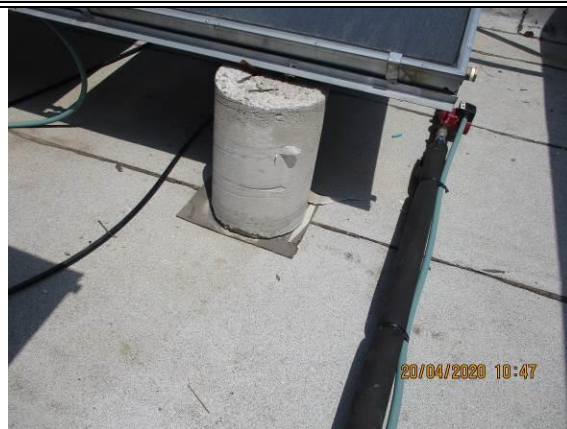
9. יסוד בטון סביר <

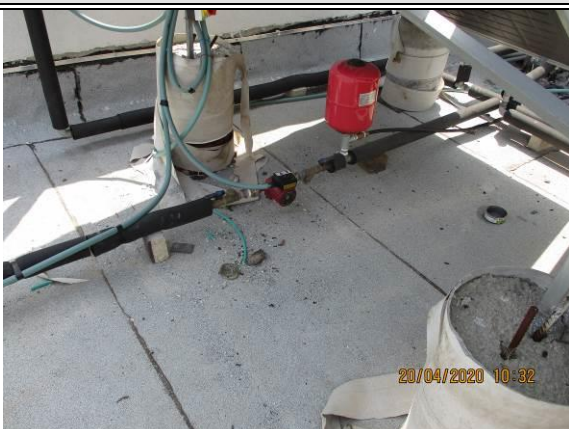
**2.4.4 חסרות תמיכות לצנרת המים או המרחקים בין התמיכות גדולות מהמותר.**

12. תמיכות לקויות לצנרת

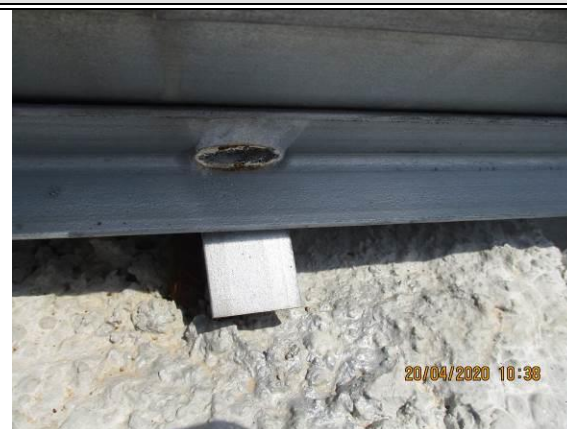
**2.4.3 לא בכל מקום בוצע טיפול חובה בתפרי הריתוך. כמו כן ישנם מקומות רבים בהם הריתוך בוצע בצורה לא מקצועית.**

11. לא בוצע טיפול בריתוך

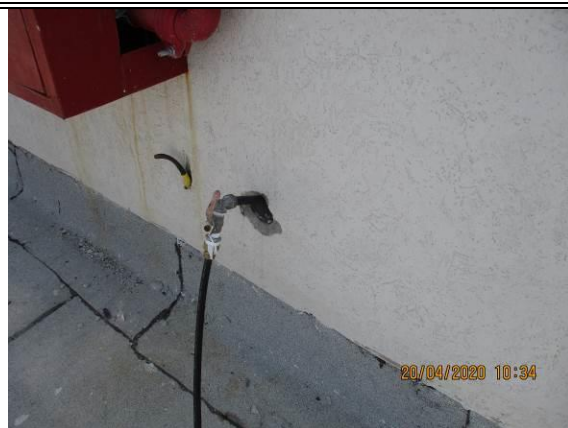
**2.4.7 חומר הצינור למילוי המערכת אינו מתאים ואסור להרכבה חיצונית (מחוץ לבניין). בנוסף יש**

19. צינור מילוי מים למערכת

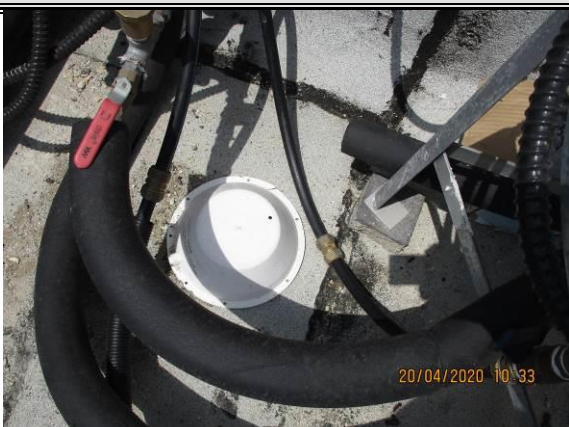
24. מכסה הדוד התחתון נמצא זרוק על הגג

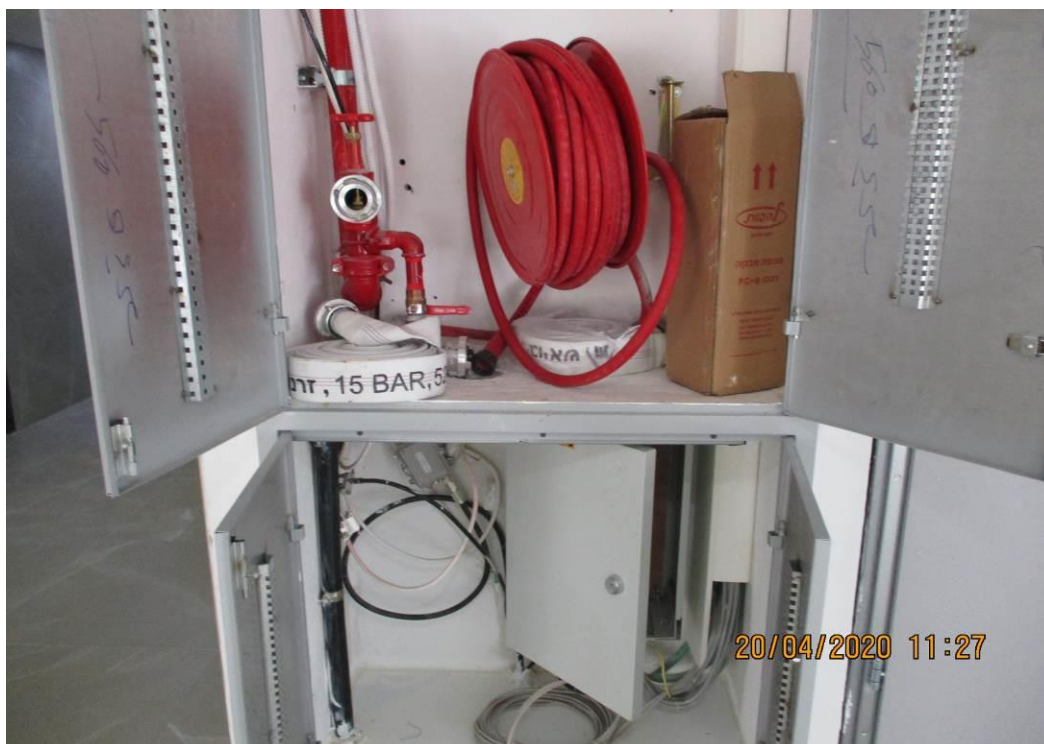
3.1.1 הדבר המתואר בתמונה להלן מנוגד למספר רב של התקנים, תקנות, חוקי בנייה שונים וביניהם חוק החשמל. כמו כן הדבר הנ"ל אינו הגיוני, אינו מקובל בשום פנים ואופן, מהווה מפגע בטיחותי ומהווה שיתוק מוחלט לזמן רב של מערכות התקשורת והחשמל. מדובר על ארונות המים והתקשורת / חשמל בקומת הקרקע, כאשר ארון המים נמצא מעל ארון התקשורת. וזאת על רקע היעדר שיפועים, איטום, ניקוז מסודרים בארון המים ואף היו כאלה המצב עדיין לא בא בחשבון ודורש שינוי מידי.

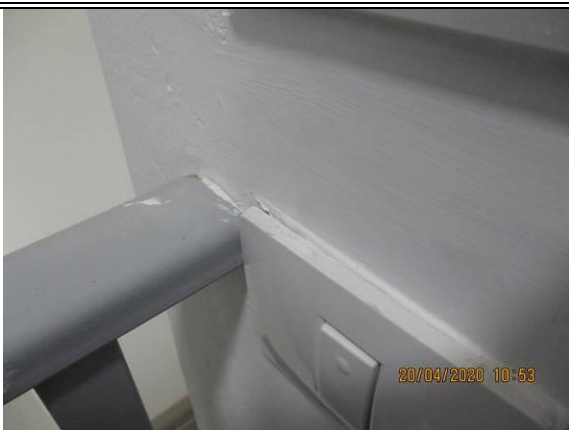
2. המעקה הרופף פוגע במפסק התאורה

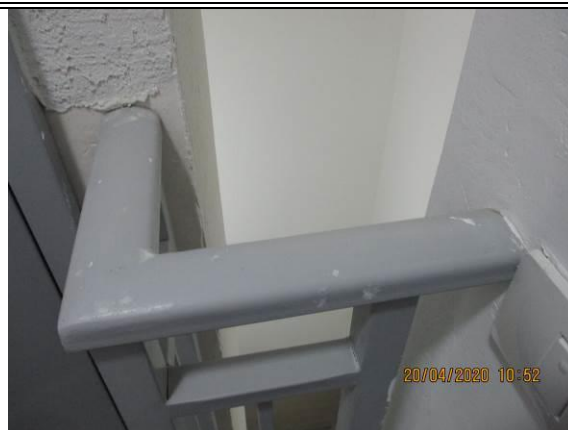
1. קומת גג: מעקה פזה פשוט רופף + לא הושלם שליכת על הקיר

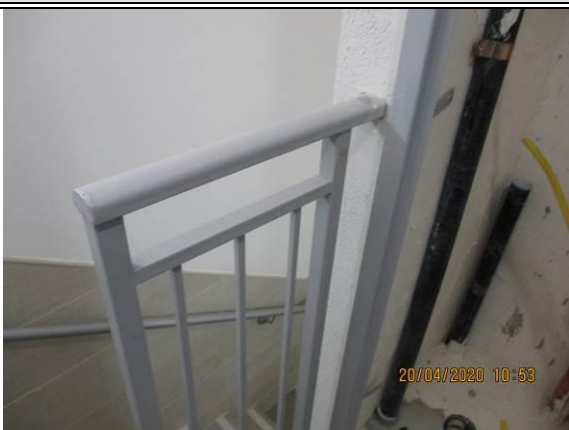
4. מעקה נוסף רופף

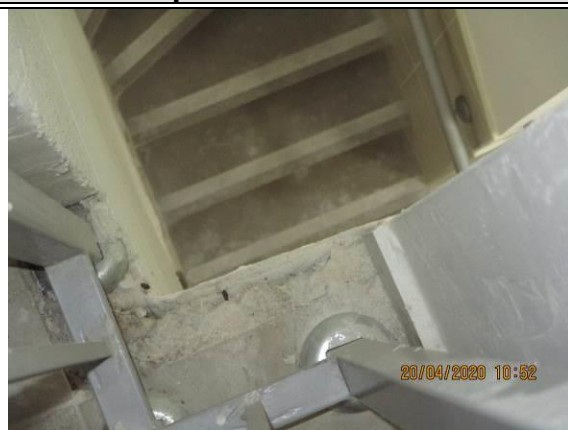
3. לא בוצע גמר ברצפה

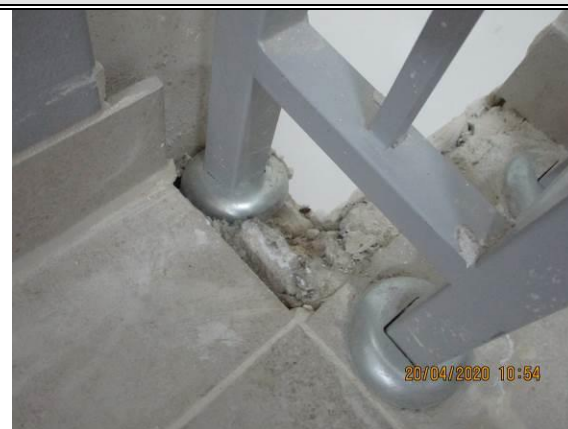
5. גם כאן לא בוצע גמר ברצפה

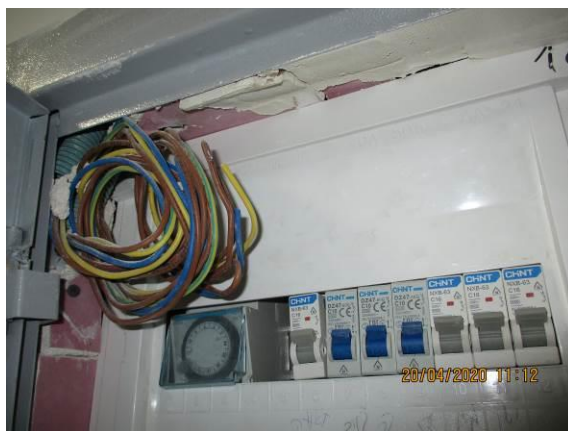
לא ידוע האם החוטים הנ"ל מחוברים לחשמל, לא היה באפשרותי לבדוק זאת. אך אם כן

אז במקום קיים מפגע בטיחותי חמור ביותר.

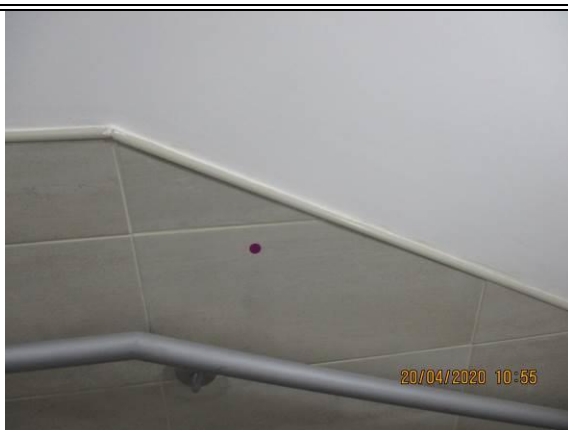
2. סימון אריחים לקויים

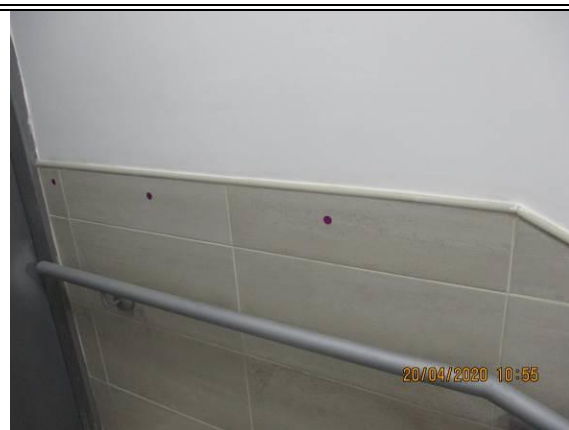
1. סימון אריחים לקויים

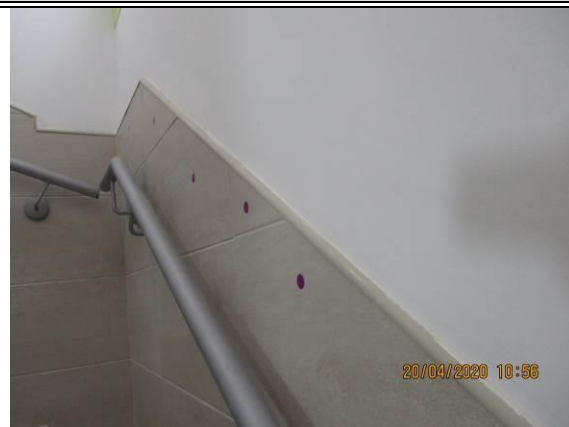
3. סימון אריחים לקויים

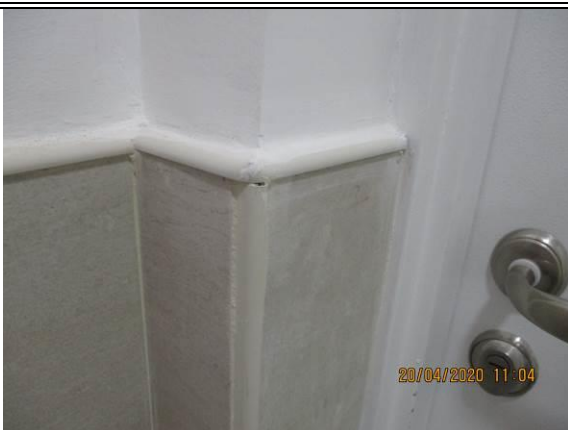
8. עבודה שממש לא מקצועית

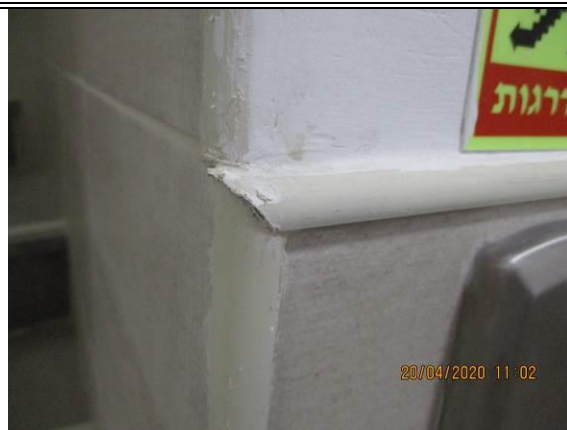
7. מפגע בטיחותי

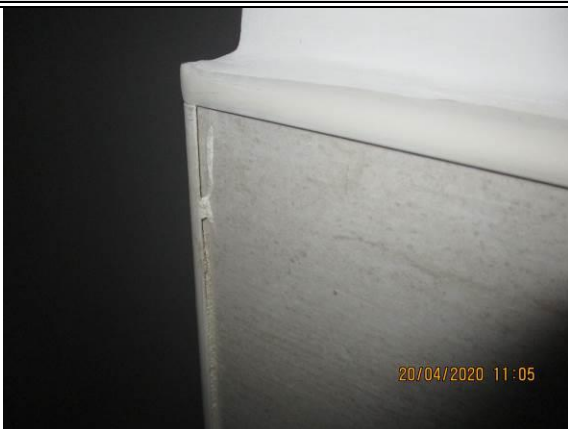
10. עבודה שממש לא מקצועית

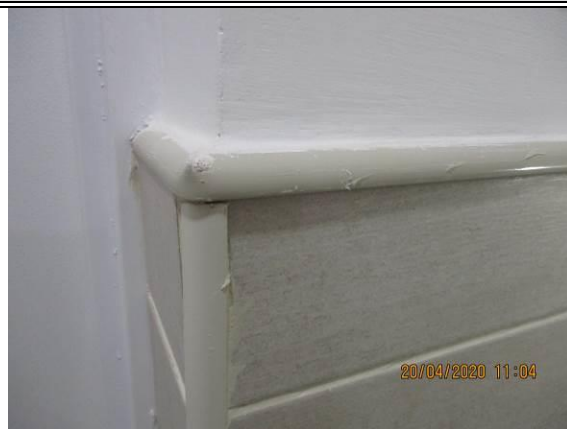
9. עבודה שממש לא מקצועית

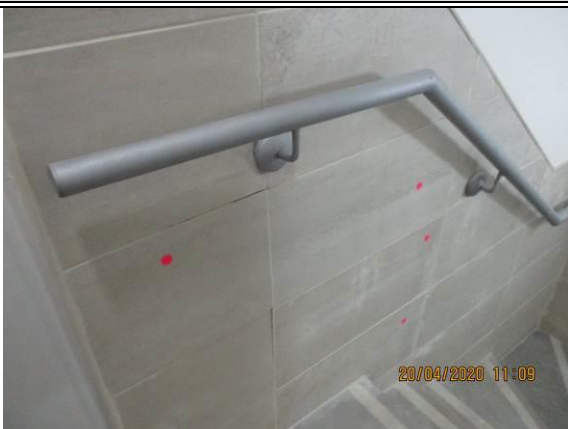
12. סימון אריחים לקויים

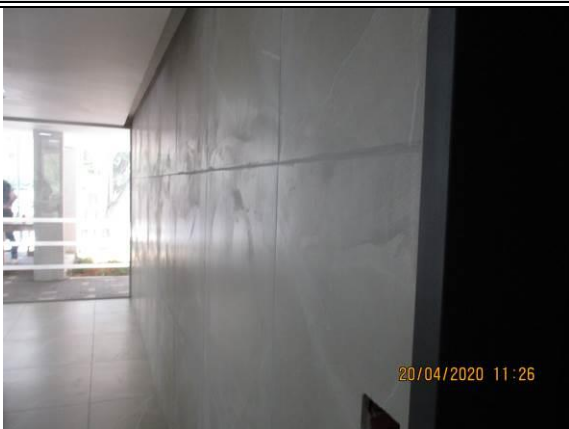
3.4.4 בכל קומות הבניין ובעיקר בקומת הקרקע לא בוצע ניקוי כללי ויסודי של החיפוי, כולל

18. לא הוסרו שאריות רובה, לא בוצע ניקוי הקיר

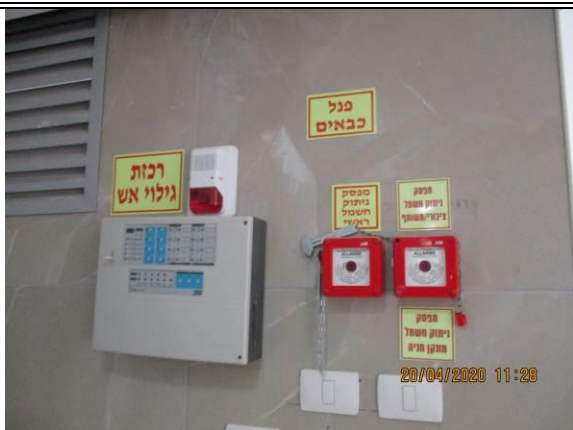
2. מערכת הכיבוי לא פעולה

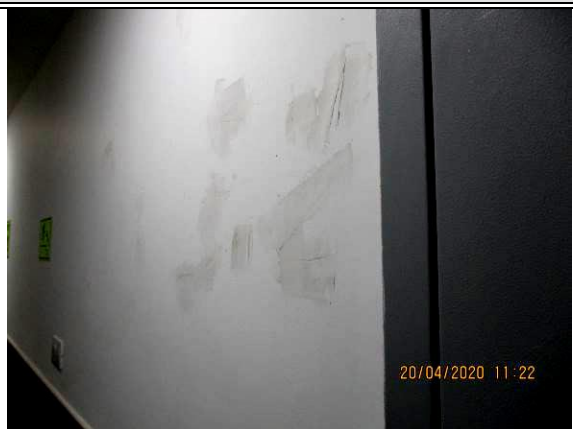
6. תיקוני טיח וצבע
