הנדון: חוות דעת וממצאי ביקורת ליקויי בנייה

רכישת בית יד שנייה

תיאור המבנה: בית פרטי צמוד קרקע, בן 2 קומות, עם גינה וחצר צמודות.

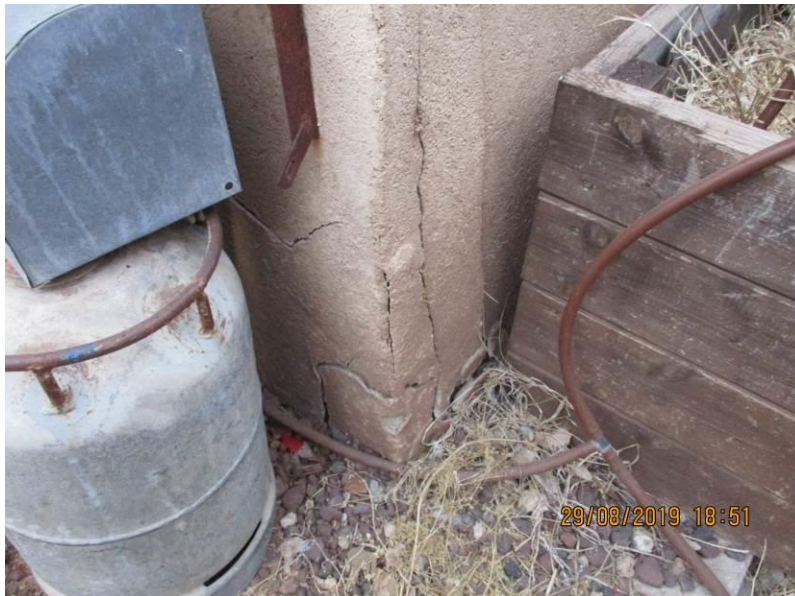
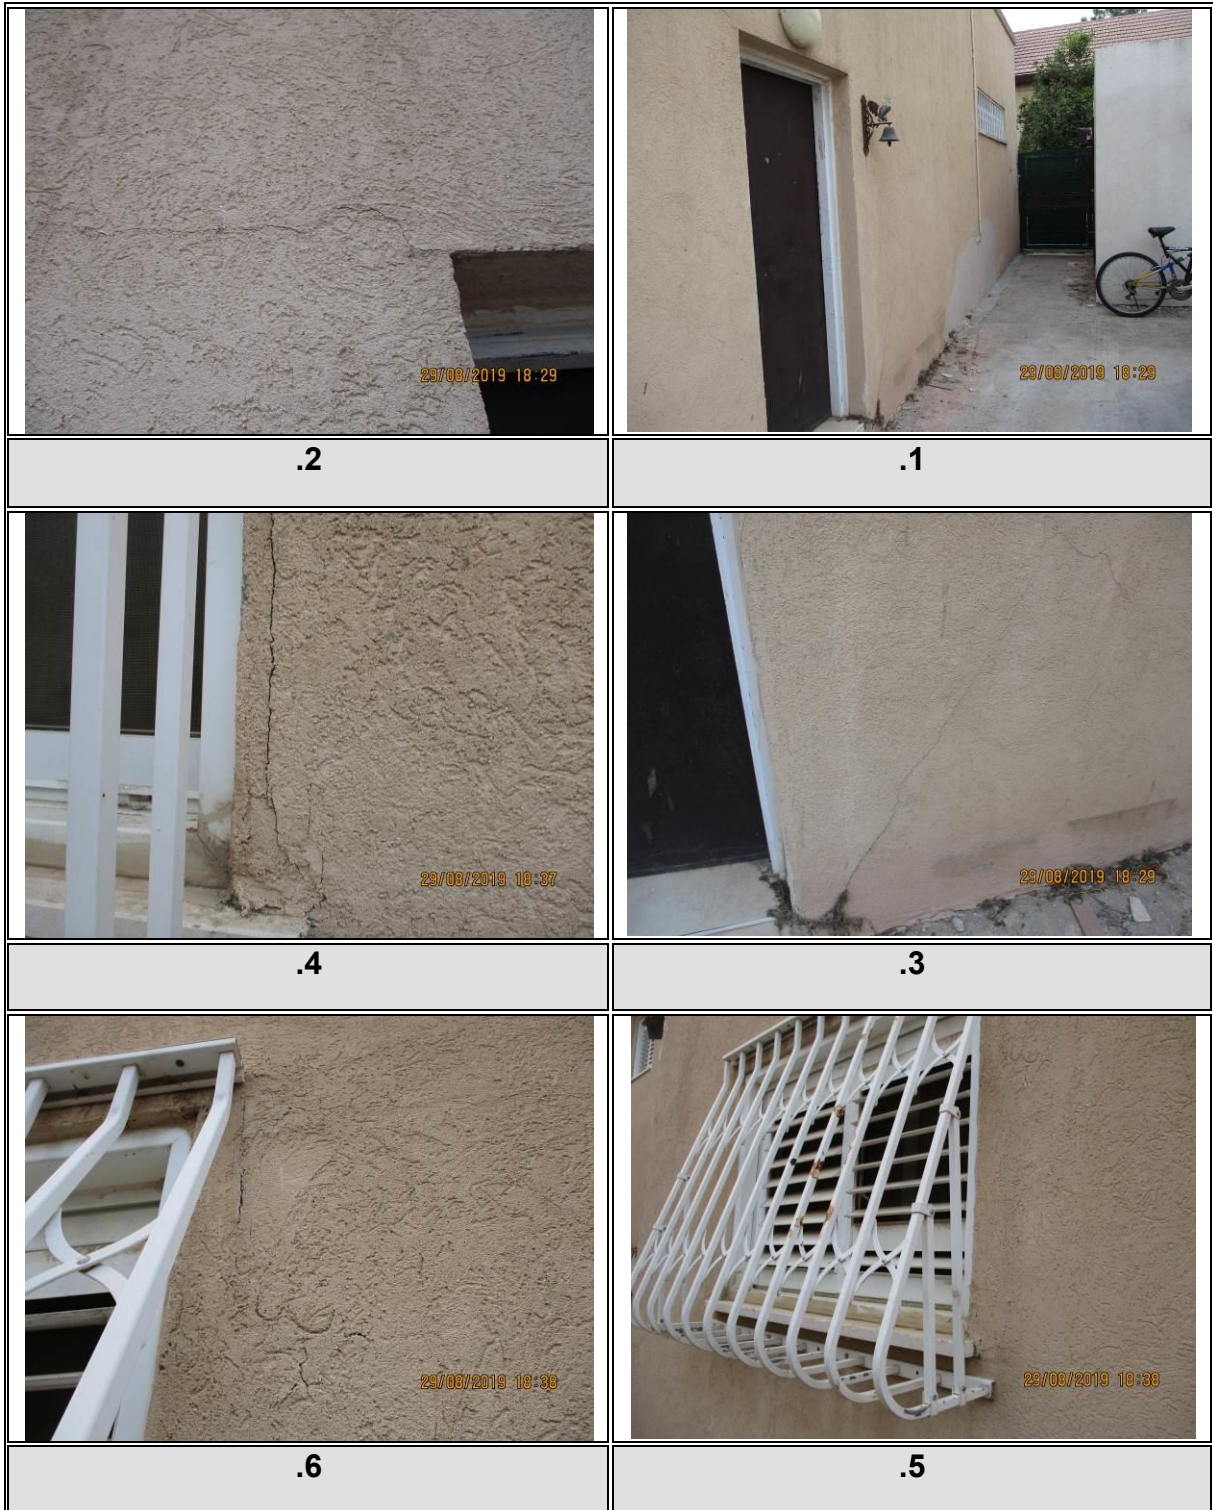
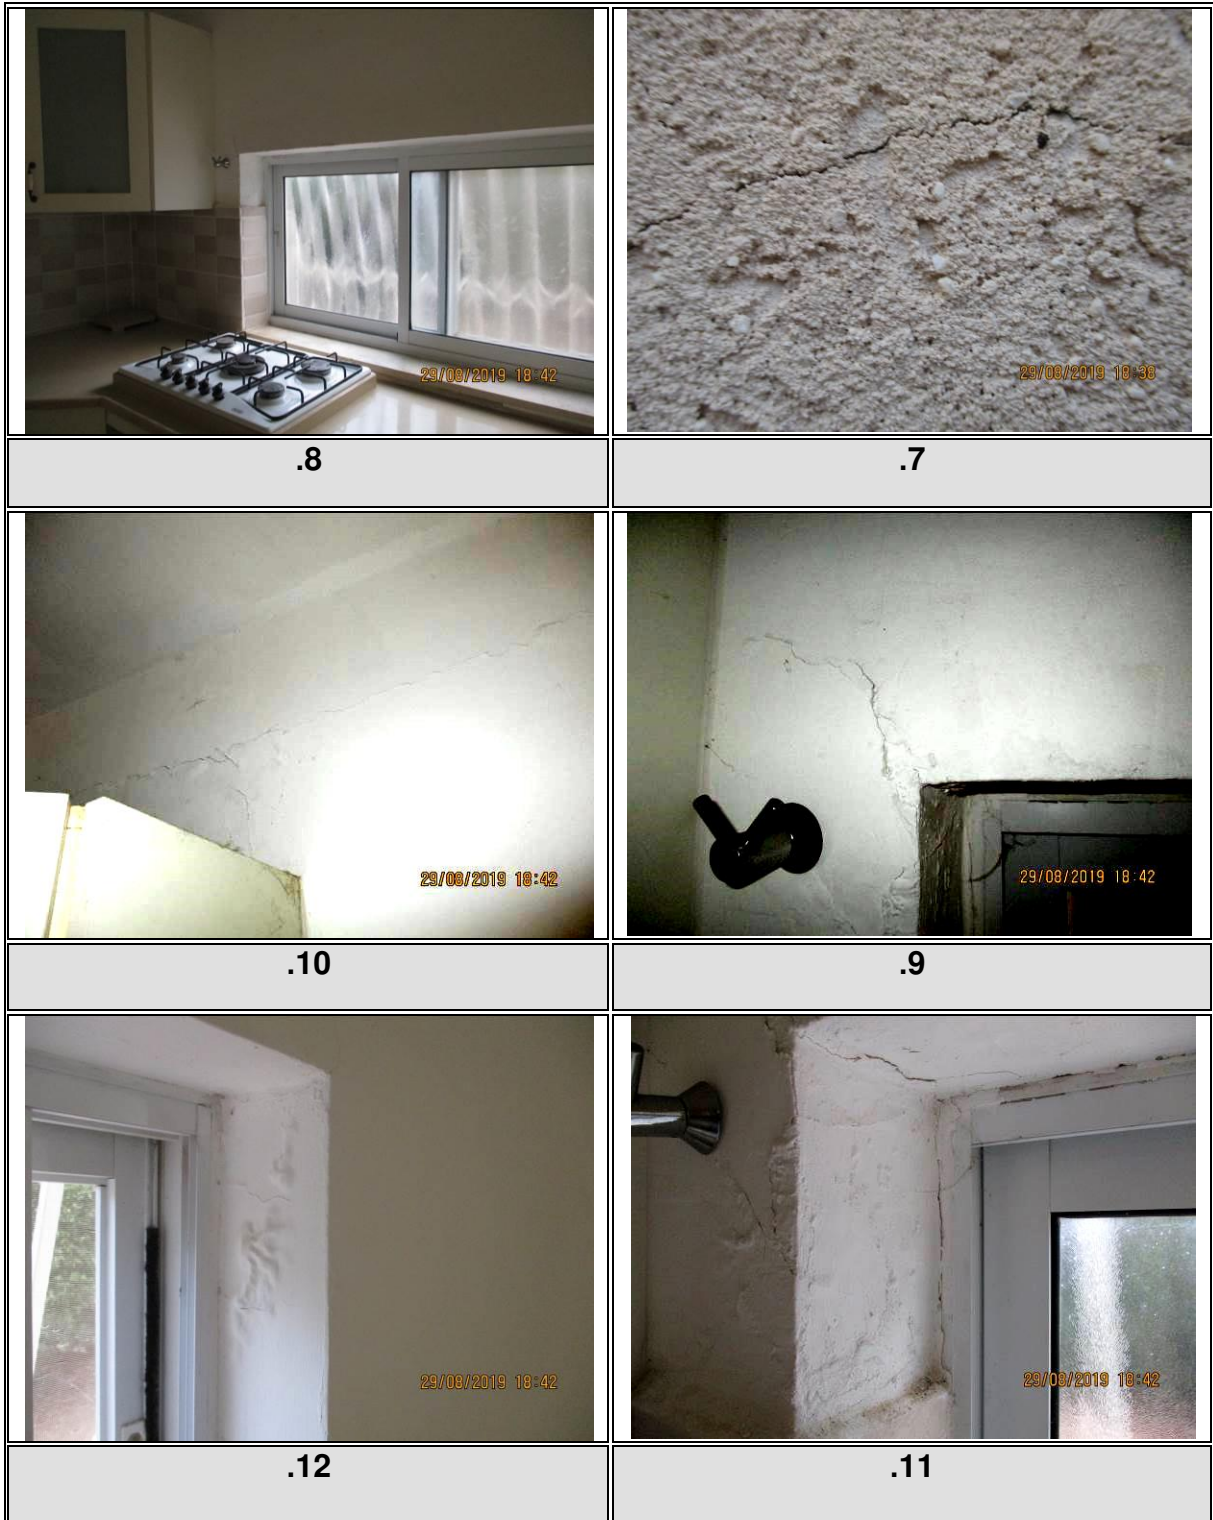
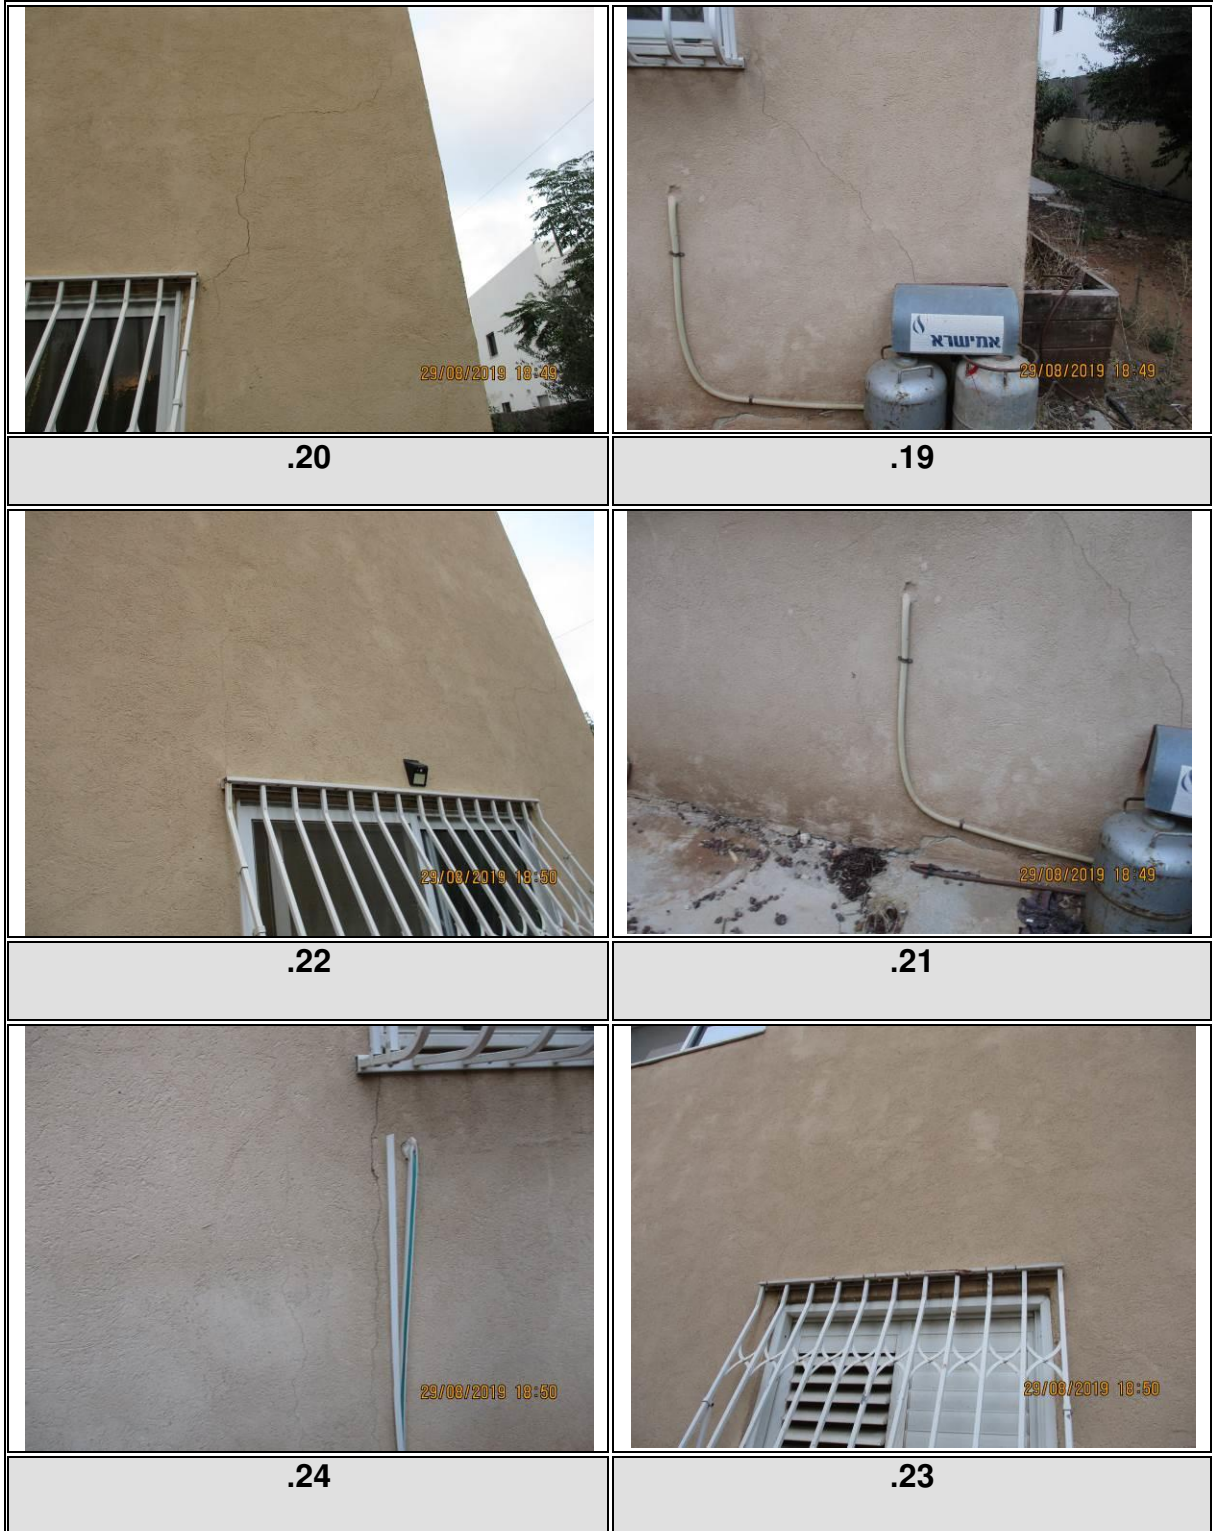
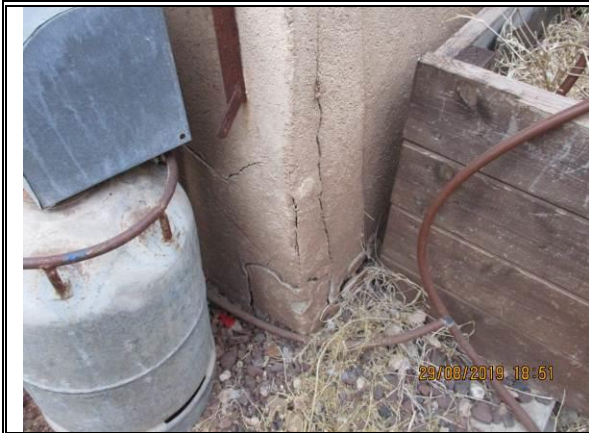
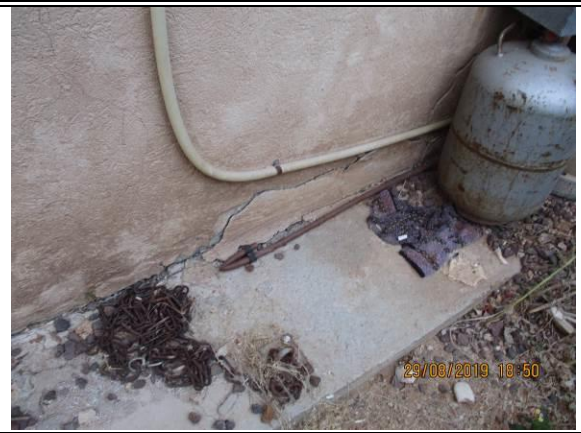
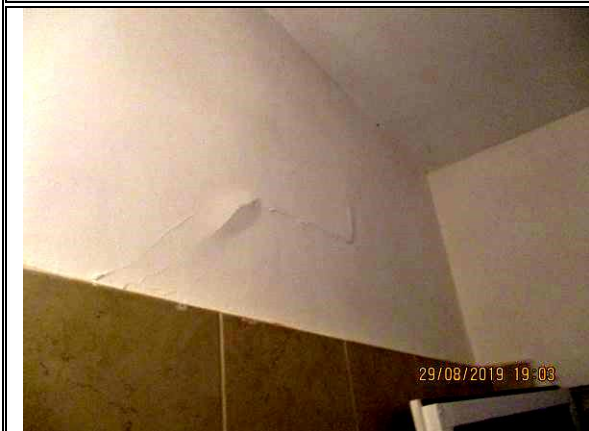
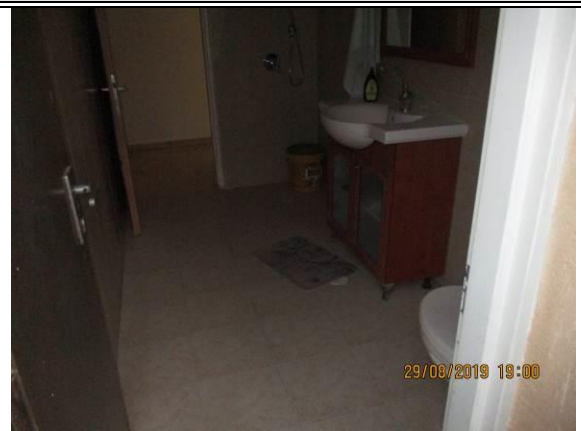
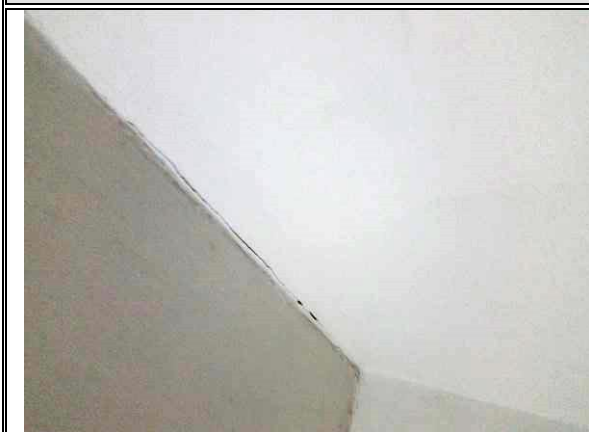
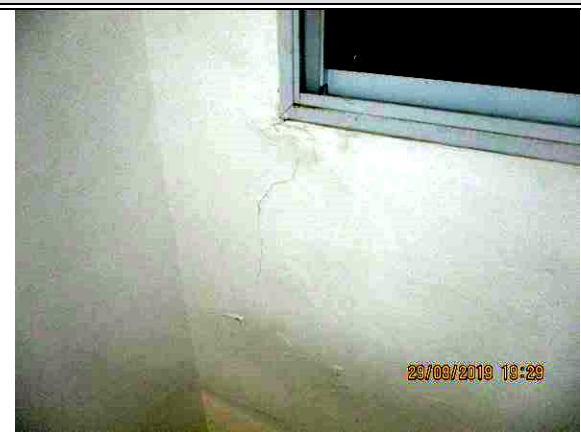
להלן נספח תמונות: דוגמאות סדקים

- 1.1 שלד הבית באופן וויזואלי נבדק הן מבחוץ, והן מבפנים.
- 1.2 בקירות החיצוניים נמצאו סדקים מסוגים שונים: אופקיים, אנכיים, אלכסוניים ומדורגים.
- 1.3 מספר סדקים לא מבוטל עובר דרך הקירות ונראה לעין משני צדי הקירות. במספר מקומות בצד הפנימי של קירות החוץ נמצאו סימני רטיבות באזור הסגרים. כלומר קיימת חדירת מי גשם מבחוץ פנימה דרך הסדקים.

- 1.4 נמצאו סדקים מעל, מתחת ומצד של החלונות. כנ"ל בפתחי דלתות. קיום הסדקים במקומות אלה מעיד על ביצוע לקוי של בניית השלד באזורי פתחי החלונות, כגון היעדר או אי תקינות של חגורות בטון מתחת ומעל הפתחים.

- 1.5 קיום סדקים אלכסוניים, מדורגים ואופקיים באופן חד משמעי מעיד על אי יציבות השלד, שקיעתו כללית ושקיעתו דיפרנציאלית.
- 1.6 כמו כן קיום הסדקים מעיד על בניית קירות לא תקינה אשר על רקע שקיעות מקבלת יותר משמעות ומהות, ומהווה השלכות כבדות יותר.

- 1.7 פינת הבית המתוארת בתמונות שוקעת באופן מופרז ממש.
- 1.8 נמצאו סדקים גם בקירות הפנימיים (מחיצות).
- 1.9 בקומה העליונה גם עקב ביצוע לא מקצועי, וגם בשל שקיעות הבית נוצר והפרדות חמורות בין תקרות רביץ לקירות.

- 1.10 עפ"י הממצאים / סימנים ויזואליים מדי פעם בבית הנדון בוצעו תיקוני סדקים שונים, אך ברוב המקומות הסדקים במשך הזמן חזרו לעצמם. ולכך ישנו הסבר הבא:
א'. בוצעו תיקונים לא מקצועיים ומהותיים, אלא קוסמטיים בלבד.
ב'. הופעת הסדקים מחדש נגרמה ע"י המשך של שקיעת השלד.

1.11 למיטב הבנתני קיים גורם נוסף לתופעות השקיעה וסדיקה, והוא – סוג הקרקע מתחת לבית ובאזור בכלל.

1. נכון להיום שלד הבית אינו תקין ונמצא במצב חמור, לפחות במספר קטעי השלד.
2. הליקויים שנמצאו הם תוצאה מ:
 - א'. אי ביצוע בדיקות הקרקע לפני בניית הבית או ביצוע בדיקות בצורה לא מקצועית ורשלנית.

1. לבצע בדיקות קרקע;
2. ע"י גורם מקצועי, כגון מתכנן קונסטרוקציה, ועל סמך הבדיקות הנ"ל לתכנן את תיקון של הפינה השוקעת.
3. כמו כן יש לתכנן תיקוני סדקים, כגון חיבור חלקי הקירות.
4. ע"י קבלן מיומן ומקצועי לבצע את התיקונים המתוכננים.

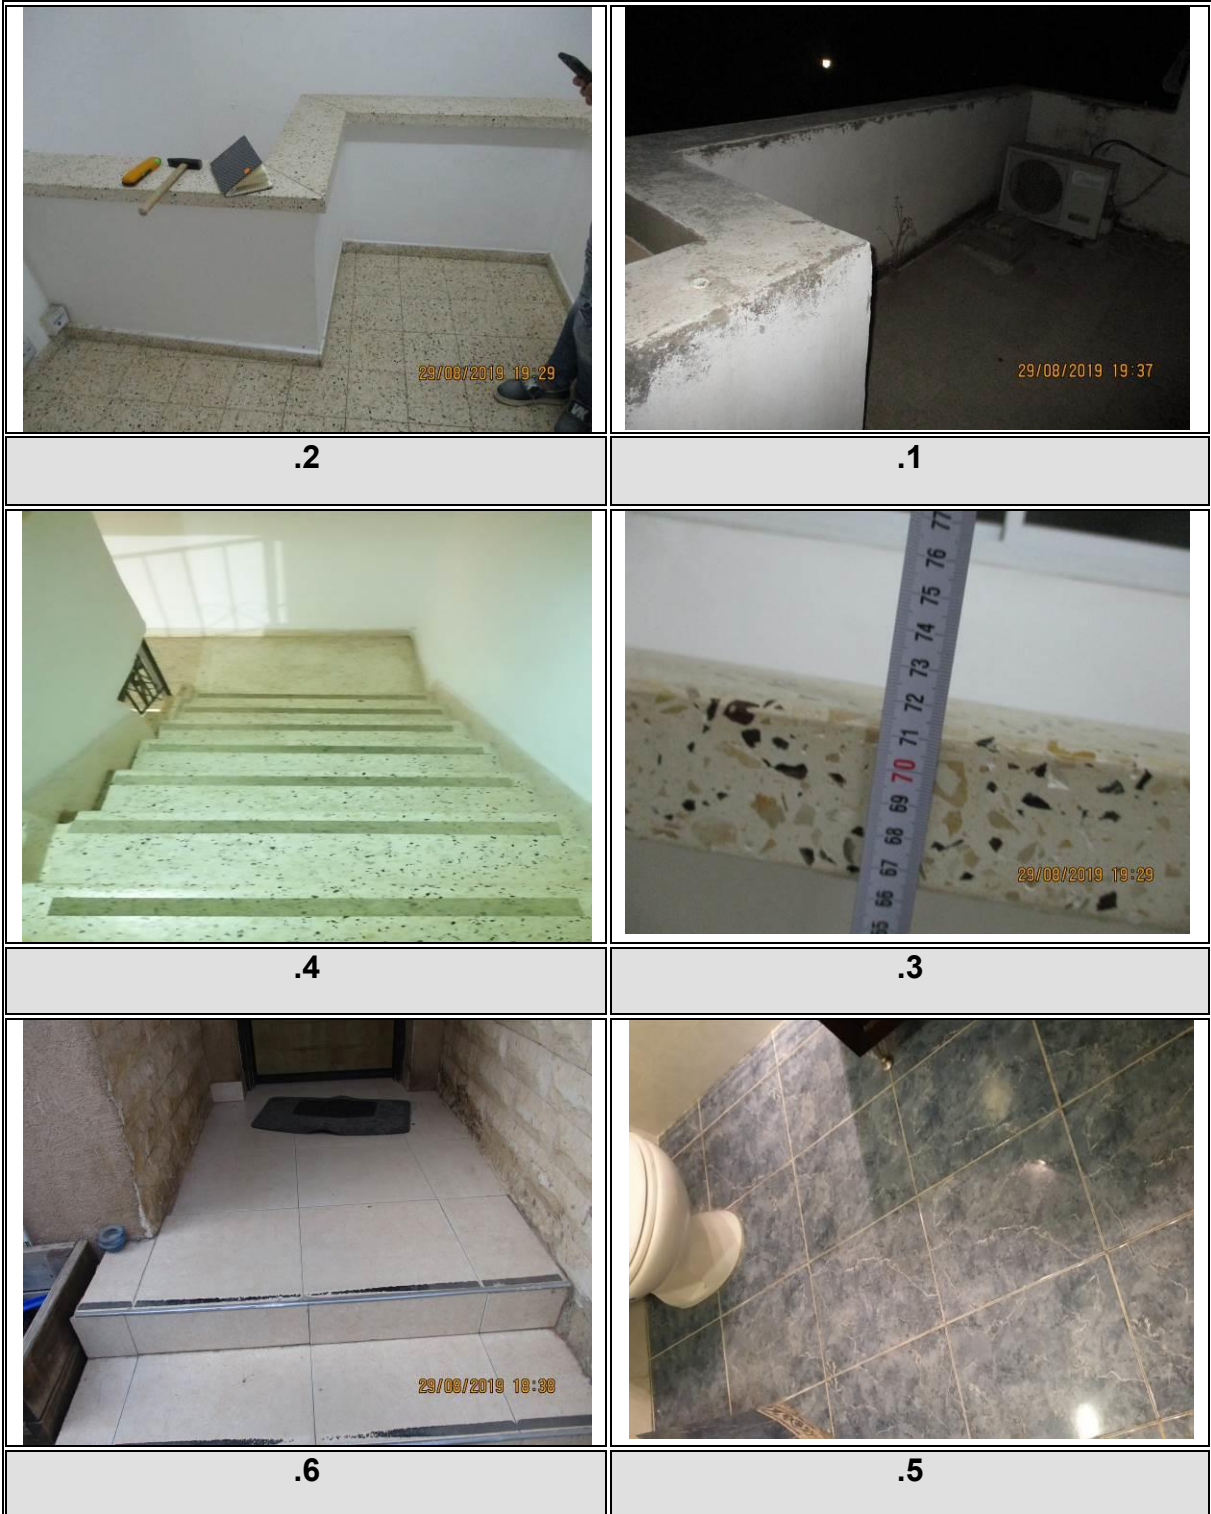
להלן נספח תמונות:

- 2.1 גובה קירות המעקה במרפסת השמש לא תקני ולא בטיחותי. וזאת בשל פער של 10-15 ס"מ אשר נוצר בין גובה התקני של 105 ס"מ לגובה קירות הקיים.
- 2.2 כנ"ל בקומת הבית העליונה ברחבה לפני המדרגות / לובי קומתי. כאן הפרש הגבהים גדול עוד יותר.
- 2.3 במהלך המדרגות הפנימיות כלל לא הורכב מעקה.
- 2.4 בחדר רחצה כללי בוודאות ובשני חדרי הרחצה נוספים עם סבירות גבוהה, בוצע ריצוף שמנוגד לדרישות התקן בגין התנגדות להחלקה. הריצוף הנוכחי אינו תקני ומהווה מפגע בטיחותי חמור.
- 2.5 כנ"ל במבוא לבית.

1. לתכנן ולבצע מעקה נוסף במרפסת השמש ובלובי קומתי.
2. לתכנן ולבצע מעקה במהלך המדרגות.
3. להחליף ריצוף בחדרי הרחצה ובמבוא לבית.

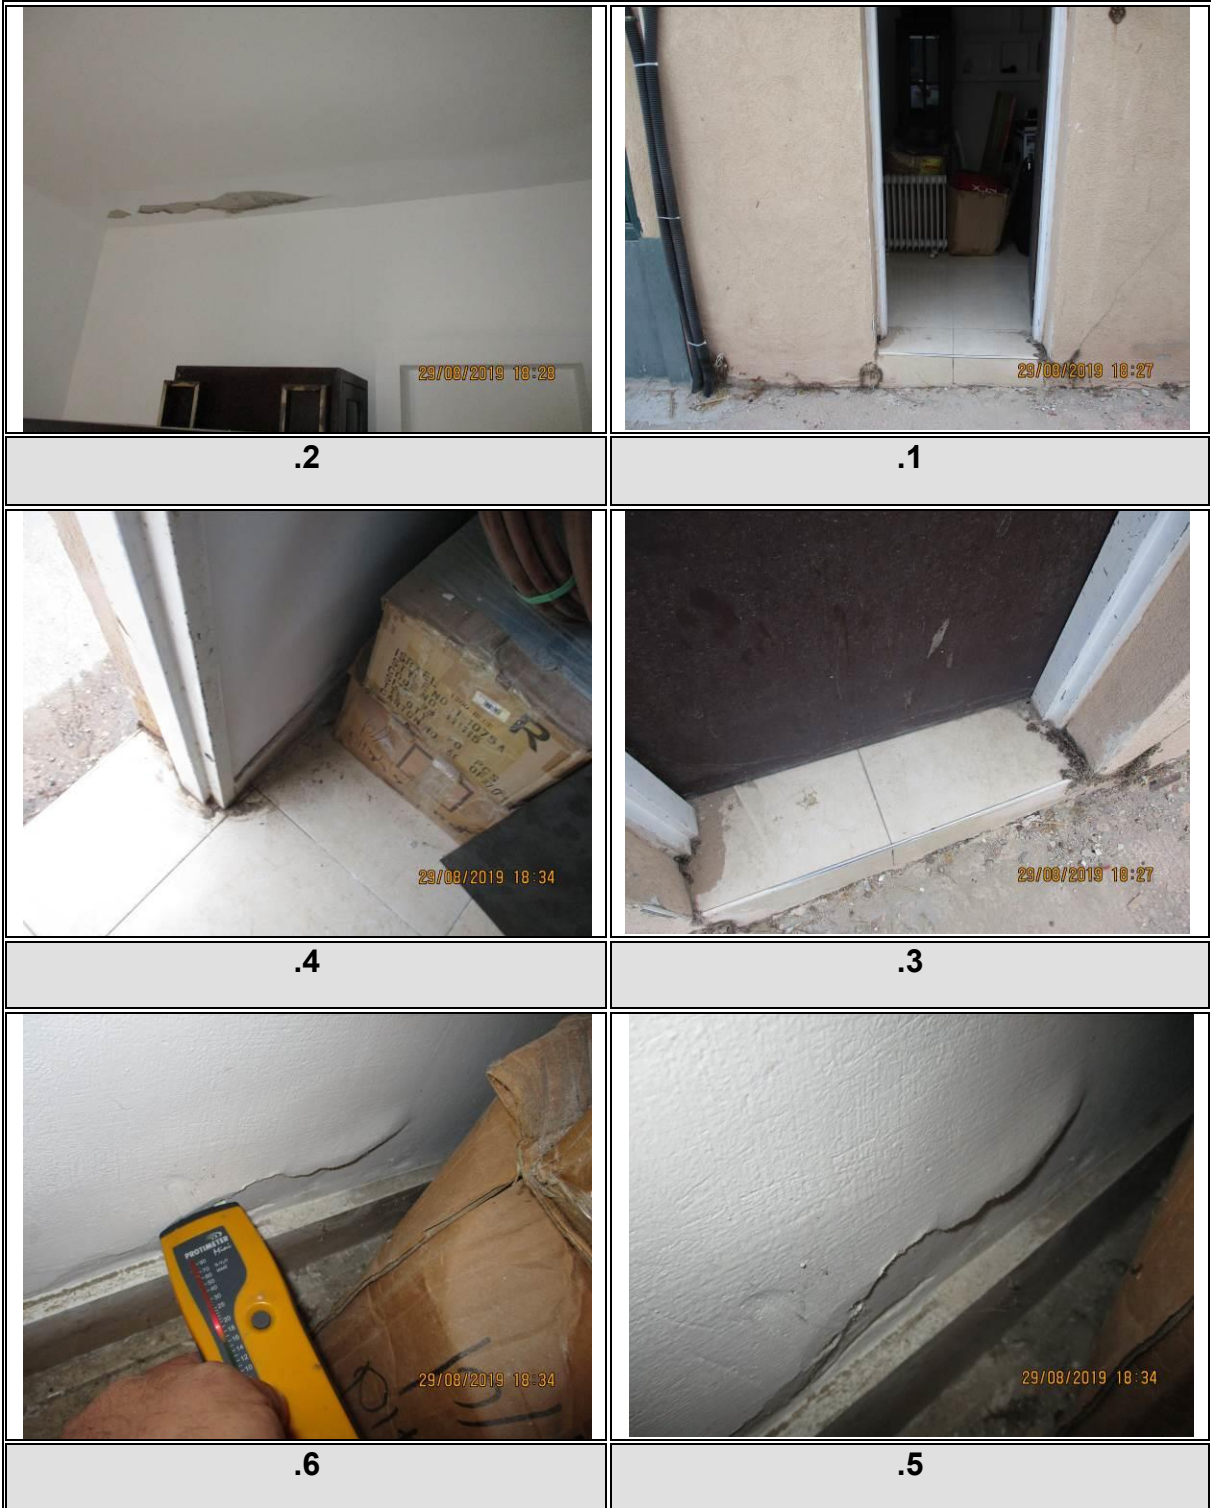
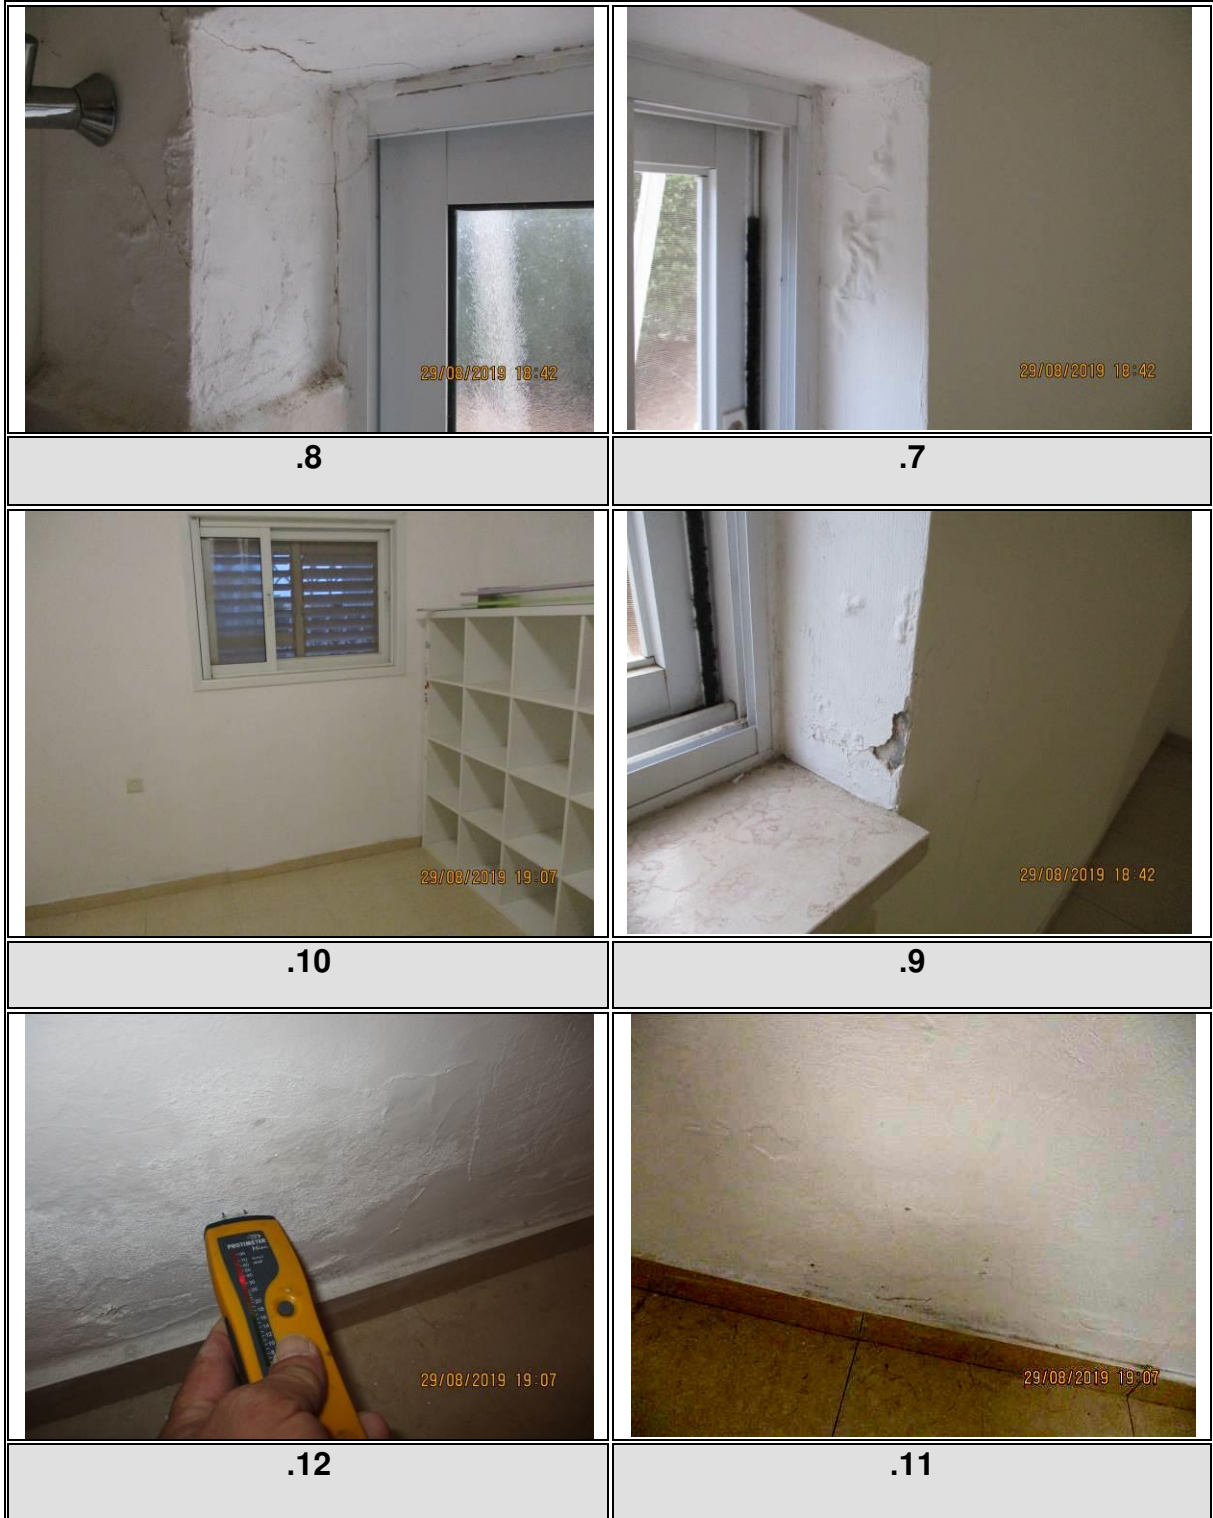
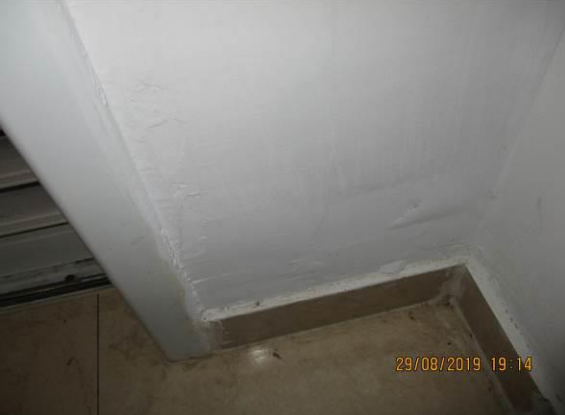
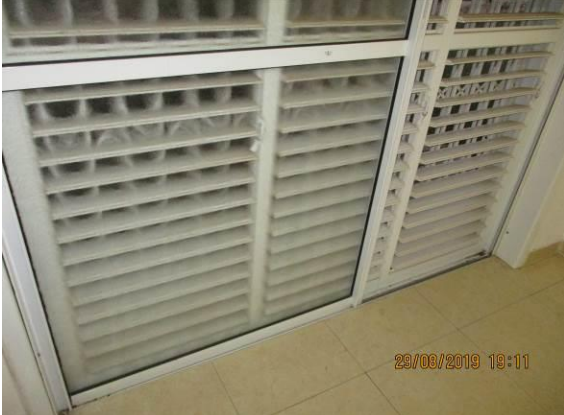
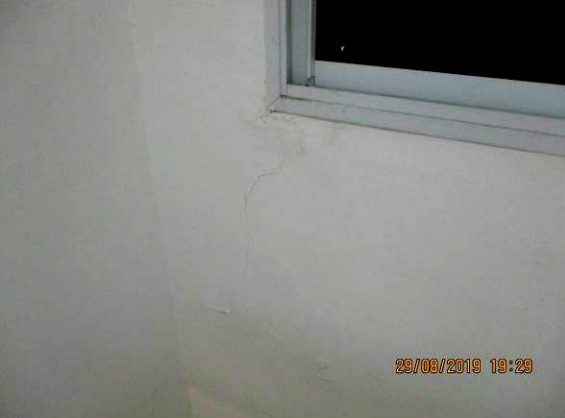
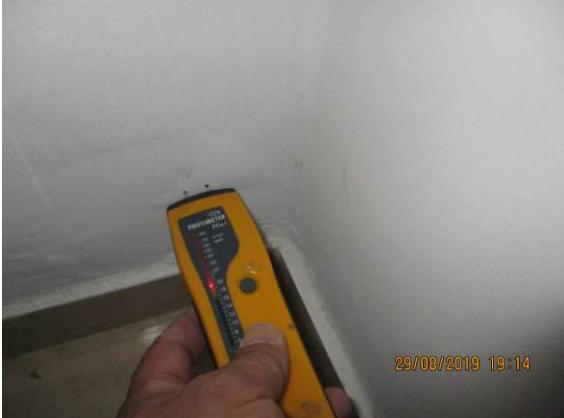
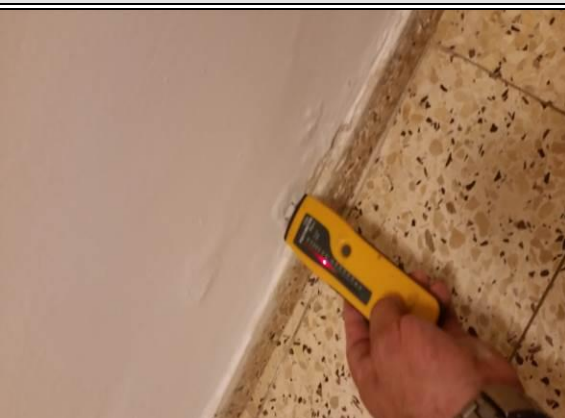
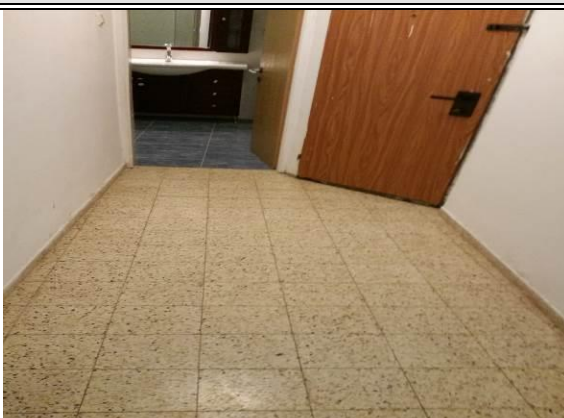
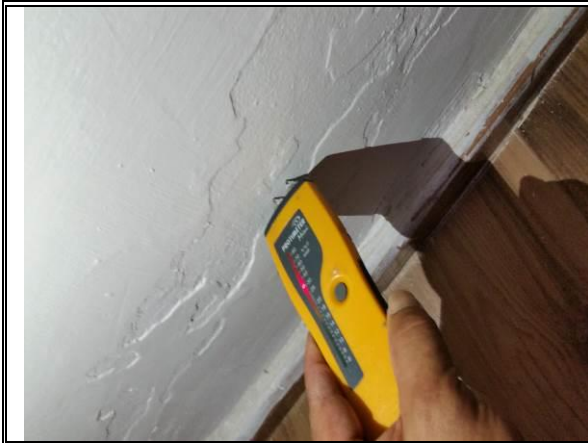
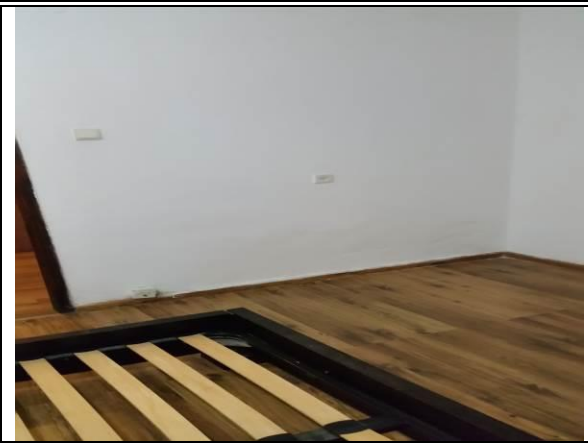
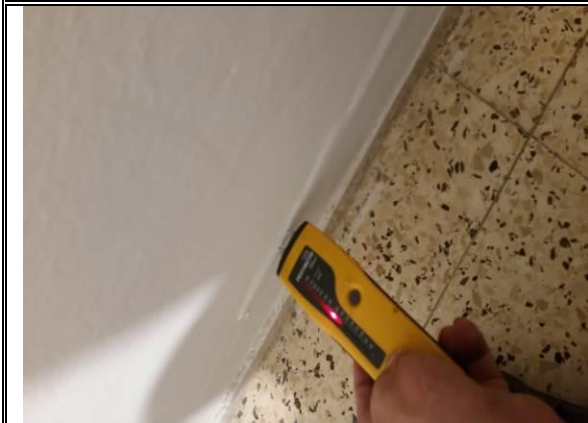
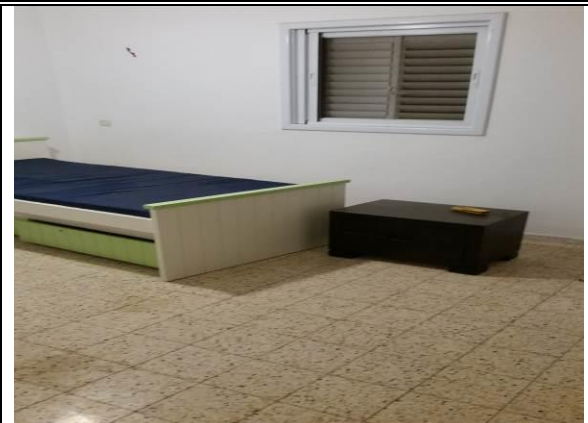
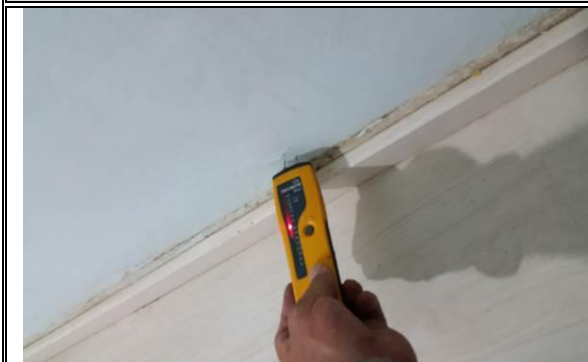
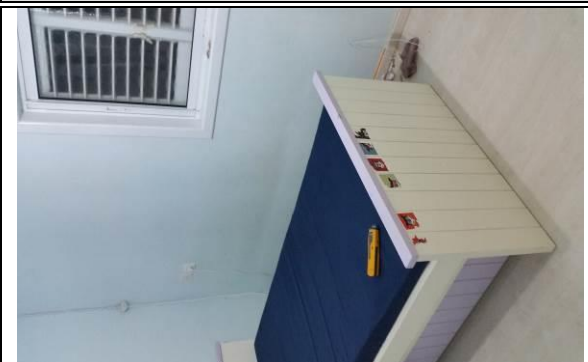
להלן נספח תמונות (דוגמאות בלבד):

3.1 נמצאו מוקדי רטיבות בגליפי החלונות, בשתי קומות הבניין. וזאת בשל סדקים בקירות החיצוניים, בשל אטימת חלונות לקויה ויתכן גם שבשל אטימה לקויה של מסגרת החלונות עצמה.

3.2 נמצאו מוקדי רטיבות בקירות החיצוניים, בשתי קומות הבית. וזאת בשל חדירת רטיבות דרך הסדקים.

3.3 בקומת הקרקע נמצאה ונמדדה רטיבות בחדר שינה לפחות, בתחתית קירות החוץ. וזאת בשל איטום לקוי של קירות הבית החודרים לקרקע.

3.4 נמצאה ונמדדה רטיבות ברצפה של קומה העליונה ברוב משטחיה וכולל בפרוזדור בין החדרים ובחדרים עצמם. הגורמים לבעיה הם:

א'. אי תקינות של האינסטלציה בחדרי הרחצה (דליפות מים אל רצפת החדרים);

ב'. אי תקינות של מערכות האיטום ברצפה וקירות של חדרי הרחצה. ליקוי זה מאפשר למים לפלוש מחוץ לחדרי הרחצה ולהתפשט ברחבי הקומה.

3.5 נמצא מספר מוקדי רטיבות בתקרות הרביץ בקומה העליונה. כאן מדובר על בעיות נקודתיות בגג הרעפים מעל הבית.

3.6 נמצאה ונמדדה רטיבות ביחידת דיור הנפרדת. וזאת בשל סף דלת לקויה ואטימה לקויה של הדלת עצמה.

1. לאטום קירות הבית החודרים לקרקע. נדרשת חפירה בגינה עד לתחתית של קורות יסוד וביצוע איטום עצמו.
2. בשני חדרי הרחצה בקומה העליונה יש לבצע שיפוץ מלא וכולל:
 - * פירוק כלים סניטריים, ריצוף וחיפו יקירות.
 - * ביצוע איטום חדש על רצפת הבטון וקירות במקומות נדרשים.
3. בנוסף מומלץ מאוד להחליף את צנרת המים בבית באופן מלא. כמו כן בחדרי הרחצה ולאחר פירוקים יש לבצע בדיקה וסביר להניח תיקונים מהותיים במערכות הניקוז והביוב.
4. לבצע אטימה חוזרת בכל החלונות. מומלץ לבדוק אטימות של מסגרת החלונות ובמידת הצורך לתקנה.
5. לבצע תיקונים נקודתיים בגג הרעפים.
6. בעת ביצוע שליכת חדש על קירות החיצוניים (ראה בהמשך) יש לטפל בסדקים ולבצע תיקוני איטום מקומיים או כלליים (והדבר מעודף).
7. להחליף סף הדלת ביחידה הנפרדת ולטפל באטימות של הדלת עצמה.

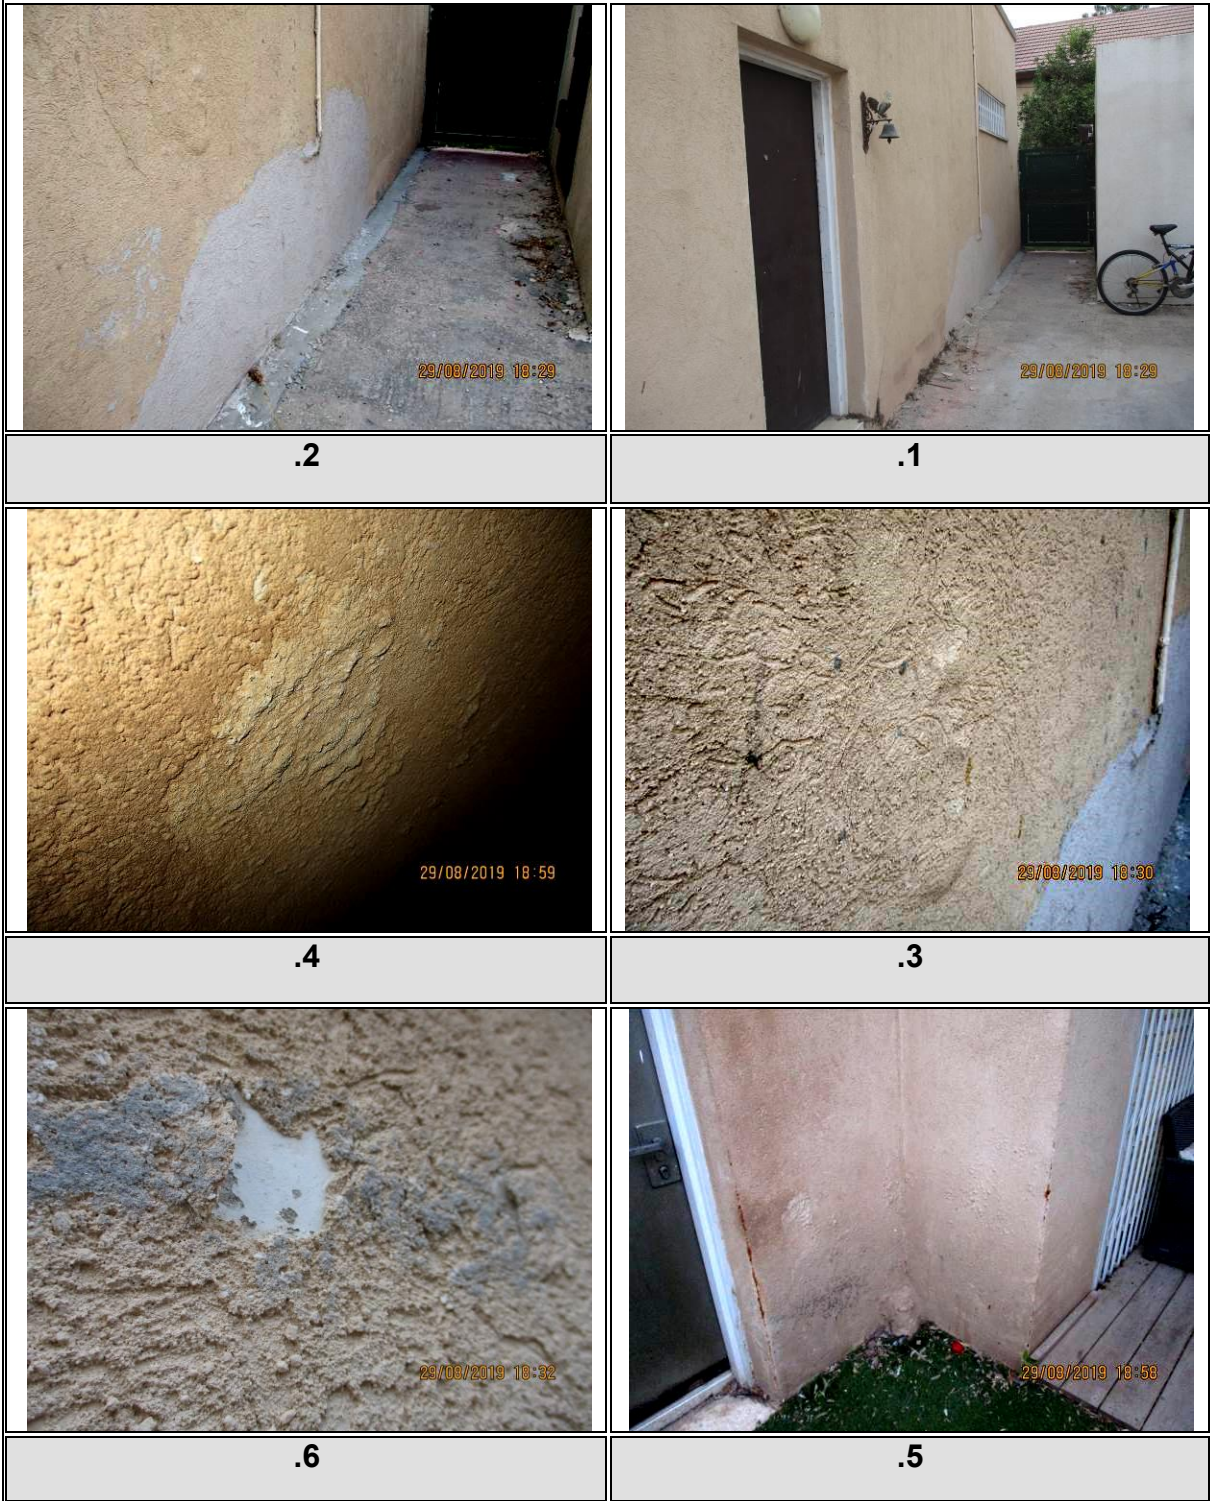
להלן נספח תמונות (דוגמאות בלבד):

- 4.1 קירות הבית החיצוניים מטויחים באמצעות שליכט אקרילי גמיש.
- 4.2 בנוסף לקטעי שליכט פגום ע"י סדקים נמצאו גם ליקויים נוספים חמורים הבאים:
א'. קטעים גדולים של שליכט "רופף" אשר מעיד על הפרדות השליכט מקירות הרקע;
ב'. בועות והתנפחויות הטיח, אשר נגרמו ע"י רטיבות אשר עולה מהרקע על הקירות שלא אטומים כנדרש.
- 4.3 הנני משוכנע ובטוח שהשליכט הנ"ל מראש נעשה בצורה לא תקינה ולא מקצועית בכל קירות הבית. עיקר הבעיה הוא – היעדר כל הכנת הקירות לפני ביצוע השליכט. כמו כן עפ"י המקומות המקולפים סביר להניח שאף הפריימר לא נעשה על הקירות לפני השליכט, וזה היה חובה.
- 4.4 למיטב הבנתי בשום פנים ואופן לא ניתן לבצע תיקוני השליכט מקומיים או / ו נקודתיים. (גם זה נעשה ע"י הבעלים אך ללא שום הצלחה).

1. להסיר שליכט לקוי באופן מלא.
2. לתקן סדקים.
3. לאטום את הקירות כנדרש.
4. לבצע הכנות הקירות לביצוע שליכט חדש.
5. לבצע שכבת פריימר מתאים לסוג השליכט החדש.
6. לבצע שלליכט חדש.
