## הנדון: חוות דעת וממצאי ביקורת ליקויי בנייה

### ליקויי רטיבות

תיאור הדירה: דירה מס' 49, בקומה 10, בת 5 חדרים, עם מרפסת צמודה לדירה.

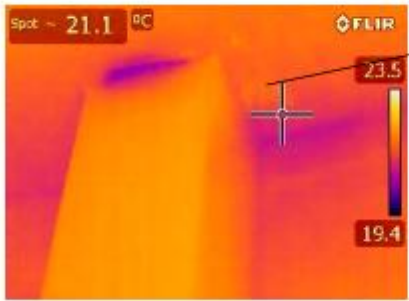
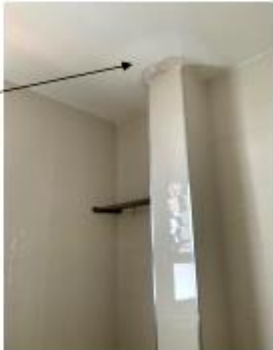
תמונת 3-1-4:

**חדר שירותיים:**  
 סימני רטיבות מאזור התקרה ככל הנראה עקב חיבור לקווי של צנרת בויב

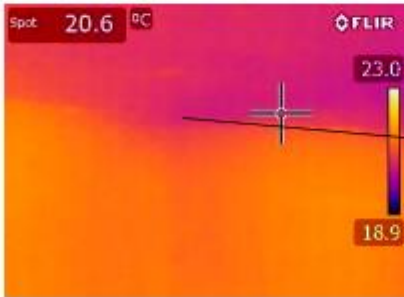
תמונת 5-1-6:

**תקרת המרפסת:**  
 נמצאו סימני חדירת מים מאזור חיבור בין תקרה וקיר חיצוני (תמונה 3) ככל הנראה עקב חיבור ליקוי של צינור בויב.

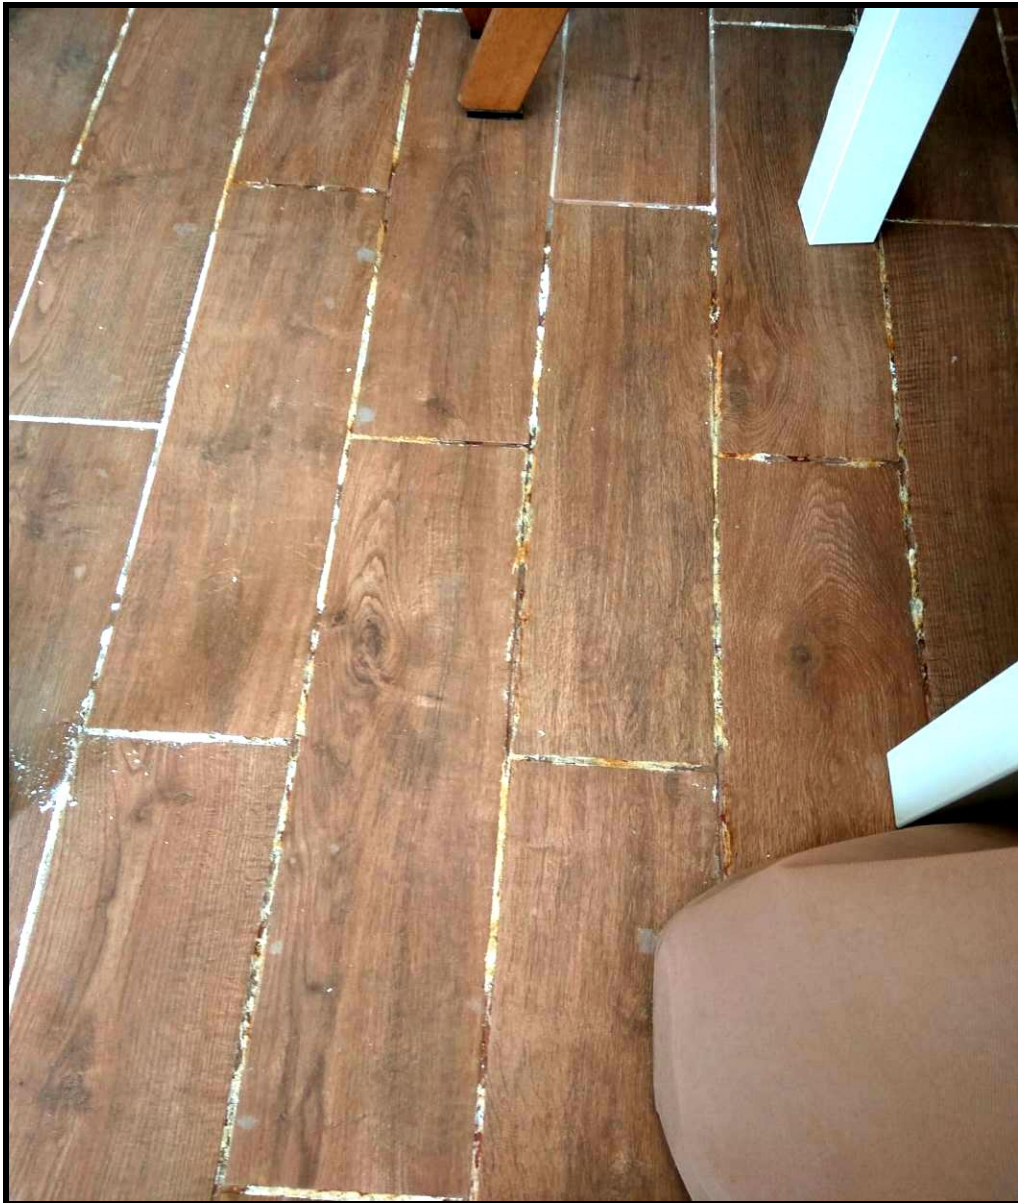
דוגמא של רטיבות מופרזת בתשתית לריצוף אשר באה ע"י ביטוי בפריחת עובש וסידן על פני הרובה

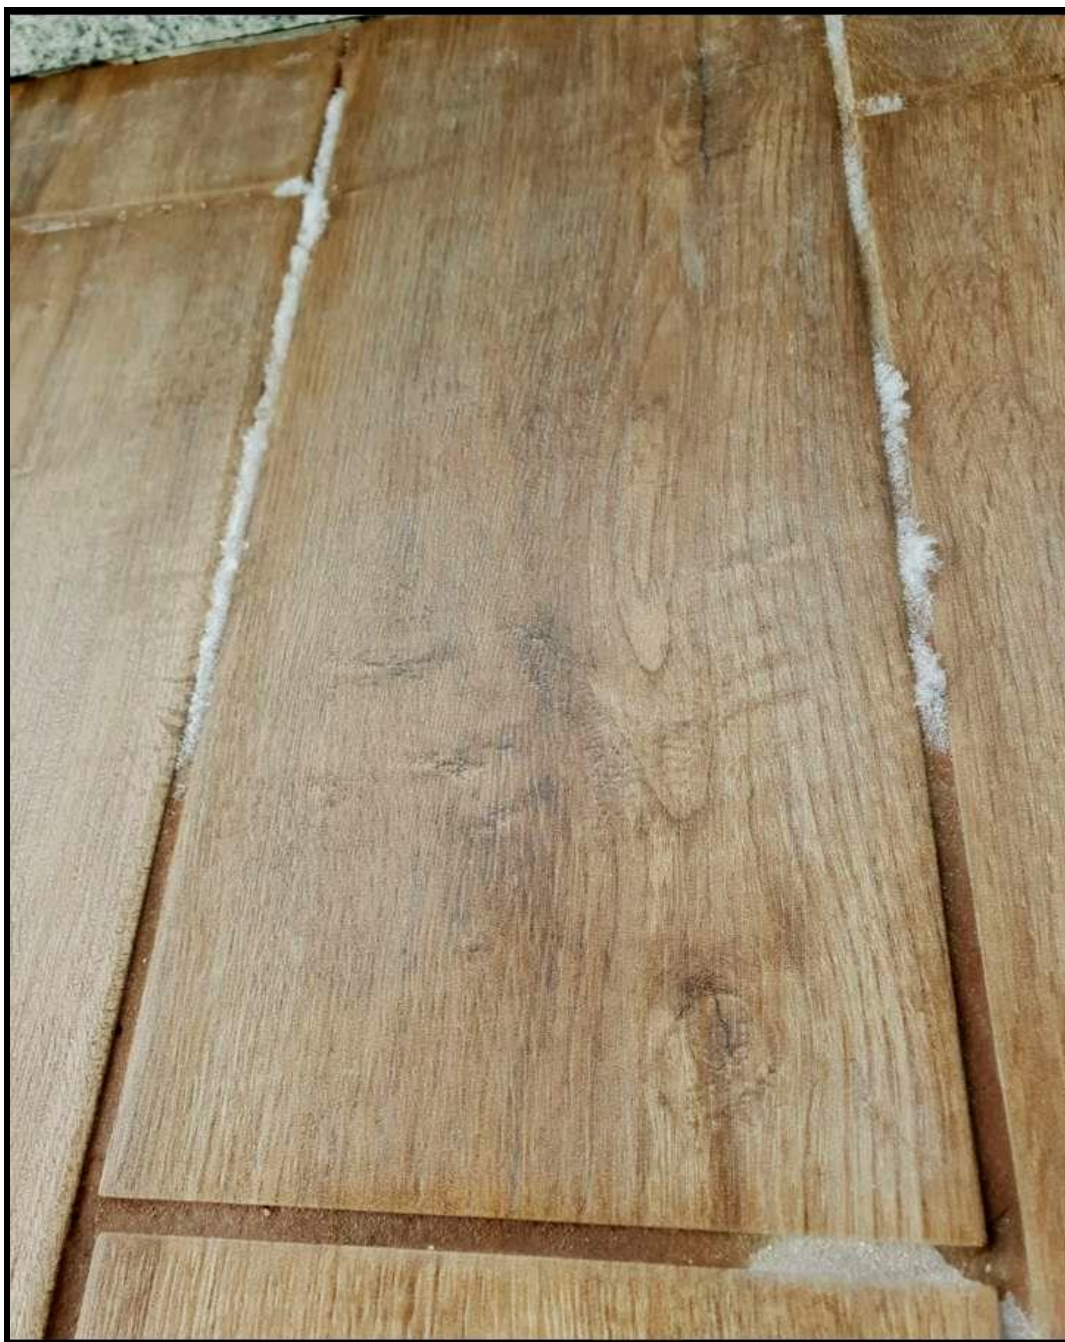
**דוגמא של רטיבות מופרזת בתשתית לריצוף אשר באה ע"י ביטוי בפריחת עובש וסידן על פני הרובה**

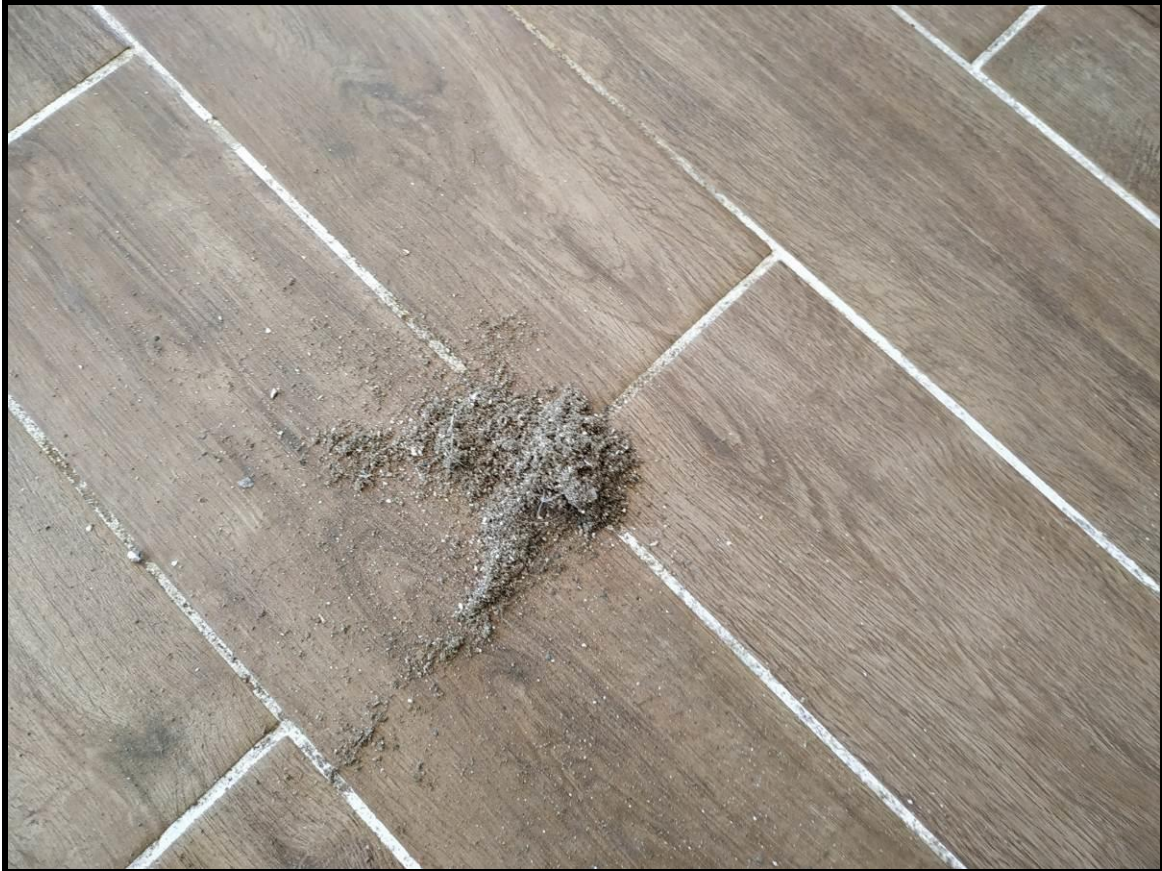
**שאריות של החומר אשר נוצר על פני הריצוף לאחר קילופים באבני החיפוי**

**תחת השפעת רטיבות בקירות**

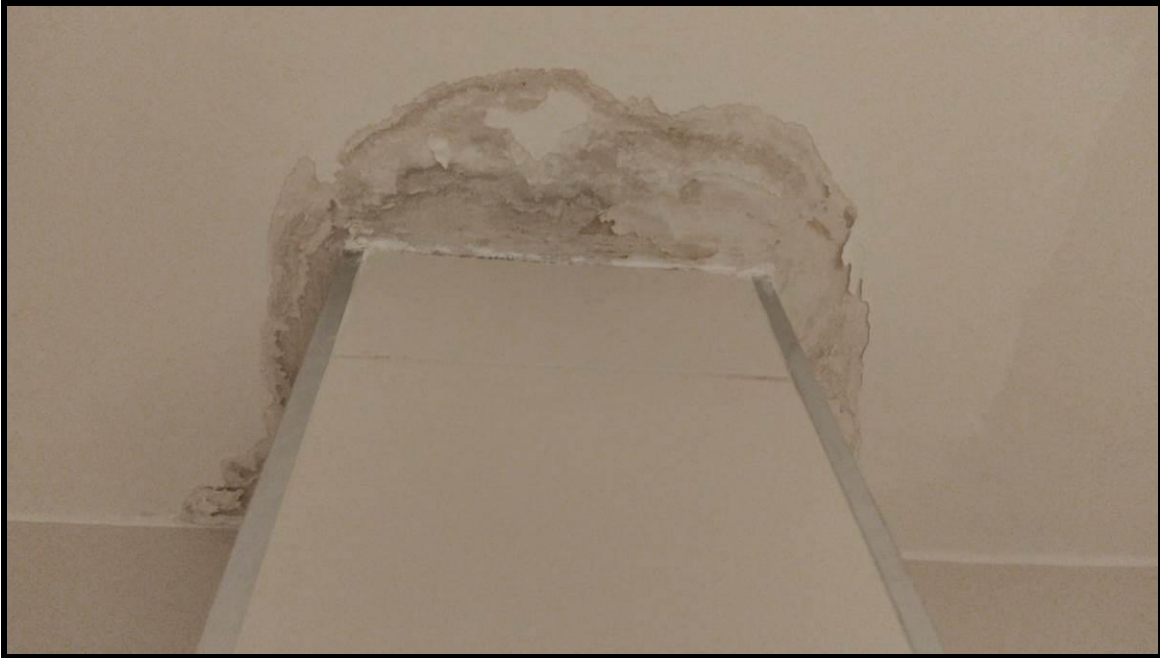
רטיבות בתקרה של מקלחת הורים סבבי סינר הקולטן

הצידה. כך נוצרת בחורף הרטיבות בתקרה של חדר הרחצה.

ד'. בתקרת המרפסת ובתקרת המקלחת לבצע תיקוני טיח וצבע הפגומים ע"י רטיבות.

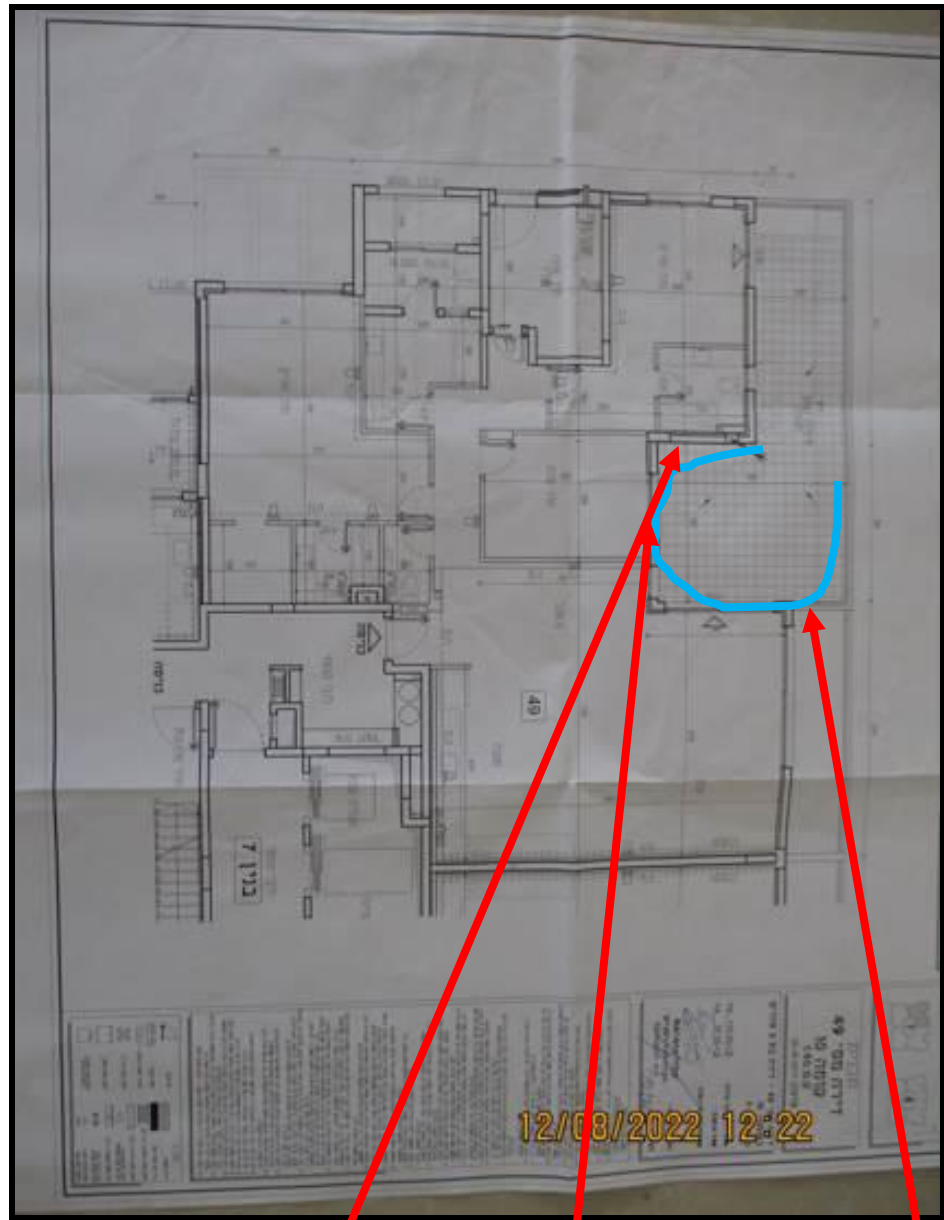
א'. רטיבות מופרזת על פני הרובה, כולל פריחת עובש וסיידן. וזאת במשטח רצפת המרפסת המסומן

בתכנית הדירה ע"י מס' 1, ראה בעמוד הבא.

ב'. כתמי מים, מן עובש על פני החיפוי, התקלפות אבני החיפוי וכדומה. וזאת בצורה של רצועה

אנכית מול המרזב בקיר ובתחתית הקיר עד לגובה של כ- 30-50 ס"מ. וזאת בקיר המסומן

בתכנית ע"י מס' 3, ראה בעמוד הבא.

ג'. הליקוים הזהים למתוארים בסעיף ב', אך בתחתית הקיר בלבד עד לגובה של כ- 30-50 ס"מ

נמצאו בקיר המסומן ע"י מס' 2.

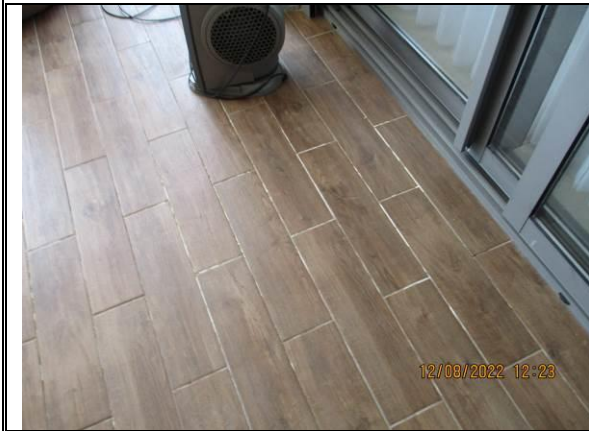
2. ריצוף בסמוך לוויטרינה

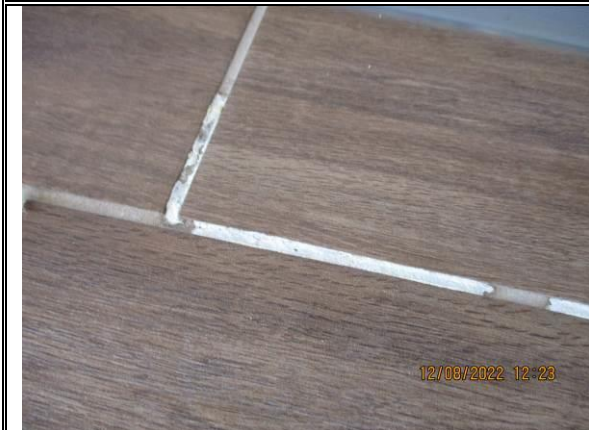
4. כנ"ל

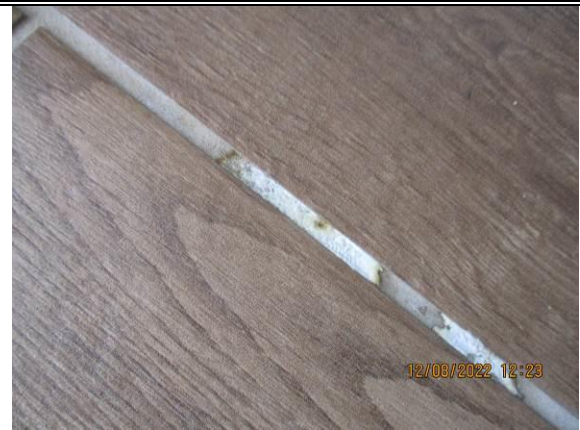
3. סידן על פני הרובה

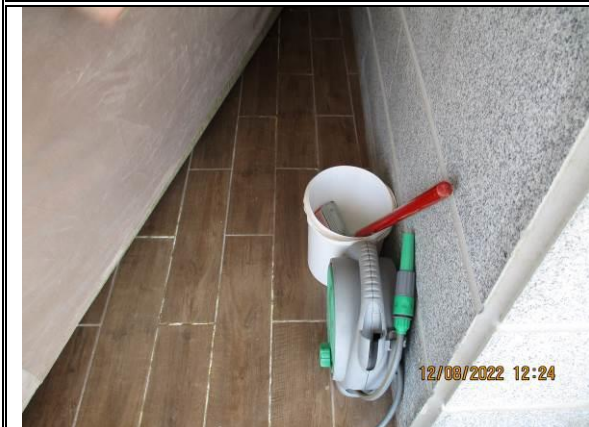
6. סידן ועובש

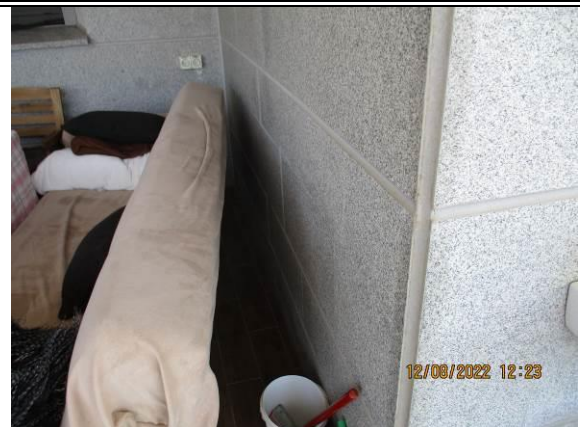
5. ריצוף בסמוך לקיר זה <<<

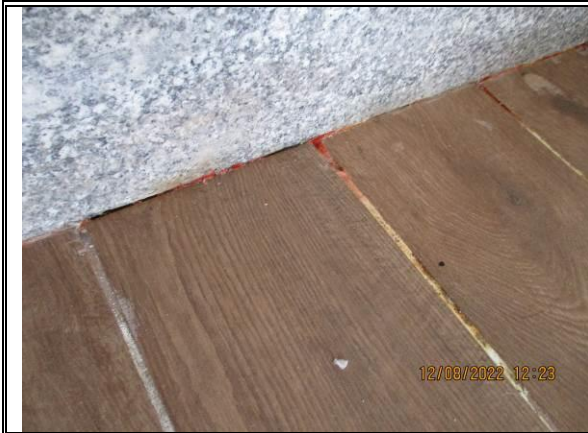
8. החומר האדום בה יחד עם המים מהקיר שמאחורי גבי האריחים

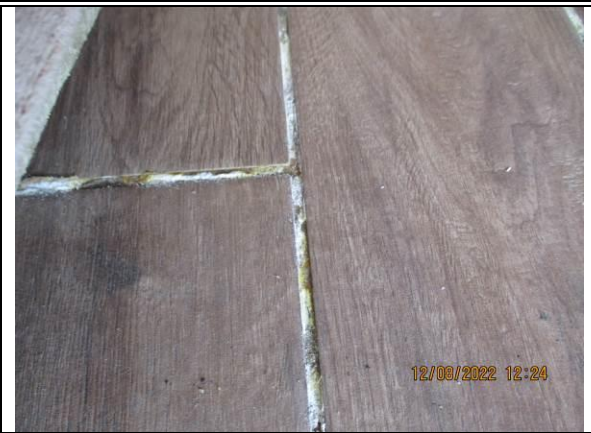
7. סידן ועובש

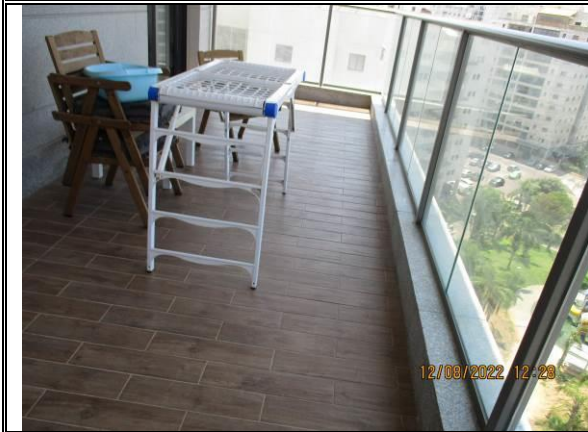
10. כנ"ל

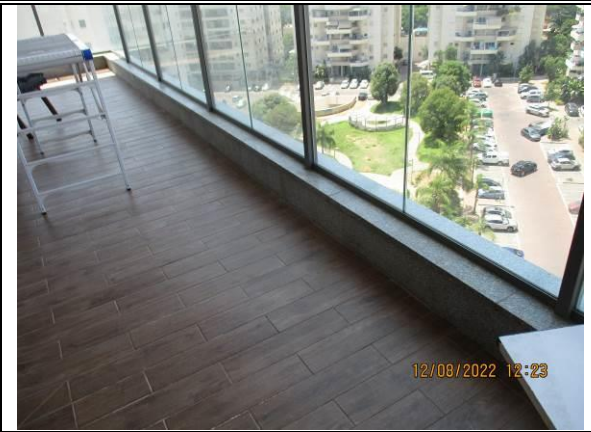
9. בהמשך המרפסת מצב הריצוף תקין, מבחינת סימני הרטיבות <<<<<

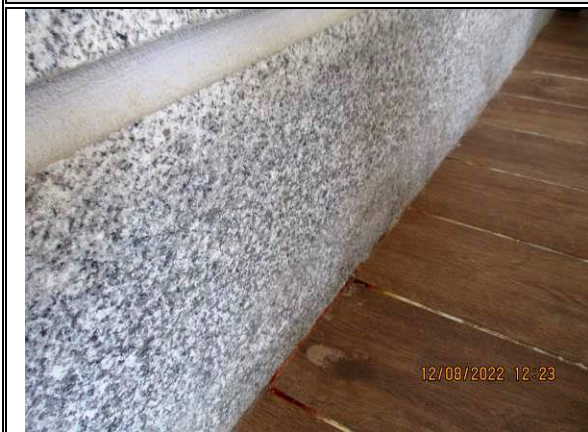
12. כנ"ל

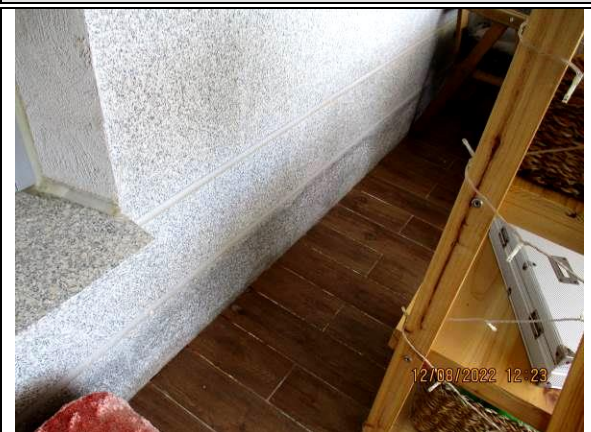
11. שינוי בגוון והתקלפות על פני האריחים

א'. להחליף אריחי האבן הפגומים בחיפוי הקירות.

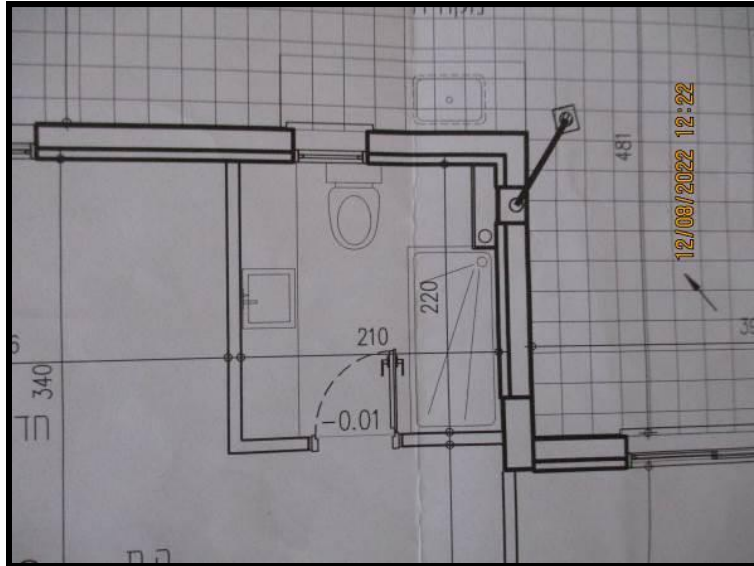
חלק מתכנית הדירה בו רואים מיקום של המרזב (בתוך הקיר)  
 וקולטן הביוב במקלחת הורים הסמוך לקיר זה וגם למרזב

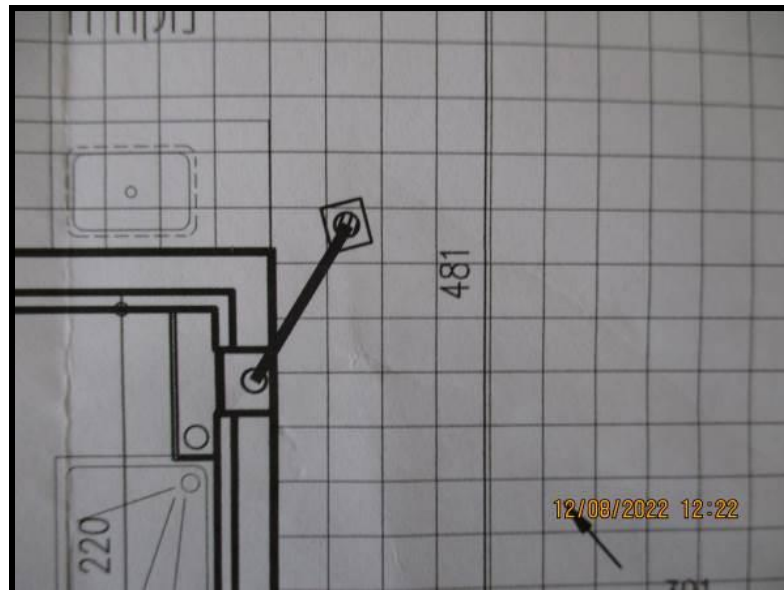
כנ"ל תמונה מוגדלת
