## הנדון: חוות דעת וממצאי ביקורת ליקויי בנייה

דירה חדשה מקבלן במסגרת תמ"א 38

תיאור הדירה: דירה מס' 24 בקומה 6, בת 4 חדרים, עם מרפסת מקורה צמודה לדירה.

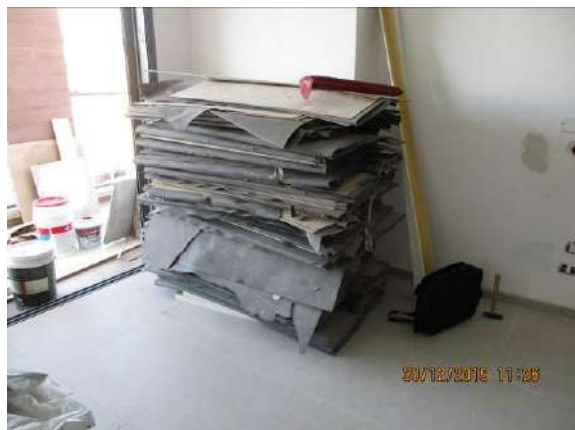
לא הושלמו עבודות החשמל

1. עקב מצב הדירה המתואר לא הייתה אפשרות להשלים את בדיקת הדירה.
2. מומלץ להשלים את בדיקת הדירה לאחר השלמת עבודות החשמל, פינוי פסולת וחומרי בנייה וביצוע ניקיון יסודי בדירה.

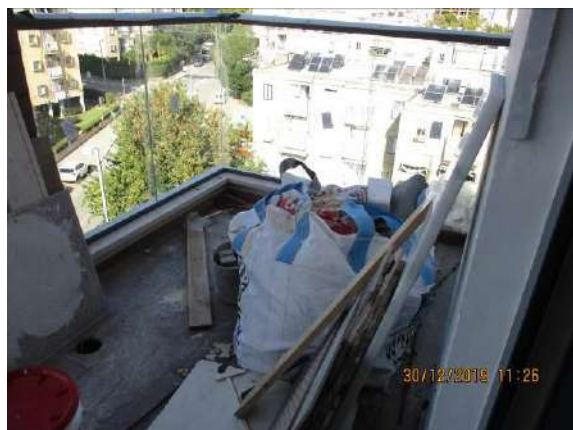
**חומרי בנייה ופסולת בתוך הדירה**

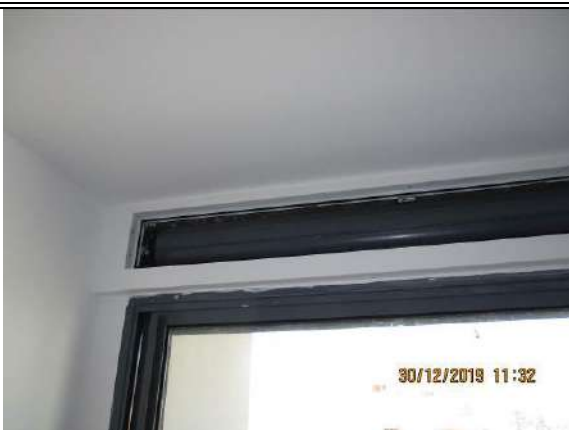
2.1.1 בארגזי התריסים כלל לא הורכב בידוד תרמי. היעדר הבידוד מנוגד לדרישות של תקן מחייב

2. בארגז התריס לא הורכב בידוד תרמי

- 1.1 להרכיב בידוד תרמי בארגזי התריסים. במידת הצורך לשנות את הארגזים.
- 1.2 לפרק את ההלבשות ולבצע מילוי תקני בין המלבנים לקירות הסמוכים / משקופים העיוורים.
- 1.3 לאטום את הוויטרינה ואת כל החלונות מחדש.
- 1.4 להרכיב את האביזרים החסרים:
  - 1.4.1 מכסי בורג;
  - 1.4.2 מייצבי כנפיים;
  - 1.4.3 שסתומי מים חד כיווניים;
  - 1.4.4 מחסומי הרוח פנימיים.

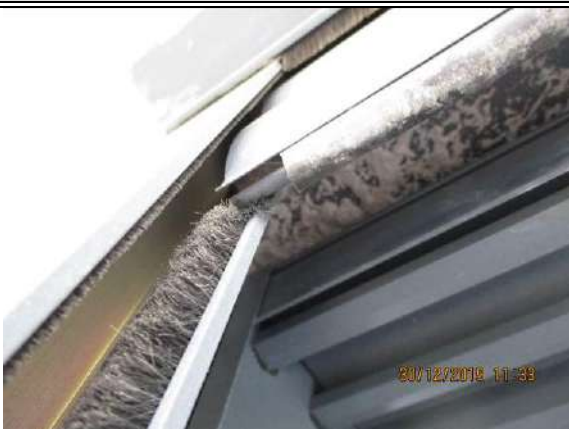
2.2.1 מידה / אורך של רפפות התריס לא מתאימה למידה בין מסילות התריס. עקב כך נוצרו רפפות התריס קצרות ומתפרקות מהמסגרת (מהמסילות).

4. רפפות התריס קצרות

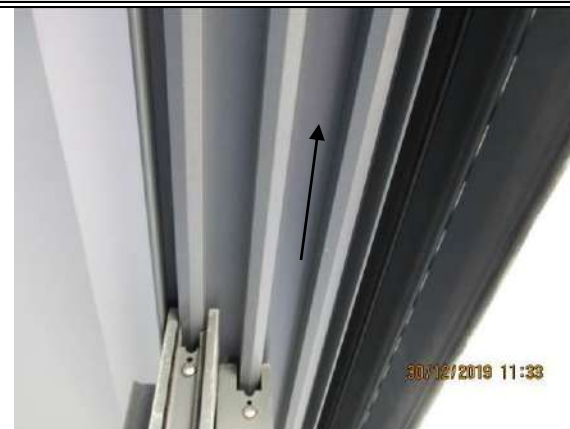
2.2.2 עקב תכנון או / ו ייצור או / ו הרכבה לקויים לחלוטין מלבן הוויטרינה לא יציב באופן כללי ומתנדנד כלפי פנים / חוץ בצורה מופרזת. בנוסף ועקב היעדר מוחלט של המילוי, צדי המלבן (מזוזות) לא יציבים וזזים הצידה, בצורה מופרזת. בנוסף ועקב אי התאמה של החומר או / ו היעדר תמיכה העליונה, המסילה העליונה לא יציבה ומתרוטטת ושוקעת, בצורה מופרזת. כאן יש לציין שמעל המסילה הנ"ל אך בסטייה כלפי חוץ נמצא פרופיל ברזל מלבני, אשר תפקידו כלל לא ברור ולפרופיל זה אין שום משמעות ותועלת.

5. המסילה העליונה מתרוממת ושוקעת בצורה מופרזת <

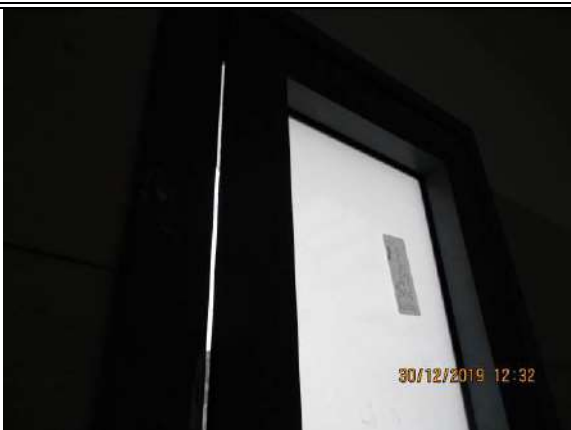
14. אי התאמה בין הכנף למסגרת

3.2 להחליף חלון בחדר רחצה הורים.

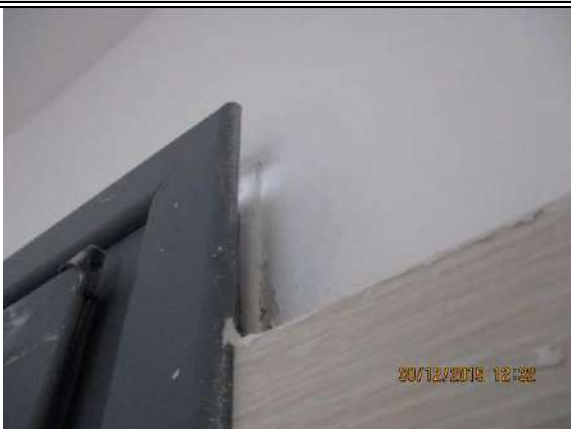
16. לא בוצעו אטימה, מילוי וגמר

3.4 לבצע אטימה, מילוי וגמר בחלון בחדר רחצה כללי.

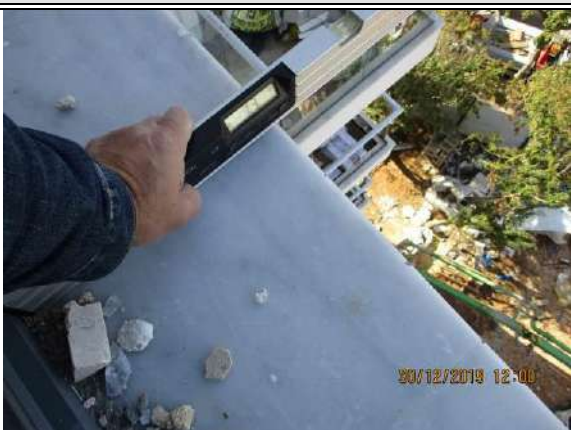
18. השיפוע הנמדד 1.3%

3.5 לפרק חלון בחדר שינה ילדים. להחליף אדן החלון. לשפר אטימה בין חלקי מסגרת החלון. לבצע

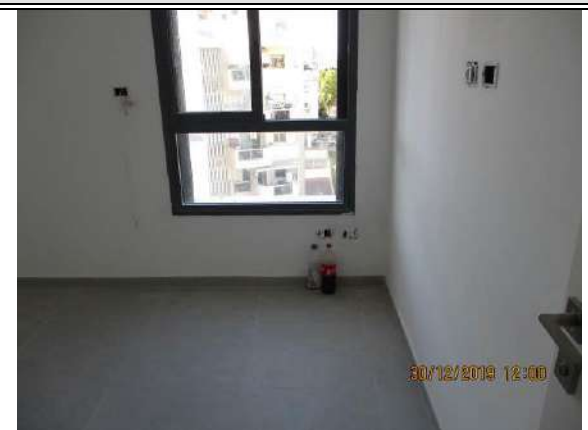
17. חלון בחדר שינה ילדים <<<

2.3.7 בחדר שינה ילדים בקיר סביב החלון נמצאה ונמדדה רטיבות חמורה. עפ"י הממצאים

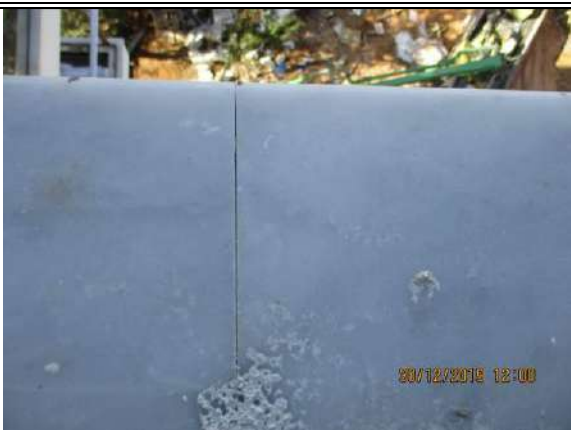
20. לא בוצעה אטימה בין חלקי האדן

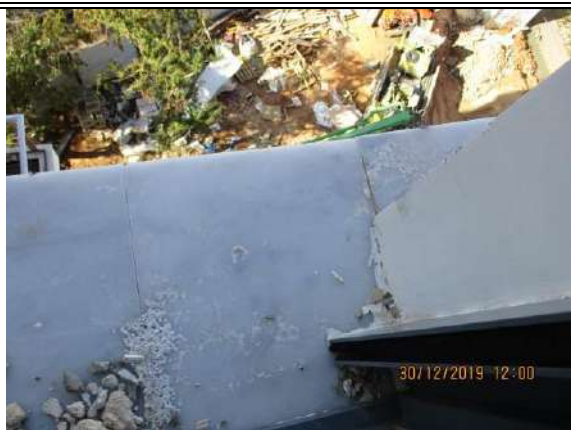
19. לא בוצעה אטימה בין האדן לגליף

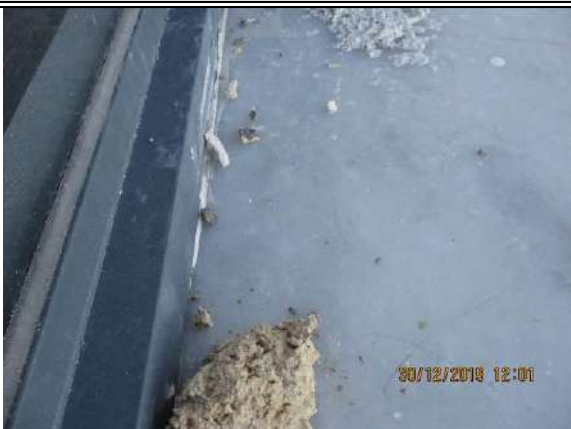
22. לא בוצעה אטימה בין החלון לאדן

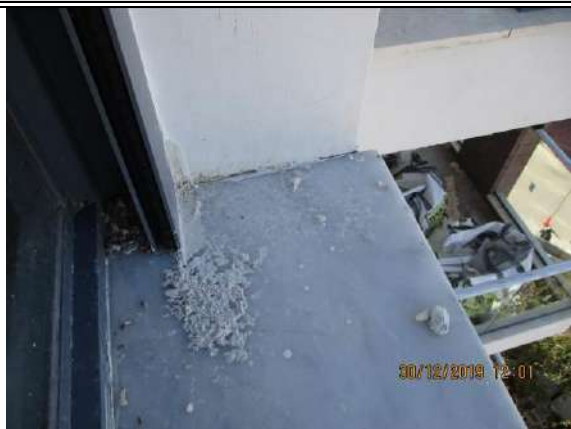
21. לא בוצעה אטימה בין האדן לגליף

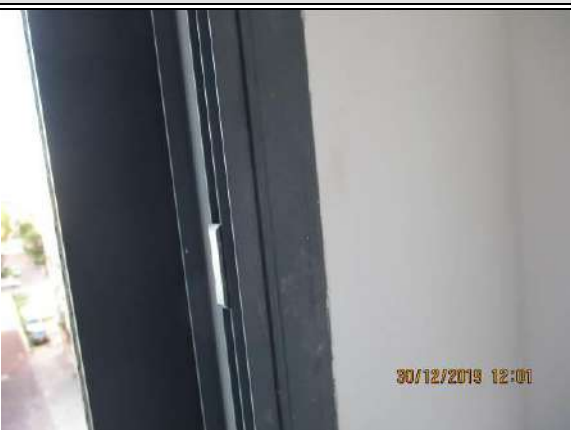
24. מסגרת החלון לא יציבה וזזה הצידה

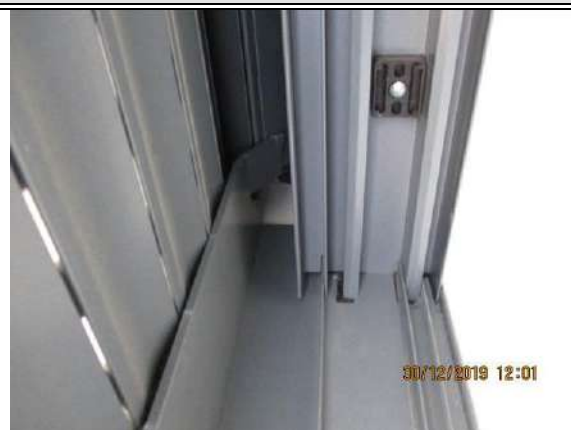
23. לא הורכב מחסום רוח הפנימי

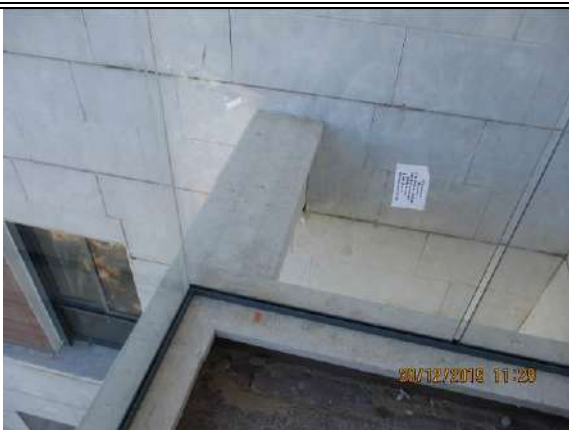
3.2.8 לא בוצע קיבוע של אריחי הקופינג, על גבי קורת הבטון הצמודה למרפסת.

8. לא בוצע קיבוע של אריח יהקופינג

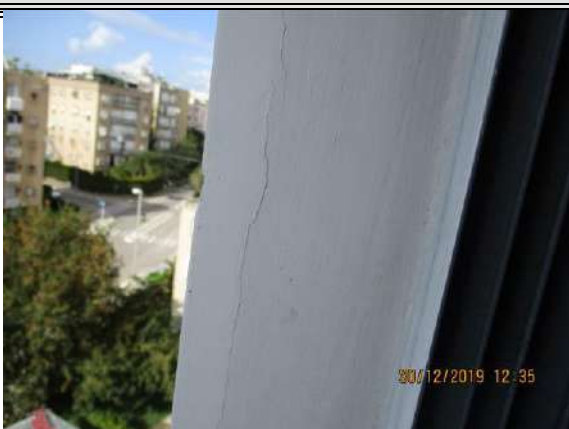
12. סימני הפרדה בין החיפוי לקיר הרקע

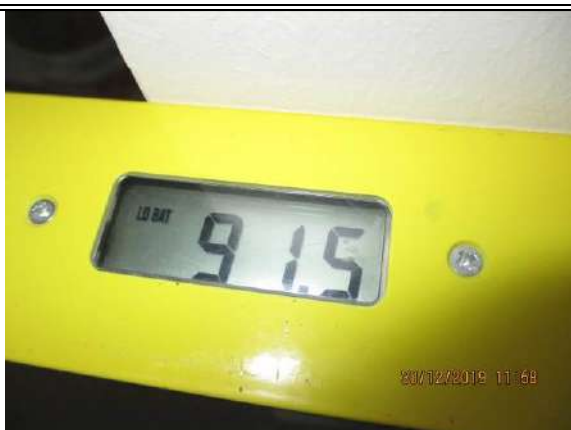
14. התוצאה

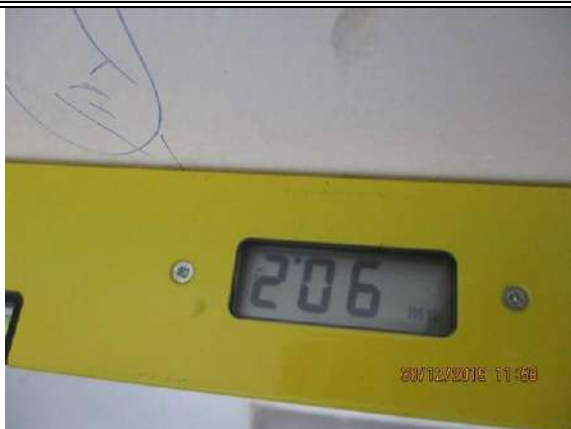
16. התוצאה

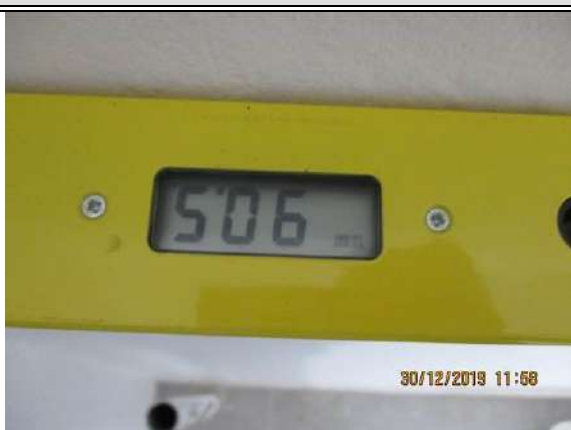
18. התוצאה

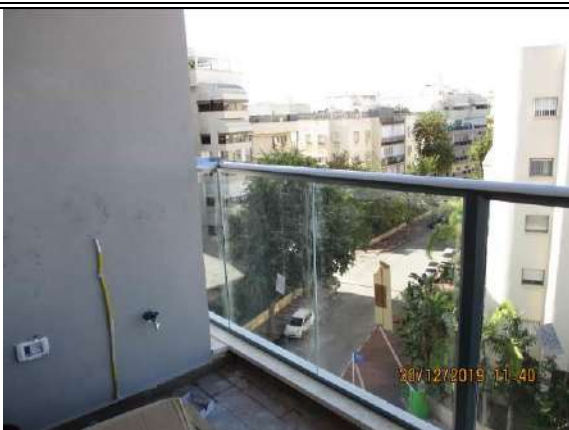
**2. צדו המעקה השמאלי ליד קיר הפרדה**  
<<<

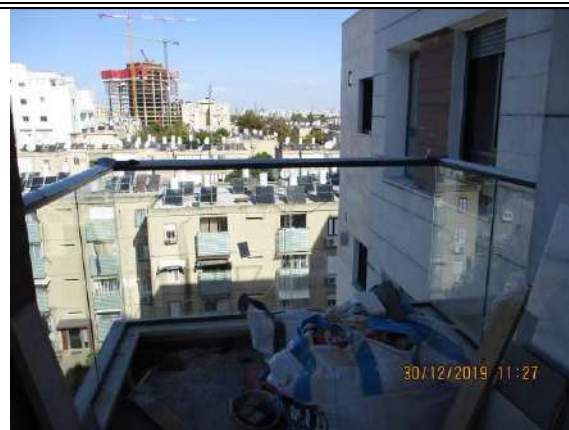
**1. המעקה זה מתרומם ומשחרר את השמשות**

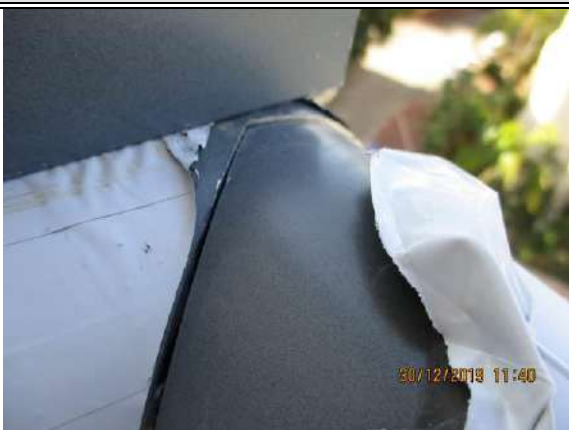
**4. חיבור לקוי**

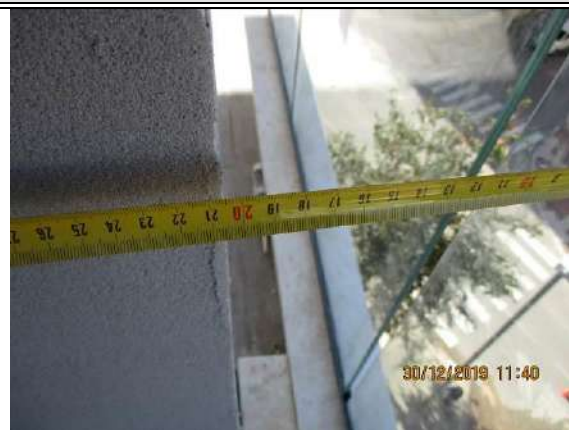
**3. נמדד 21 ס"מ**

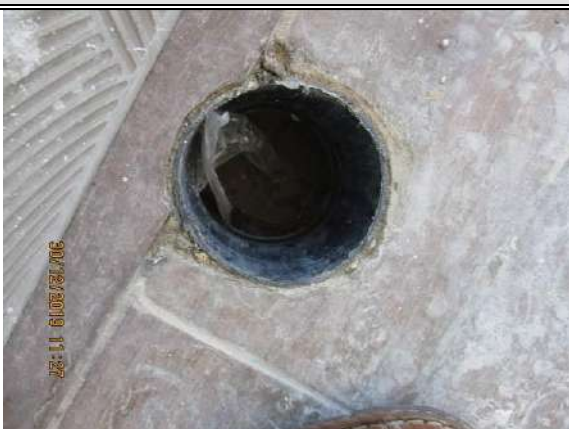
**6. קולט מי גשם לא תקני**

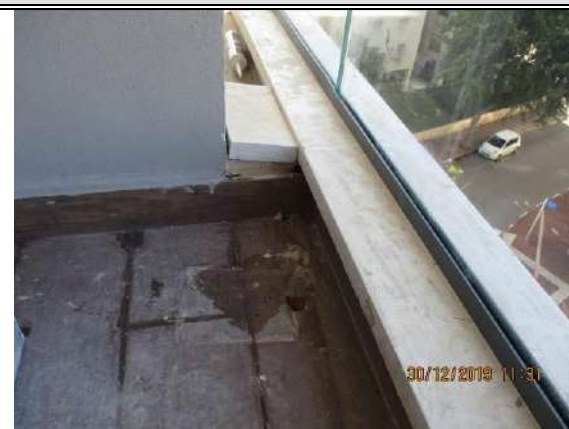
**5. קופינג עקום**

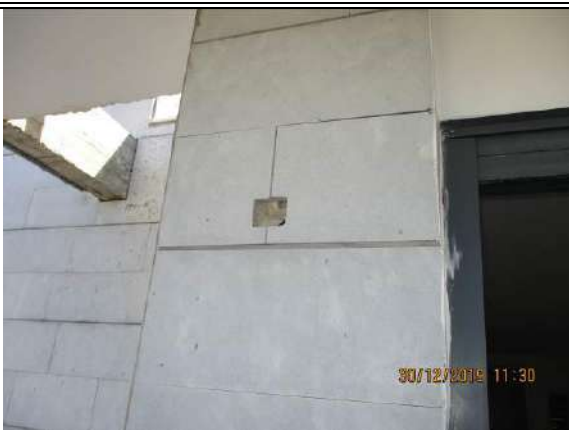
14. קופסת חיבורים ללא תפקיד ברור

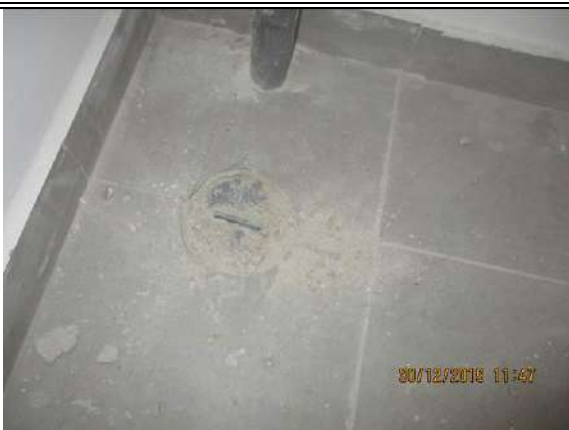
2. המכסה הזמני לא הוחלף

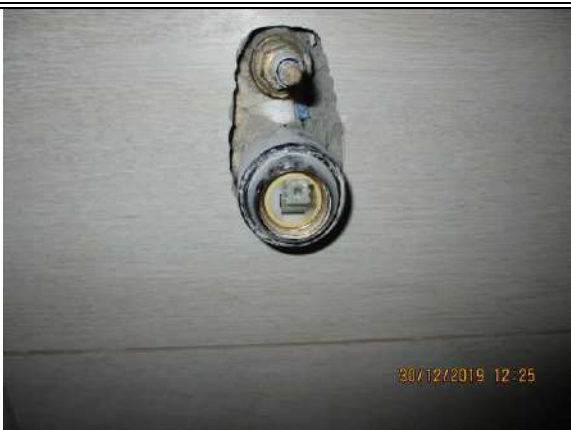
**26. גמ במישור זה**

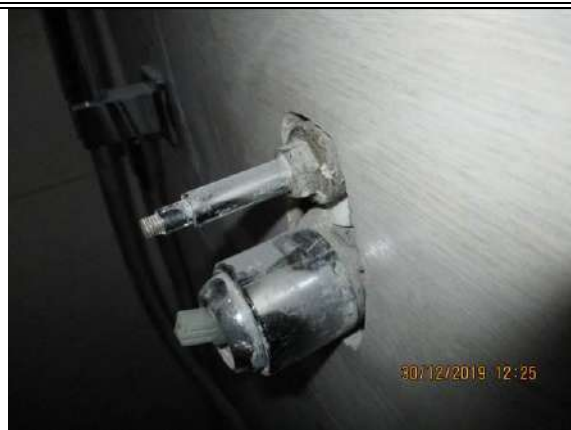
**25. האינטרפוז עקום**

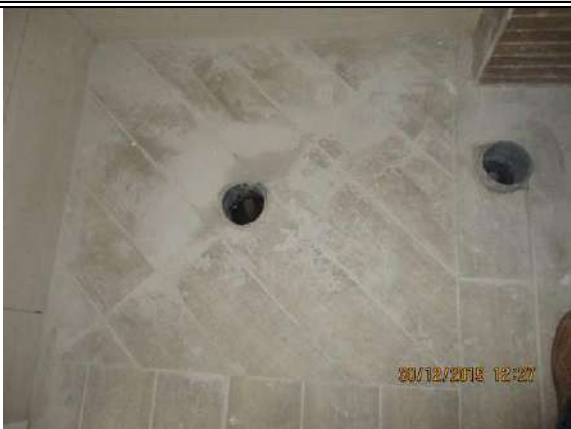
**28. שיפוע רצפת המקלחת לא נבדק**

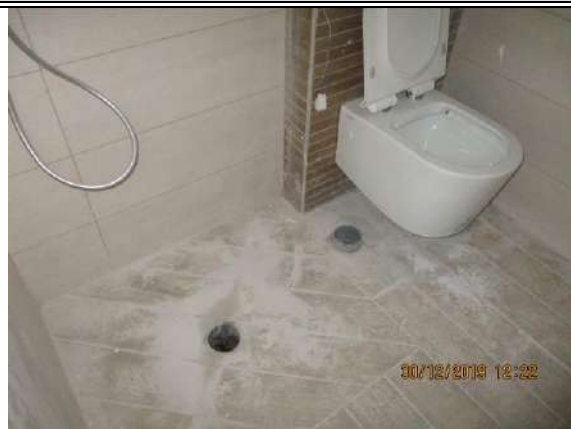
**27. לא הושלמו עבודות בקופסאות הביקורת, לא הורכבו מכסים**

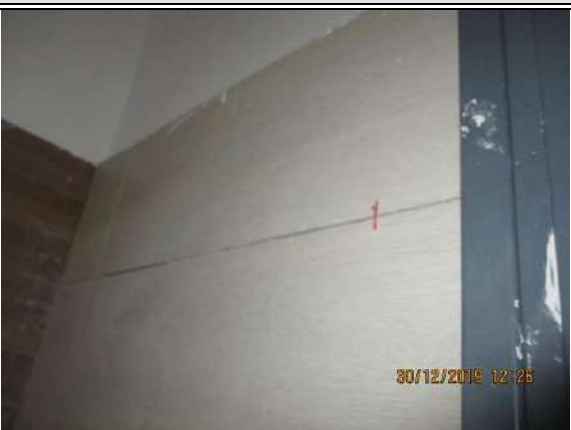
**30. לא בוצעה רובה**

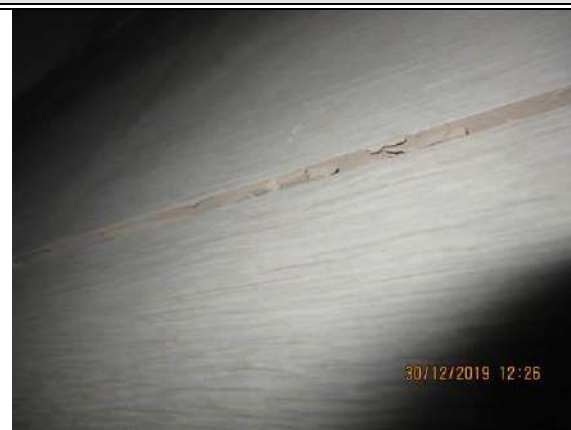
**29. רובה לקויה**

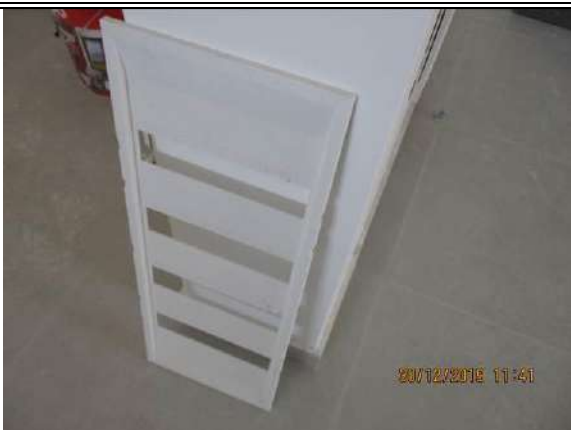
8. לא בוצע סימון למעגלים

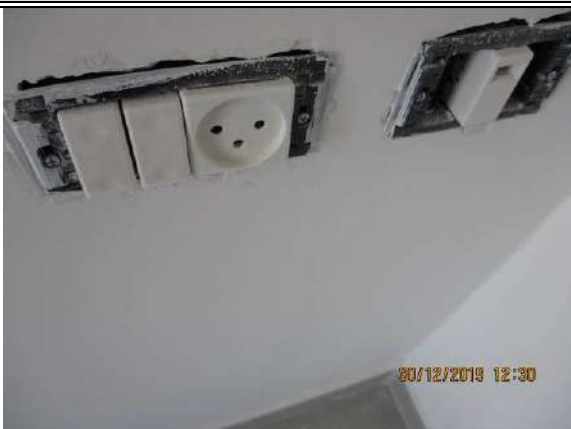
10. לא הושלמו עבודות החשמל

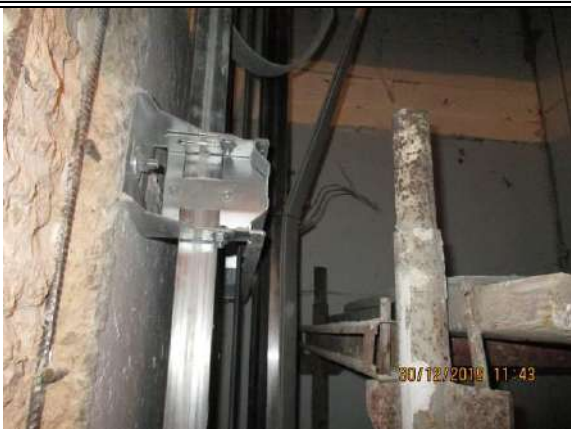
12. חשש ע לבידוד אקוסטי לא תקינים  
בקירות של פיר המעלית
