## **הנדון: חוות דעת וממצאי ביקורת ליקויי בנייה**

**בדיקת רכוש משותף – כניסה ב'**

**(שיפוץ ותוספות בנייה במסגרת התכנית תמ"א 38)**

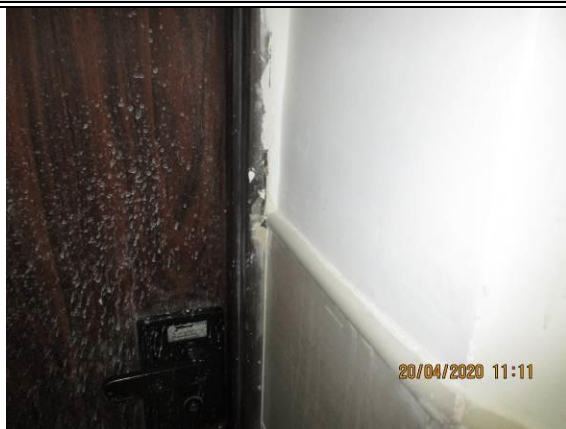
3.6.3 נוצר גימור ממש לקוי וגרוע של הטיח וצבע בסמוך לדלתות בדירות ישנות.

3. גימור לקוי לחלוטין
