## הנדון: חוות דעת וממצאי ביקורת ליקויי בנייה

דירה חדשה מקבלן במסגרת תמ"א 38

תיאור הדירה: דירה מס' 24 בקומה 6, בת 4 חדרים, עם מרפסת מקורה צמודה לדירה.

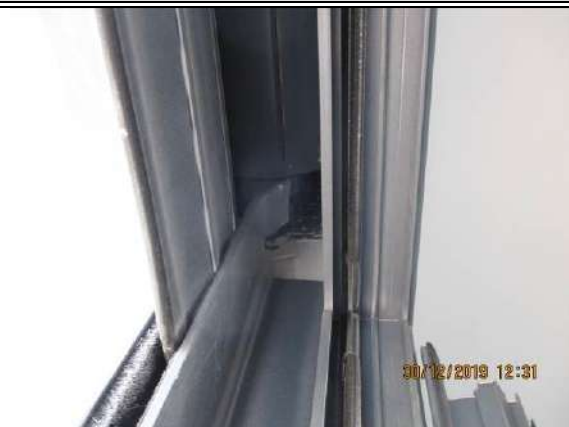
39. לא הורכב מחסום רוח הפנימי

- 1.1 להרכיב בידוד תרמי בארגזי התריסים. במידת הצורך לשנות את הארגזים.
- 1.2 לפרק את ההלבשות ולבצע מילוי תקני בין המלבנים לקירות הסמוכים / משקופים העיוורים.
- 1.3 לאטום את הוויטרינה ואת כל החלונות מחדש.
- 1.4 להרכיב את האביזרים החסרים:
  - 1.4.1 מכסי בורג;
  - 1.4.2 מייצבי כנפיים;
  - 1.4.3 שסתומי מים חד כיווניים;
  - 1.4.4 מחסומי הרוח פנימיים.

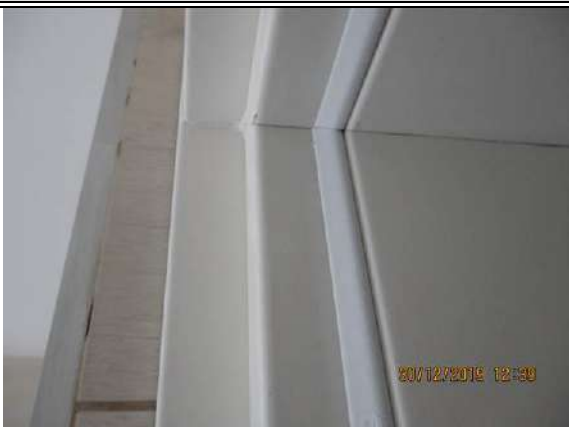
- 5.1.1 משקופי הדלתות לא מפולסים ולפעמים עקומים;
- 5.1.2 הלבשות הדלתות הורכבו בצורה עקומה עם שוני הנראה לעין בבליטתן מהמשקופים / מהקירות;
- 5.1.3 חיבורי הלבשות לא מישוריים;
- 5.1.4 הלבשות מתפרקות;
- 5.1.5 לא בוצע מילוי גמר בין הלבשות לקירות;
- 5.1.6 ברוזטות של הפרזול מיקום הראוי של בורגי החיזוק הוא בתחתית האביזרים. בפועל ועקב רשלנות המרכיב הברגים נמצאים בצד ונראים לעין.

12. הרכבת הלבשות לקויה

11. חדר רחצה כללי <

1. לבצע תיקוני הנגרות לפי רשימת הליקויים.

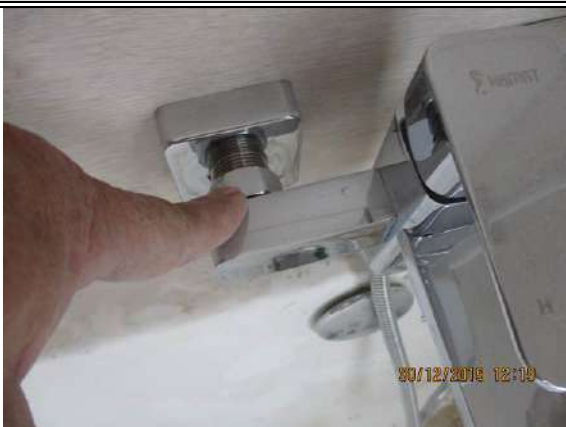
\* עקב שימוש במאריכי צינורות לא מתאימים הברז בולט מהקיר בצורה לא תקינה.

10. הרכבת הברז לקויה
