## **הנדון: חוות דעת וממצאי ביקורת ליקויי בנייה**

**בדיקת רכוש משותף – כניסה ב'**

**(שיפוץ ותוספות בנייה במסגרת התכנית תמ"א 38)**

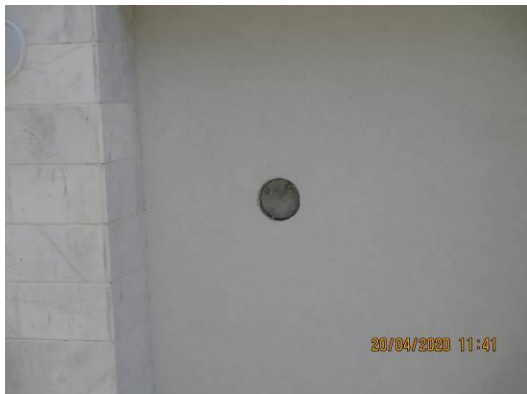
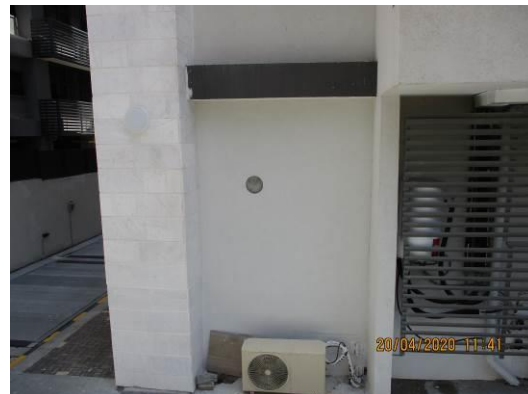
1.1 בלפחות 7 הממ"דים של דירות הבניין נוצר מצב לא תקין לחלוטין, אשר מהווה מפגע בטיחותי חמור בשעת החירום. בפועל המצב הנוכחי ימנע לגמרי מהדיירים להשתמש במקור האוויר היחיד, כאשר הן הדלת, והן החלון יהיו סגורים, נעולים ואטומים בשעת החירום. מדובר על כך שקצה החיצוני של צינור האוורור סגור, סתום ואטום ע"י מכסה ההדף. המכסה הנ"ל צריך להיות מורכב על שומרי המרחק תקינים ולהיות מרוחק מקצה הצינור למרחק תקין. בנוסף נוצר גמר לקוי בקירות בפתחים המיועדים לצינורות האוורור. להלן תמונות המצב בבניין ותמונת – דוגמא של מצב התקין.

1. לפרק את מכסי ההדף ולהרכיבם בצורה תקינה על גבי שומרי המרחק.
2. לבצע גמר סביר לפחות בקירות הבניין סביב צינורות האוורור.
3. את העבודות הנ"ל (באין ברירה) יש לבצע באמצעות סנפלינג.

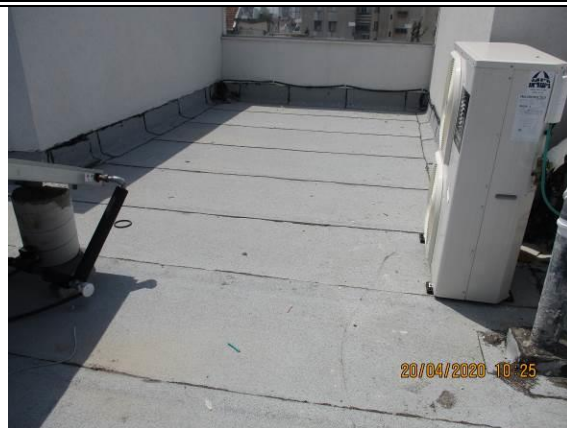
**4. הקטע השני עם שכבה אחת בלבד**

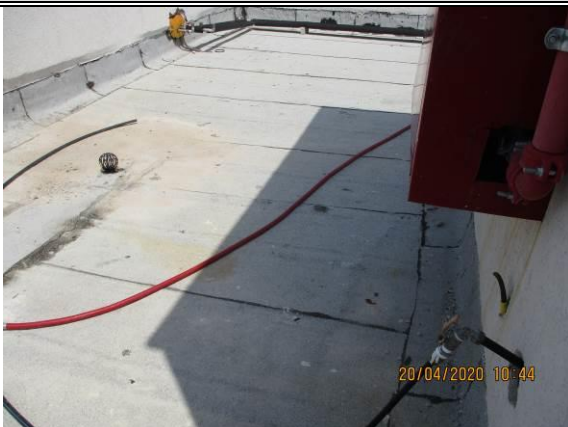
**3. בקטע זה איטום הגג בוצע ע"י שכבה אחת בלבד של יריעה הביטומנית**

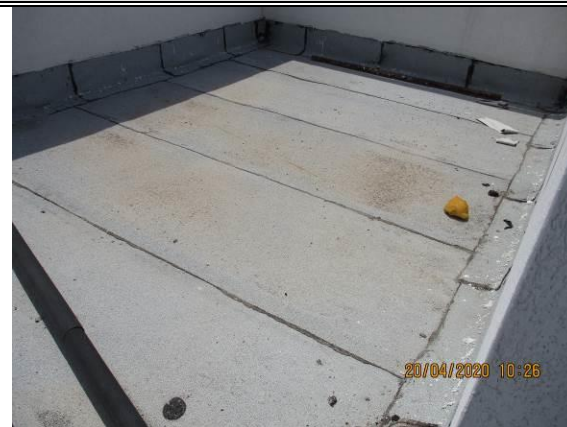
**5. סימנים אלה מעידים על אי תקינות השיפועים**

1. מומלץ לבצע בדיקת הגג חוזרת ע"י מעבדה מאושרת של מכון התקנים או ש"ע, ולא בדיקת

א'. להחליף את איטום הגג באופן מלא או

ב'. להחליף את איטום הגג בעלייה לקירות המעקה וקירות המבנה, לבצע טיפול בכיסי האוויר

במישור הגג, לבצע קיבוע תקני של קצוות היריעות ולבצע הלבנת תפרים.

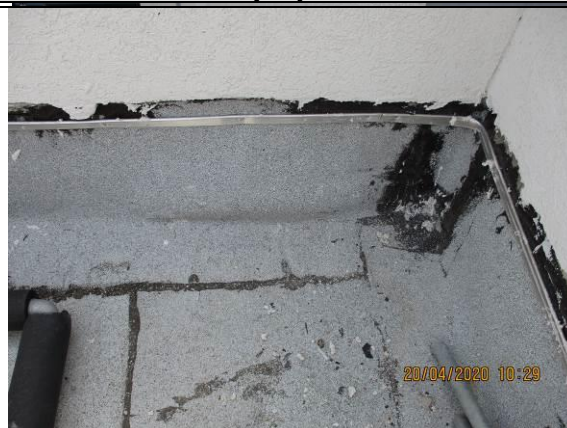
18. תיקון המקום אשר נעשה לאחר עדכון הקבלן

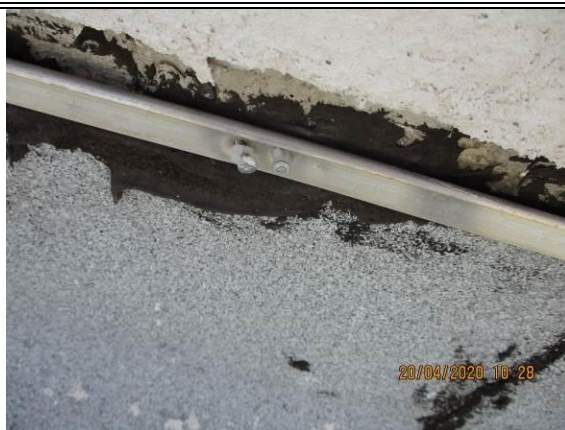
\* בניגוד לתקן קיבוע הסרגל לקירות נעשה ע"י דיבל אקדח ולא ע"י דיבל הברגה.

הדיבלים משתחררים ומתפרקים מהקירות ובכך משחררים ומפרקים את הסרגל.

כל דיבל המשתחרר "פותח" נקודה בקיר לחדירת רטיבות. סרגל האלומיניום אשר אינו

**20. סרגל הקיבוע לא מחוזק, לא צמוד  
 ליריעה וכלל לא אטום. בעל תועלת 0.0**

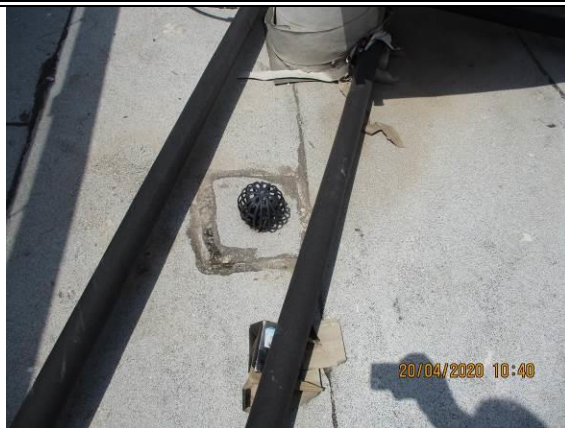
2.1.6 באופן חלקי חסרים מכברים על קולטי מי הגשם.

**22. כאן ובמקומות נוספים המכבר חסר**

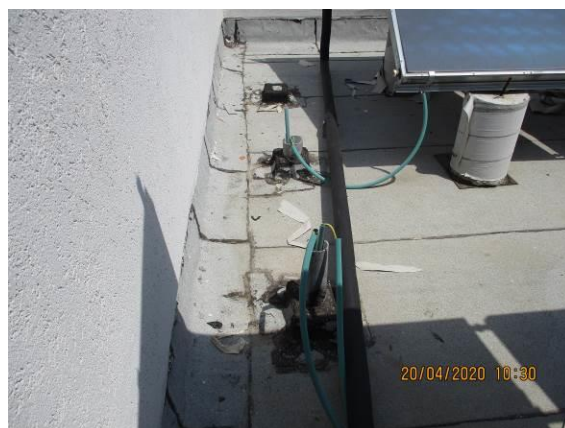
2.2.1 המעברים של מערכות החשמל ובעיקר של כבלי הארקה למערכת סולרית נעשו בצורה לא תקינה, באמצעות חומר שלא מתאים ובנוסף הם "פתוחים לשמים", יקלטו בחורף כמויות מים גדולות ויעבירו אותם אל תוך הבניין. בנוסף ועפ"י הממצאים יש לצפות לחדירת מים ישירה לארונות החשמל בתוך הבניין דרך השרוולים אשר בדומה למעברים "פתוחים לשמים". בנוסף גם איטום הגג סביב המעברים נעשה בצורה לא תקינה.

1. לבצע מעברים תקינים לכל המערכות.

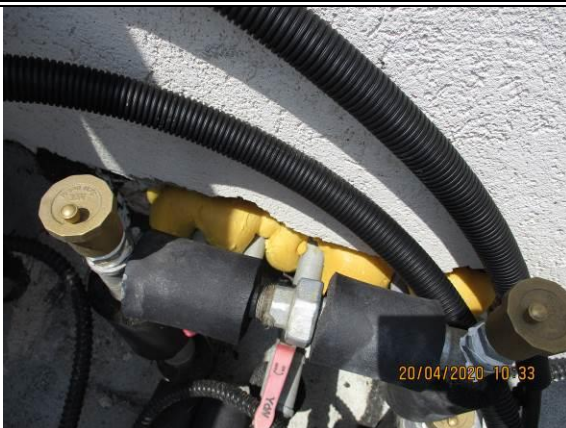
2. מעבר לא תקני

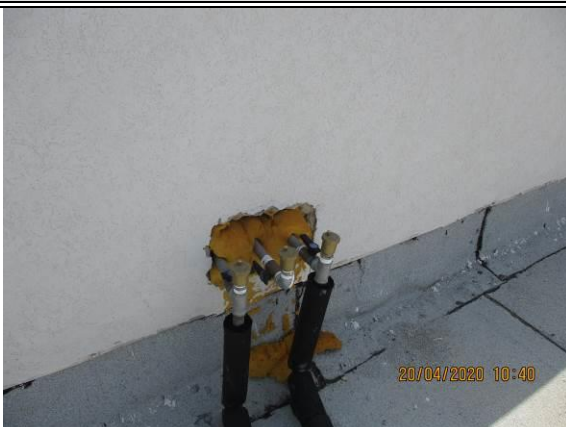
4. מעבר לא תקני

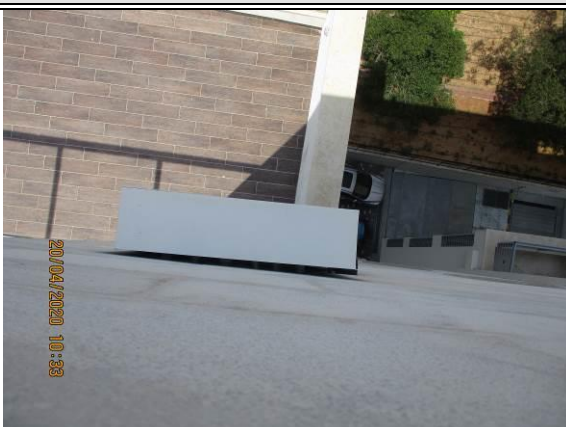
מקרים בוצעה הרכבת כיסוי זה לקויה אשר במשך הזמן תגרום לקריסתם.

6. כיסוי הפח אשר עתידי לקרוס

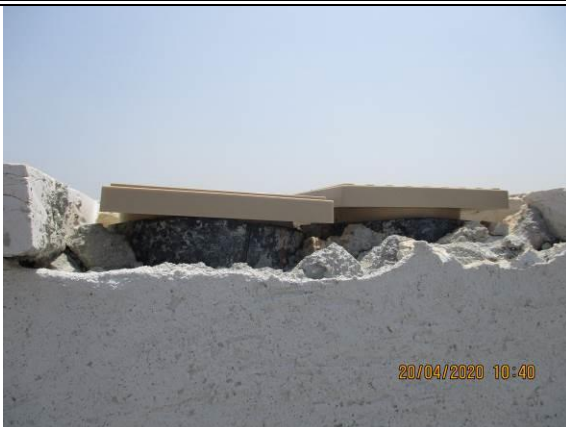
4. הרכבה לקויה, אין שום גמר ואטימה

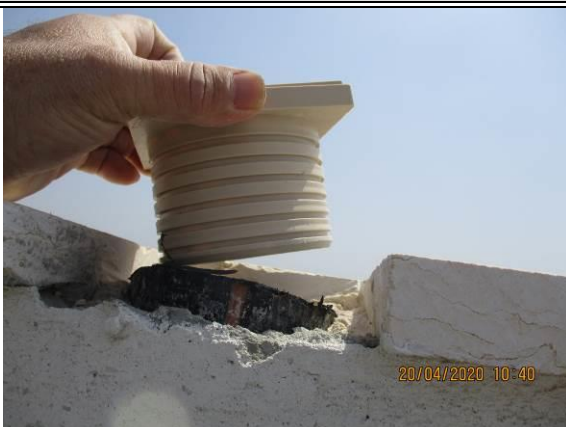
6. כנ"ל

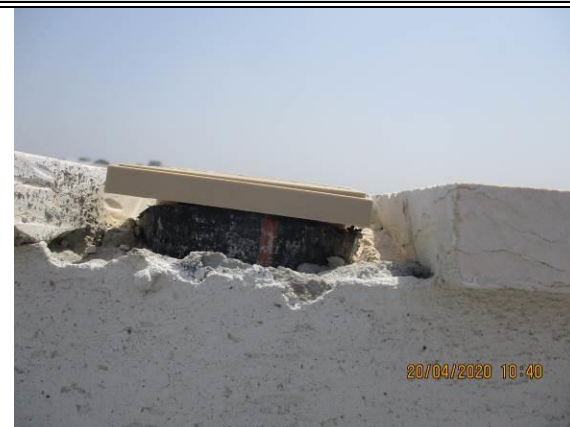
5. כנ"ל

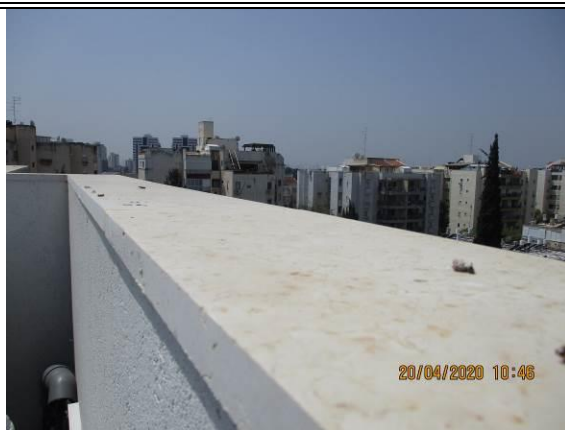
**1. לא בוצע קיבוע של אריחי הקופינג**

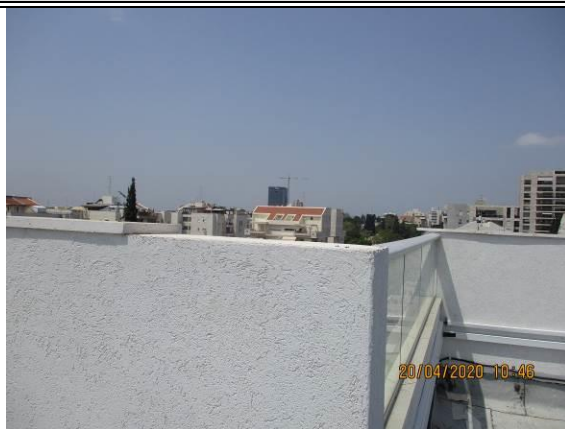
**3. כאן חסר אריח <**

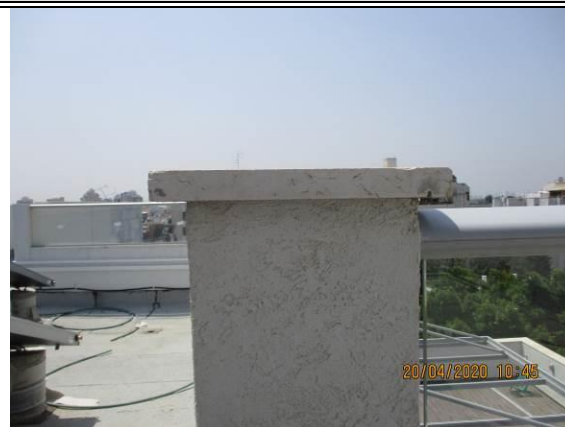
**5. קופינג אופקי + אף מים בצד הלא נכון + חסר כל תועלת בשל הצמדתו לקיר**

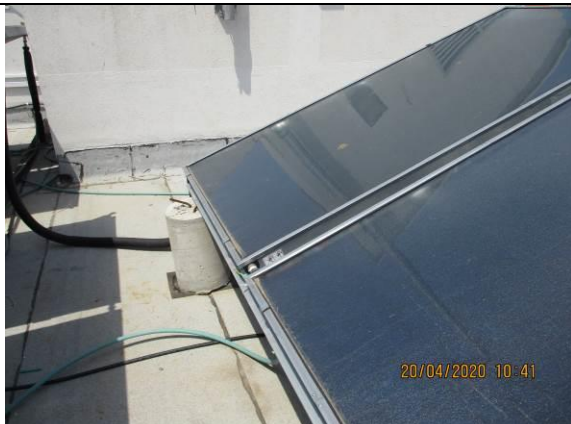
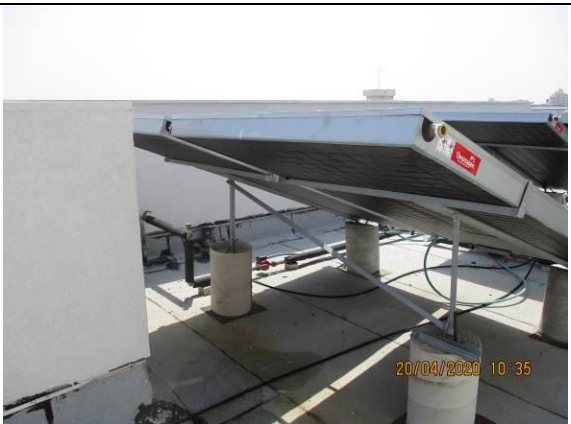
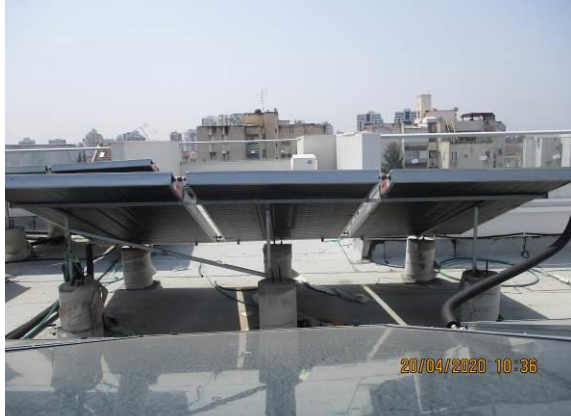
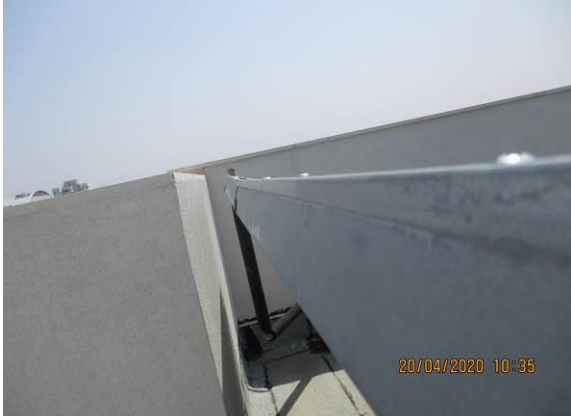
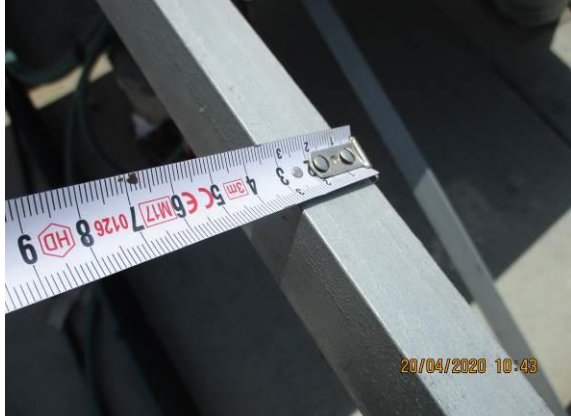
| <p><b>2. כנ"ל</b></p> | <p><b>1. קולטים לא יציבים, שוקעים, מתרוממים ולא מישוריים ביניהם בקבוצה</b></p> |
| <p><b>4. כנ"ל</b></p> | <p><b>3. כנ"ל</b></p> |

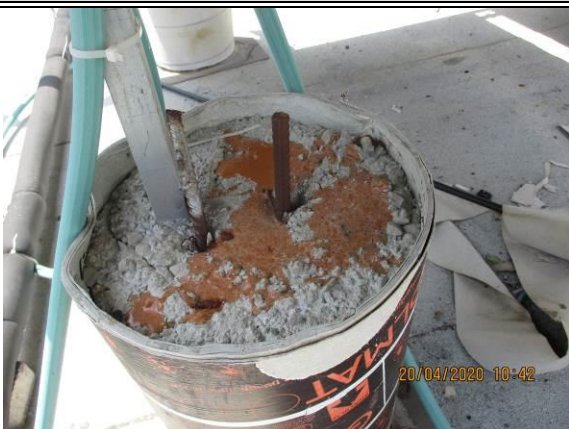
10. ללא פרשנות – המצב ברור

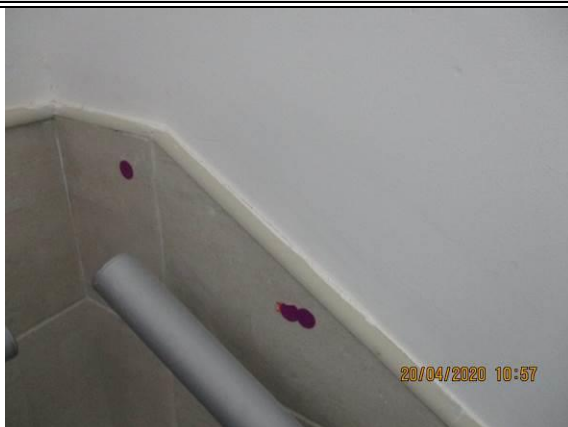
4. סימון אריחים לקויים

- 4.1 לבדוק מחדש את החיפוי, לאתר ולהחליף האריחים הלקויים.
- 4.2 בכל מקום הנדרש יש להחליף את פינות הקרמיקה הלקויות והירודות.
- 4.3 להסיר שאריות רובה ולנקות פני החיפוי, בכל מקום הנדרש.

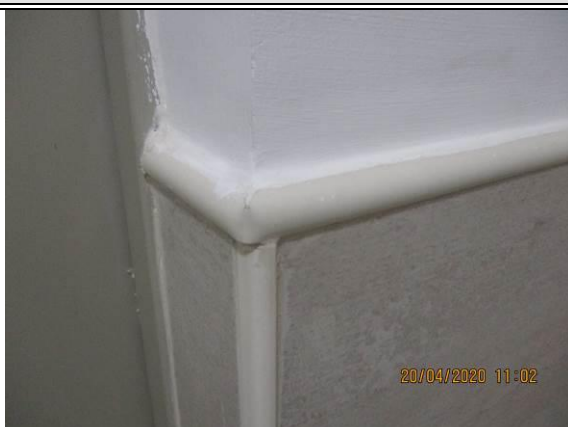
6. עבודה שממש לא מקצועית

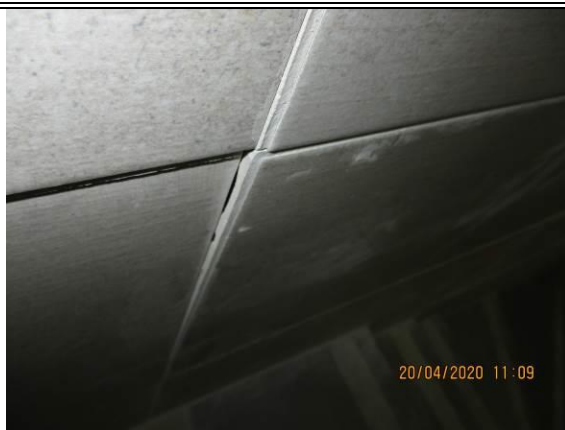
13. הגדרת מצב: רגע לפני נשירה

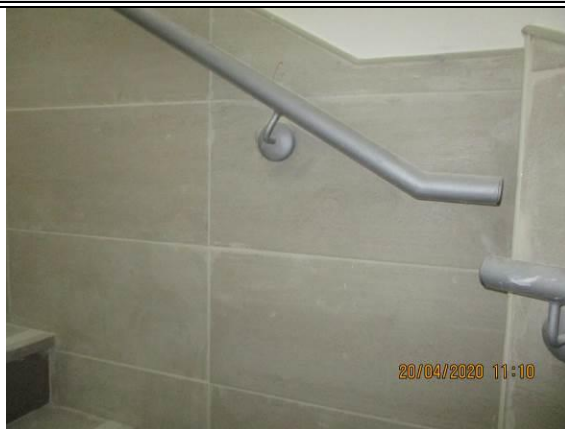
15. קטע חיפוי לקוי

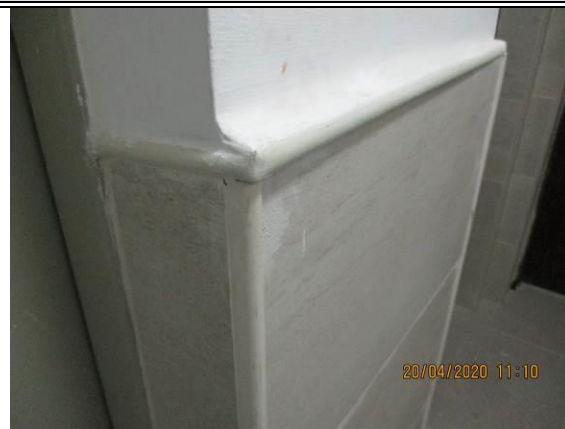
17. הגימור שכזה כלל לא בא בחשבון

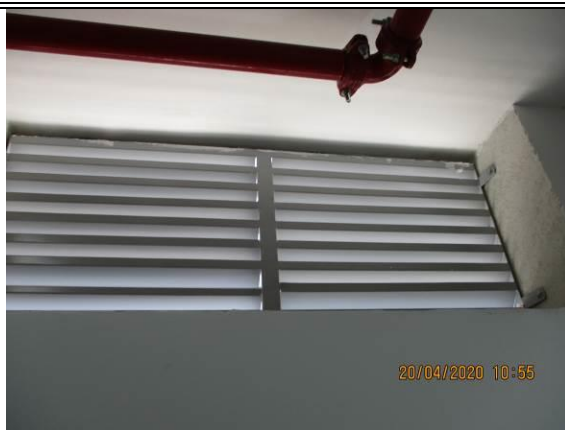
3.6.1 בקומת הגג לא בוצעה אטימה בין רשת האוורור לקירות סביבה. עקב כך צפויה חדירת מי גשם.

1. רשת לא אטומה

- 6.1 בקומת הגג לאטום את רשת האוורור.
- 6.2 בקומת הקרקע לבצע בדיקה, תיקונים והפעלה של מערכת הכיבוי. כמו כן על הקבלן למסור את המערכת לוועד הבית במצב תקין, פעיל וכולל הוראות השימוש.
- 6.3 לתקן טיח וצבע בסמוך לדלתות של הדירות הישנות.
- 6.4 לבצע תיקוני שפכטל וצבע בקירות, במקומות נדרשים בחדרי לובי קומתיים ובחדר המדרגות.
