## הנדון: חוות דעת וממצאי ביקורת ליקויי בנייה

דירה חדשה מקבלן במסגרת תמ"א 38

תיאור הדירה: דירה מס' 24 בקומה 6, בת 4 חדרים, עם מרפסת מקורה צמודה לדירה.

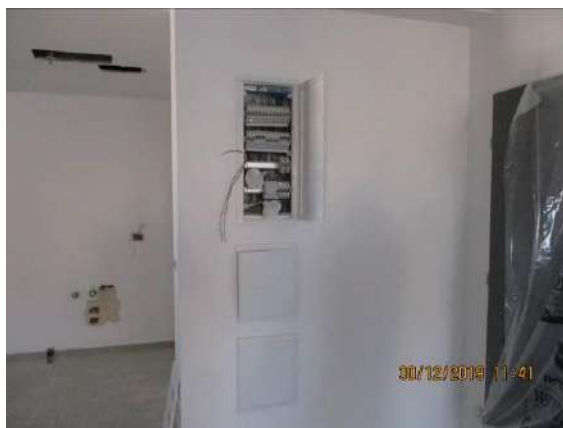
- 1.1 בדיקת הדירה בוצעה במועד אשר נקבע ע"י הקבלן למסירת הדירה לבעלים.
- 1.2 בסופו של דבר הקבלן לא הגיע למסירה כלל.
- 1.3 עפ"י הממצאים בחוות דעתי להלן, המתארים את ליקויי הבנייה הרבים והחמורים הדירה הנדונה בכלל לא מוכנה למסירה.
- 1.4 בדירה הנדונה לא הושלמו עבודות החשמל. עקב כך מערכת החשמל, כולל תריסים חשמליים, לא נבדקה.
- 1.5 גם מצב הדירה ביום ביקורי, כלומר קיום ערמות חומרים ופסולת והיעדר ניקיון מינימלי הן בתוך הדירה, והן במרפסת המקורה, מנע את המסירה ואף לא אפשר לבדוק את הדירה באופן מלא (בעיקר מצב הריצוף, שיפועים במרפסת וכדומה), ראה התמונות להלן:

לא הושלמו עבודות החשמל

1. עקב מצב הדירה המתואר לא הייתה אפשרות להשלים את בדיקת הדירה.
2. מומלץ להשלים את בדיקת הדירה לאחר השלמת עבודות החשמל, פינוי פסולת וחומרי בנייה וביצוע ניקיון יסודי בדירה.

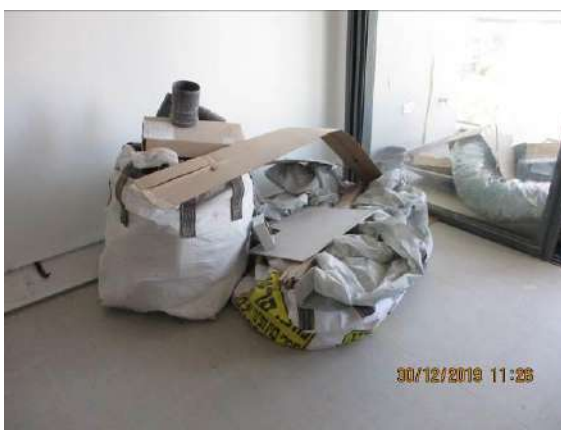
**חומרי בנייה ופסולת בתוך הדירה**

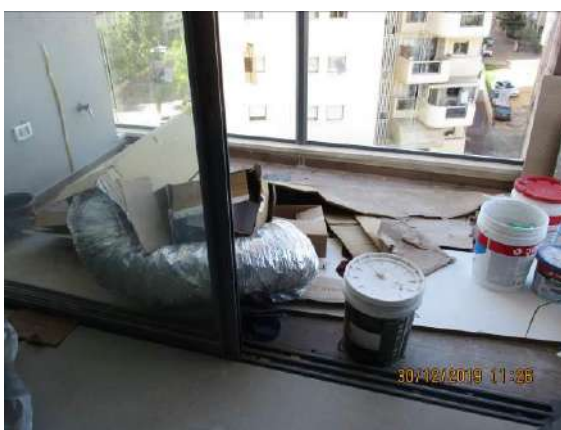
**חומרי בנייה ופסולת בתוך הדירה**

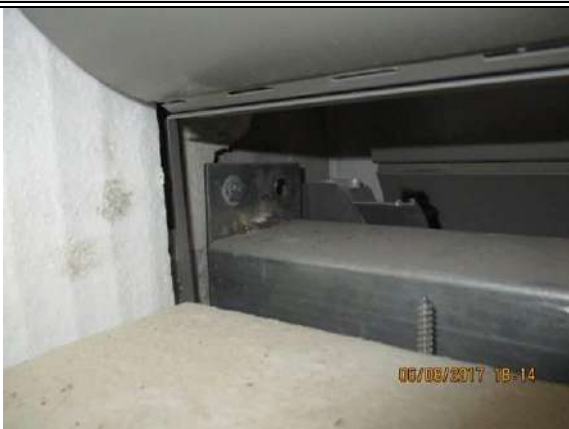
6. פתרון לבעיה – פרופיל ברזל מתאים

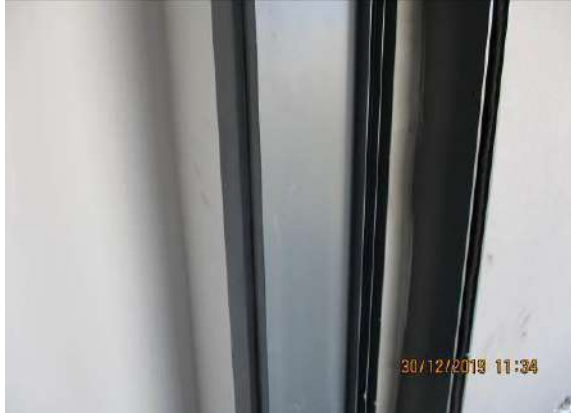
2.2.2 עקב תכנון או / ו ייצור או / ו הרכבה לקויים לחלוטין מלבן הוויטרינה לא יציב באופן כללי ומתנדנד כלפי פנים / חוץ בצורה מופרזת. בנוסף ועקב היעדר מוחלט של המילוי, צדי המלבן (מזוזות) לא יציבים וזזים הצידה, בצורה מופרזת. בנוסף ועקב אי התאמה של החומר או / ו היעדר תמיכה העליונה, המסילה העליונה לא יציבה ומתרוטטת ושוקעת, בצורה מופרזת. כאן יש לציין שמעל המסילה הנ"ל אך בסטייה כלפי חוץ נמצא פרופיל ברזל מלבני, אשר תפקידו כלל לא ברור ולפרופיל זה אין שום משמעות ותועלת.

| <p><b>8. לדוגמא: צדו השמאלי של המלבן לא יציב וזז הצידה, בצורה מופרזת &lt;&lt;&lt;</b></p> | <p><b>7. פרופיל הברזל החסר כל משמעות אשר נמצא בוויטרינה הנדונה</b></p> |

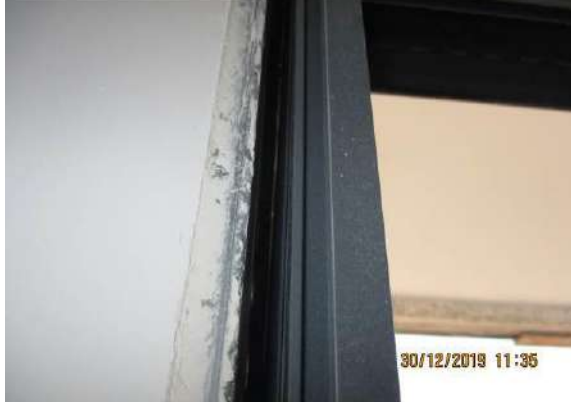
| <p><b>10. כנ"ל לגובה המזוזה</b></p> | <p><b>9. לצורך הבדיקה פורקה הלבשה: בין המלבן למשקוף העיוור לא בוצע שום מילוי. בנוסף רואים היעדר האטימה.</b></p> |

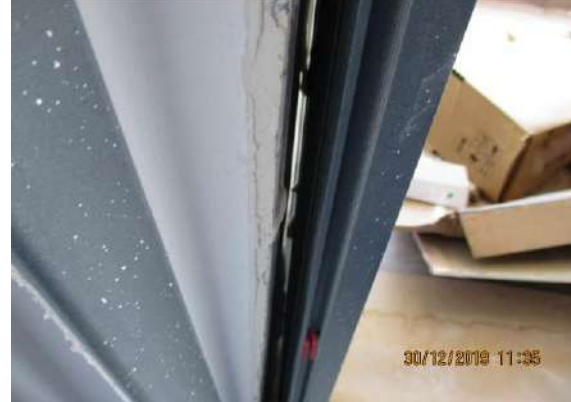
2.1.2 ברוב המקרים של המקרים, ויתכן מאוד שבכל המקרים, לא בוצע מילוי תקני בין המלבנים

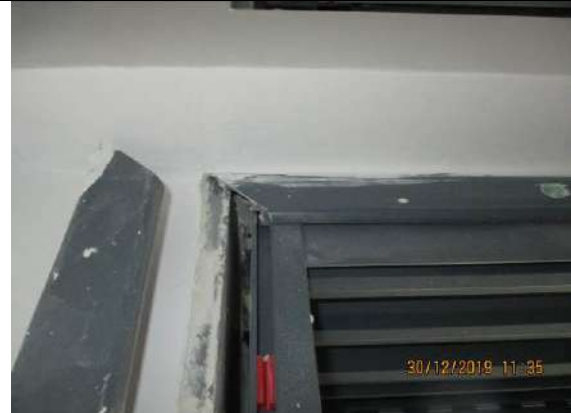
2.2.3 בחיבורים בין ההלבשות לא הורכבו זוויות פלסטיק או מתכת.

| <p><b>12. דוגמא</b></p> | <p><b>11. בחיבור בין ההלבשות לא הורכבה זווית &lt;</b></p> |

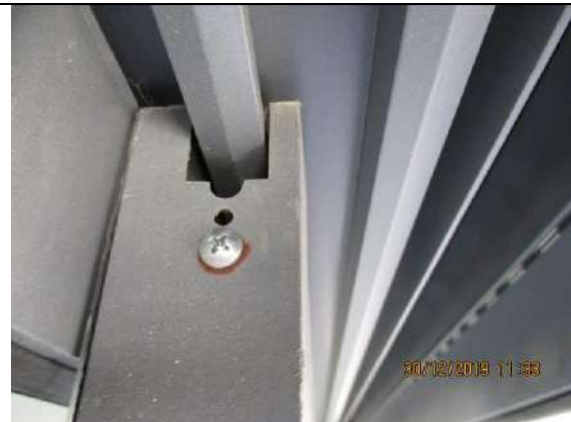
2.1.3 בדופנות הכנפיים לא הורכבו מכסי בורג.

| <p>14. דוגמא</p> | <p>13. לא הורכבו מכסי בורג &lt;</p> |

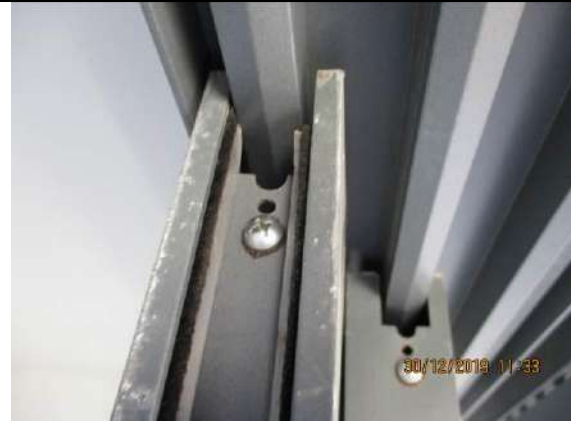
2.1.4 בכנפיים לא הורכבו מייצבי כנפיים.

| <p>16. דוגמא</p> | <p>15. לא הורכבו מייצבי כנפיים &lt;</p> |

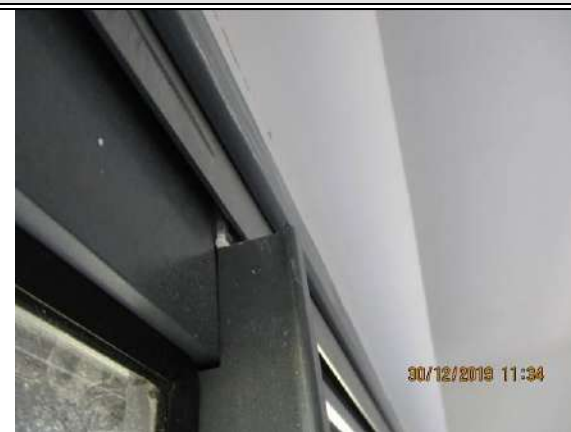
2.2.4 על קצוות חיזוקי הכנפיים / ידיות הכנפיים לא הורכבו פקקי פלסטיק מתאימים (2 סוגים).

| <p>18. דוגמא</p> | <p>17. לא הורכבו פקקים על ידידות הכנפיים<br/>(סוג 1) &lt;</p> |

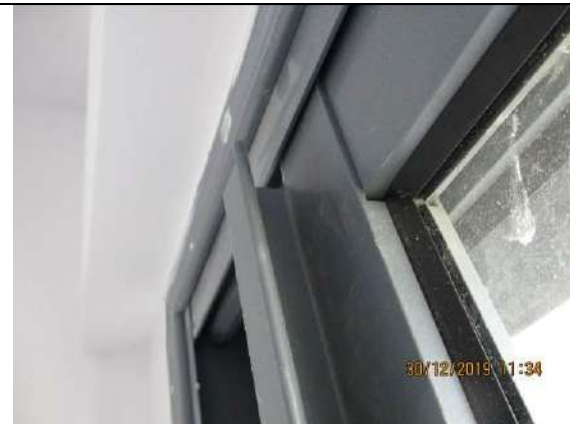
| <p>20. דוגמא</p> | <p>19. לא הורכבו פקקים על ידיות הכנפיים<br/>(סוג 2) &lt;</p> |

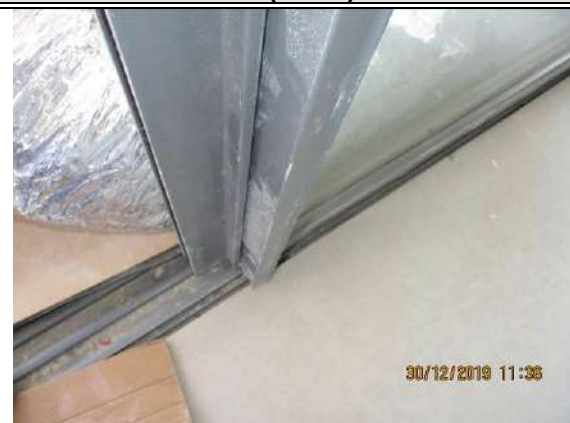
2.2.5 לא הורכב מעצור לכנפי הוויטרינה (היעדר המעצור מהווה מפגע בטיחותי ופגיעה בדופנות הכנפיים).

| <p>22. דוגמא</p> | <p>21. לא הורכב מעצור לכנפיים &lt;</p> |

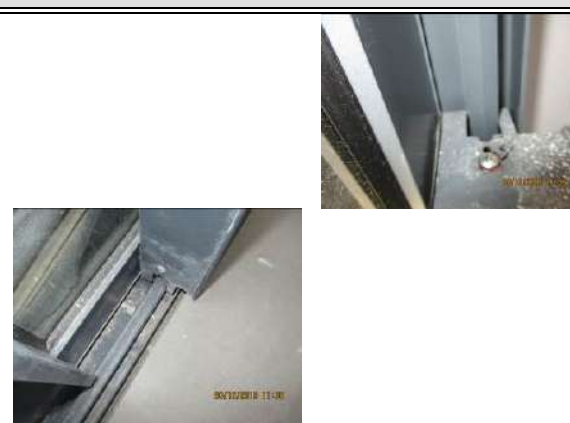
2.2.6 במפגשי הכנפיים (התחתון והעליון) לא הורכבו אטמים.

| <p>24. דוגמא</p> | <p>23. לא הורכבו אטמים במפגשי הכנפיים &lt;</p> |

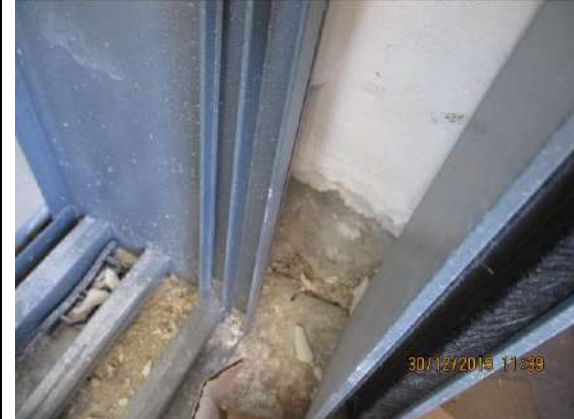
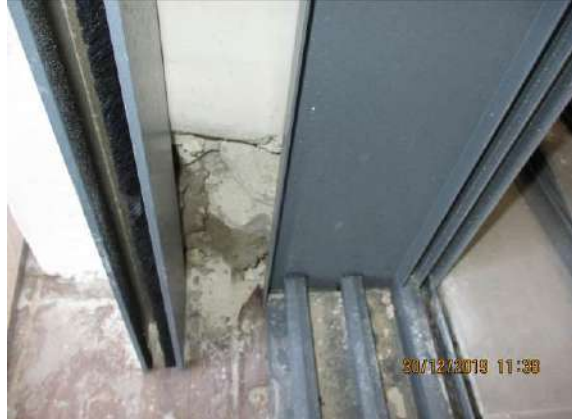
## 2.2.8 הוויטרינה הורכבה בטרם ביצוע תיקוני גמר מינימליים בתחתית הגליפים.

| <p><b>26. כנ"ל</b></p> | <p><b>25. הוויטרינה הורכבה בטרם ביצוע תיקונים בתחתית הגליפים</b></p> |

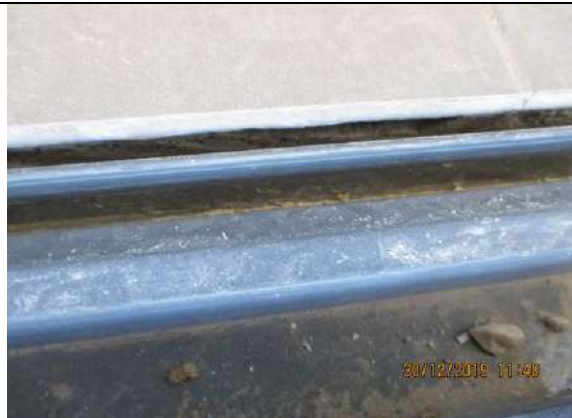
## 2.2.11 עפ"י הממצאים ותוצאות הבדיקה בין רצפת הסלון לרצפת המרפסת (מתחת לוויטרינה)

מערכת האיטום לא בוצעה כלל או בוצעה בצורה לא תקינה לחלוטין. ליקוי זה מהווה ומבטיח

חדירות רטיבות מהמרפסת לרצפת וקירות של הסלון.

| <p><b>28. לא בוצעה מערכת האיטום מתחת לוויטרינה: בין רצפת הסלון לרצפת המרפסת</b></p> | <p><b>27. לא הורכבה זווית האלומיניום בין המסילה לריצוף הסלון</b></p> |

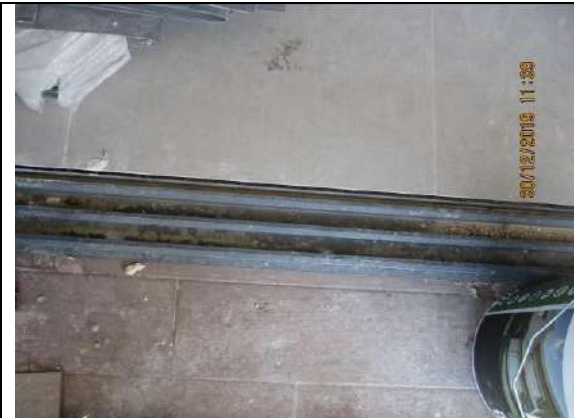
2.2.7 בין מסילת הוויטרינה התחתונה לבין קצה הריצוף של הסלון לא הורכבה זווית אלומיניום, מתאימה במידות ובגוון.

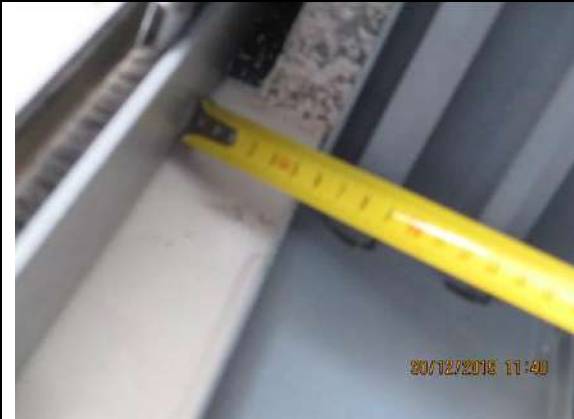
2.1.6 ברוב המקרים לא הורכבו מחסומי רוח הפנימיים – בין הקצה של ארגז התריס למסילות

התריס. עקב כך המרחק בין הארגז למסילות פי כמה גדול מהמותר עפ"י התקן.

| <p><b>30. דוגמא</b></p> | <p><b>29. לא הורכב מחסום רוח הפנימי. נמדד מרחק של 6 ס"מ במקום 1.5 ס"מ עפ"י התקן</b></p> |

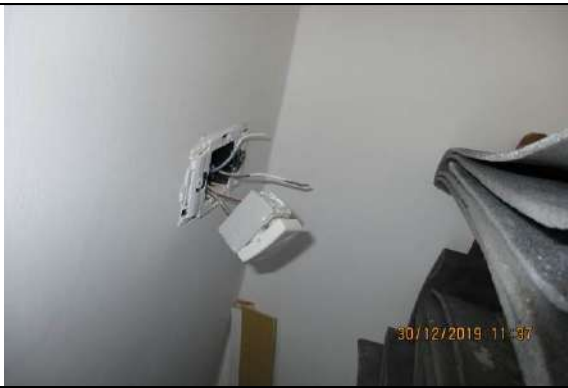
## 2.2.10 סוג של מפסק החשמלי של התריס לא מתאים למקום, ובמקרה הנדון מהווה מפגע

### בטיחותי.

| <b>32. סוג המפסק אינו מתאים ומהווה מפגע בטיחותי</b> | <b>31. פרופיל פגום</b> |

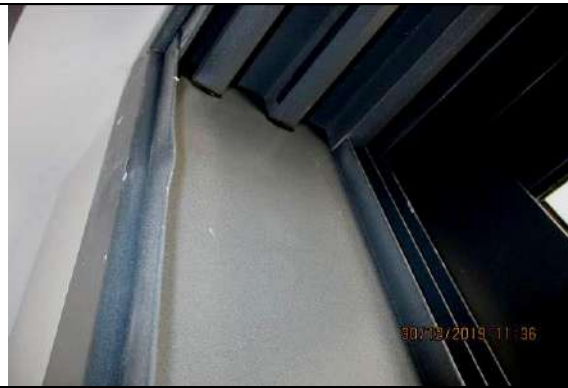
## 2.2.9 במקום המתואר בתמונה 31 נמצא פרופיל אלומיניום פגום.

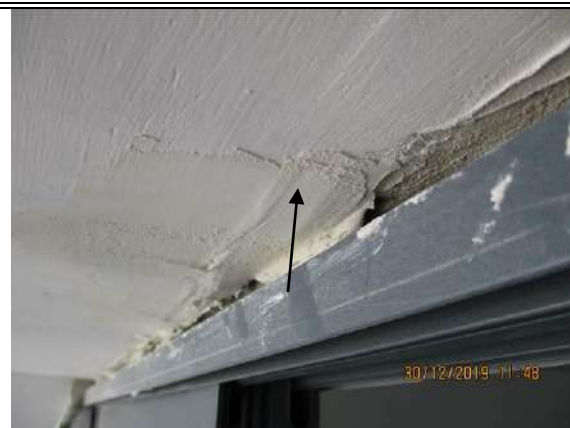
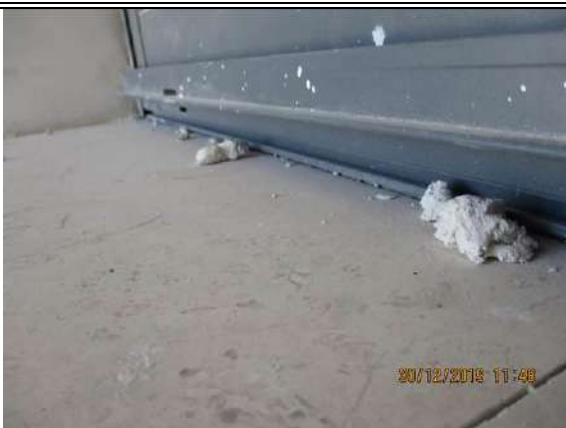
8. כנ"ל

7. כלל לא בוצעה אטימה

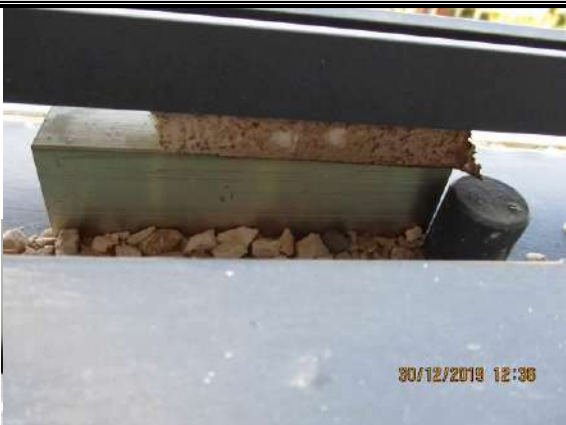
10. הרכבת התריס לא מתקבלת על הדעת

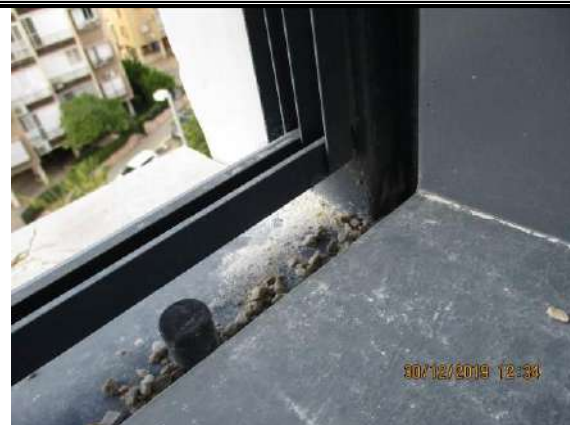
9. תריס בחלון הממ"ד <<

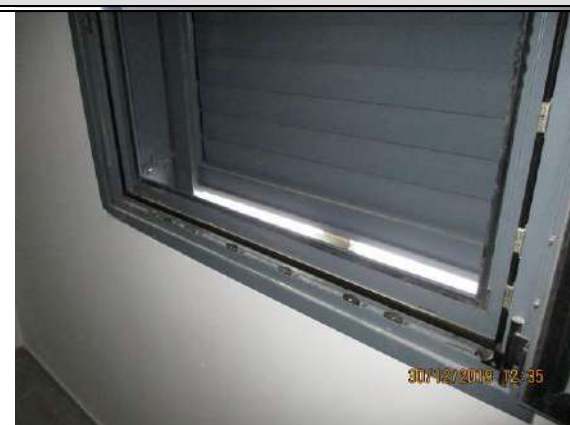
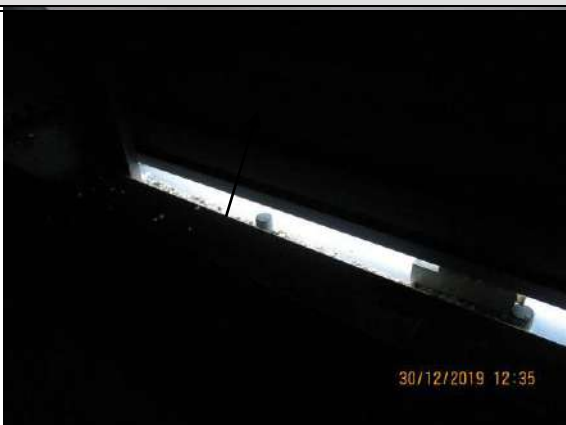
12. כנ"ל

11. המצב כאשר התריס סגור

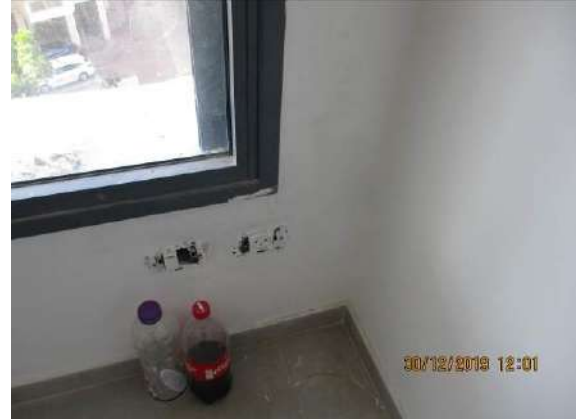
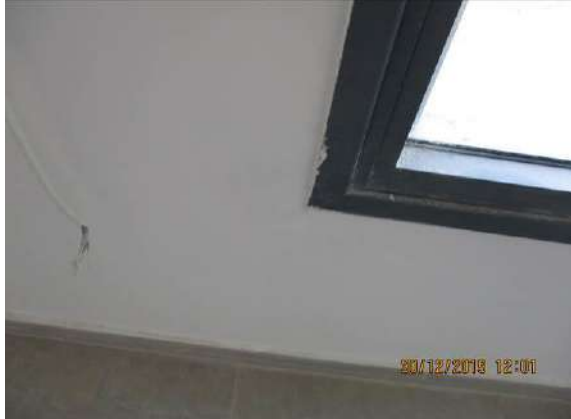
| <p>26. כנ"ל</p> | <p>25. סימני רטיבות בקיר סביב החלון</p> |

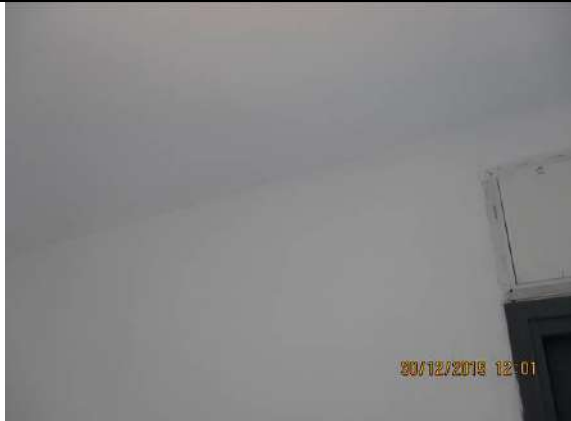
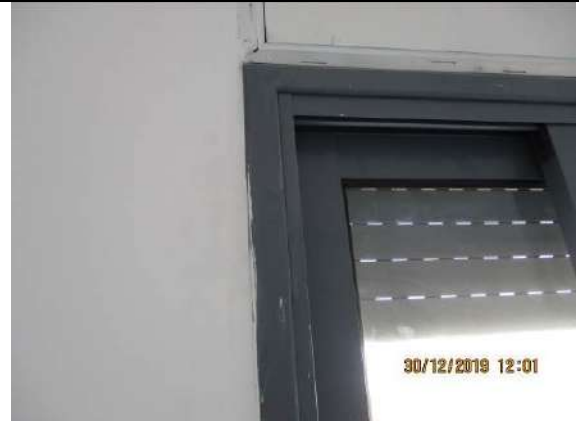
| <p>28. כנ"ל</p> | <p>27. כנ"ל</p> |

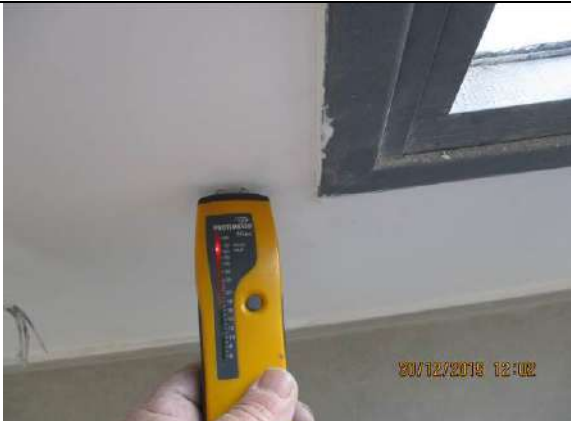
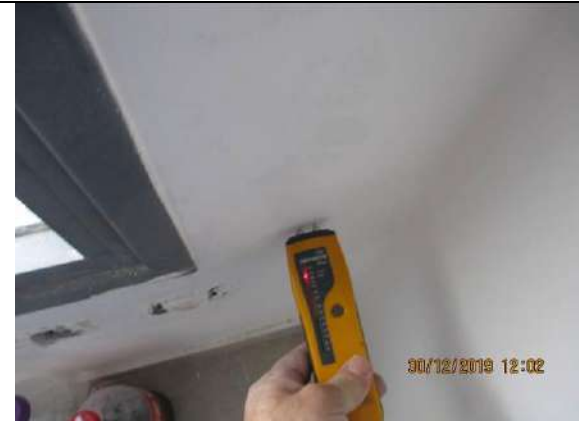
| <p>30. כנ"ל</p> | <p>29. קריאת מד רטיבות מקסימלית</p> |

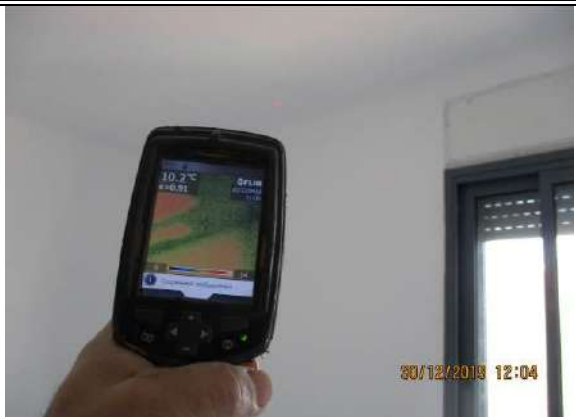
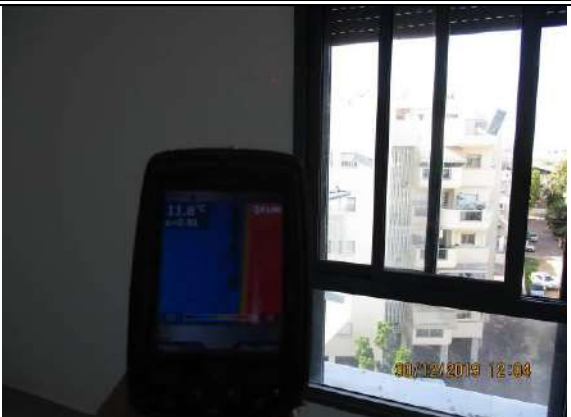
| <p>34. כנ"ל</p> | <p>33. בדיקת רטיבות באמצעות מצלמה תרמית</p> |

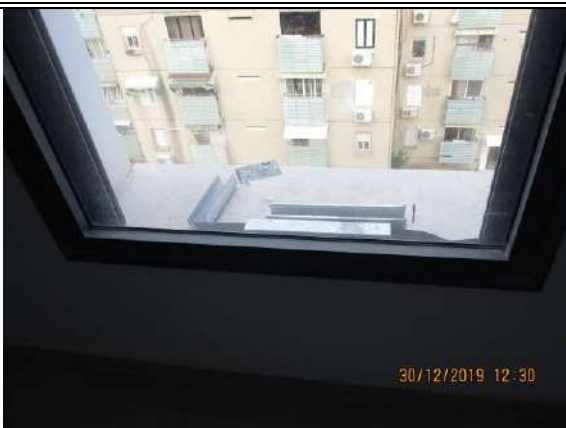
38. אדן החלון לקוי

3.5 לפרק חלון בחדר שינה ילדים. להחליף אדן החלון. לשפר אטימה בין חלקי מסגרת החלון. לבצע

3.6 לבצע תיקונים נדרשים באדני החלונות.

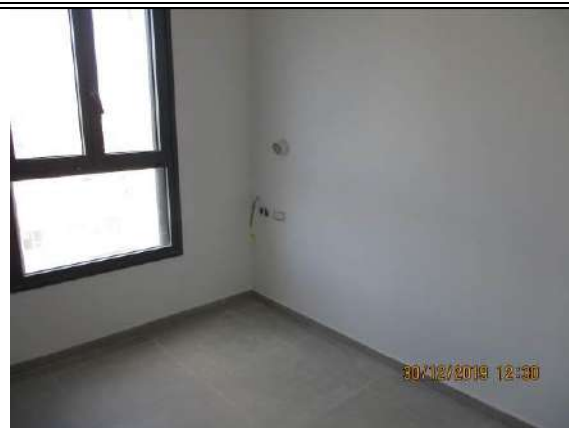
37. חלון בחדר שינה ילדים<<

תיקוני האיטום בקיר חיצוני. להרכיב את החלון מחדש. לבצע תיקונים נלווים.

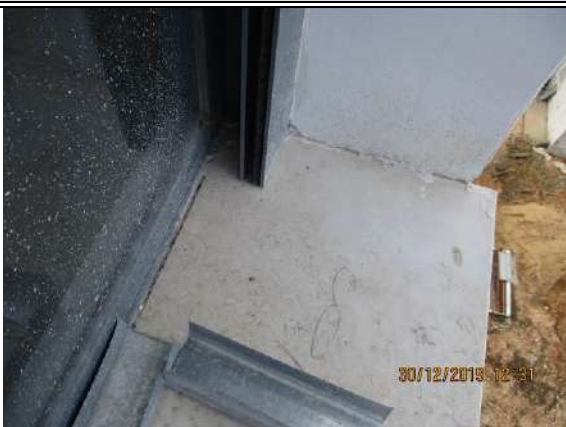
40. כלל לא בוצעה אטימה

3.4 לבצע אטימה, מילוי וגמר בחלון בחדר רחצה כללי.

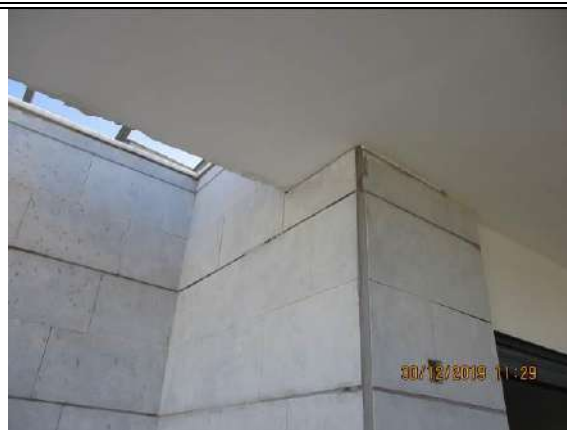
3.2.9 נוצר גימור לקוי בין החיפוי לתקרות שמעליו.

7. גימור לקוי בין החיפוי לתקרה

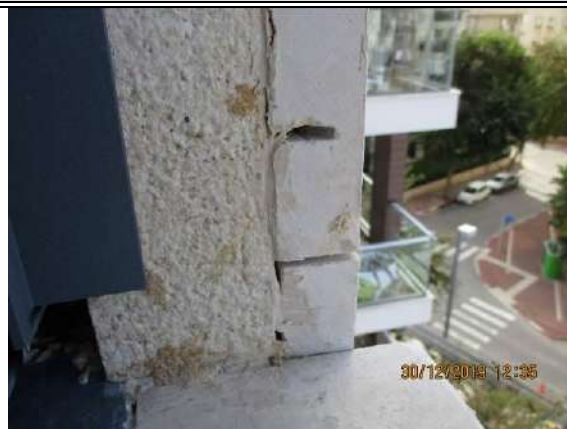
**3.2.3 בחיפוי הסמוך לחלונות נמצאו חריצים ריקים להרכבת עוגני החיזוק, ללא עוגנים עצמם.**

9. לא הורכבו עוגנים

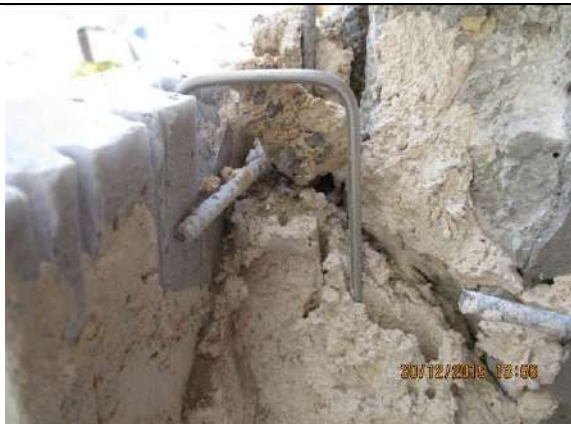
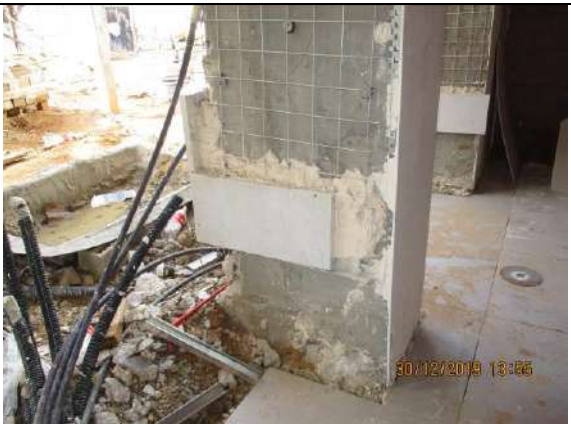
3.3.3 העוגנים הורכבו בצורה לא תקינה ולא נכונה, כלומר אין להם משמעות;

| <p>14. הרכבת עוגן לא תקינה</p> | <p>13. ביצוע השלמות החיפוי בתחתית הבניין</p> |

לוועד הבניין לבצע בדיקת חיפוי רשמית וקובעת ע"י מעבדה מאושרת, כגון מכון התקנים

או ש"ע. לאחר קבלת תוצאות הבדיקה יש לזמן לבניין מהנדס מוסמך רלוונטי לצורך ניתוח

תוצאות הבדיקה ומתן פתרונות לתיקוני החיפוי.

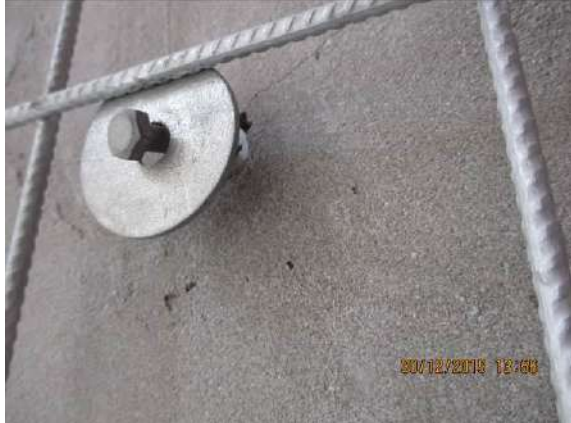
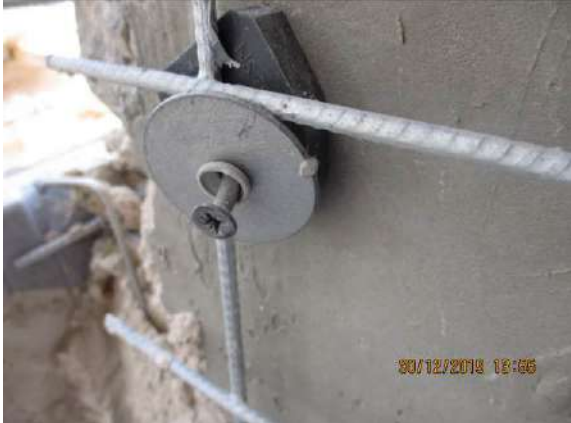
3.3.2 ההרכבה והחיזוק הרשת הנ"ל לקירות נעשו בצורה לא תקינה ולקויה;

| <p>16. כנ"ל</p> | <p>15. חיבור וחיזוק של רשת החיזוק לא תקין ורשלני. בנוסף בורג ומיתד לא תואמים את דרישות התקן</p> |

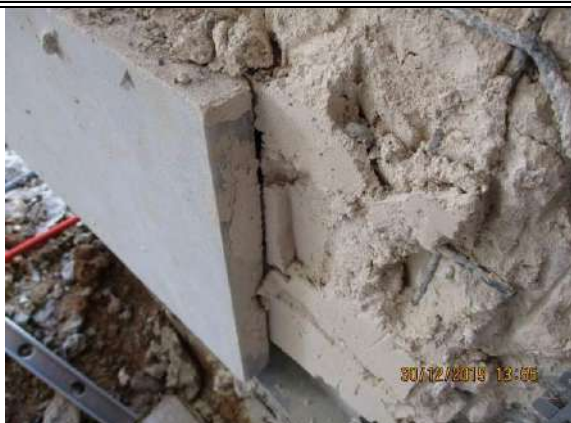
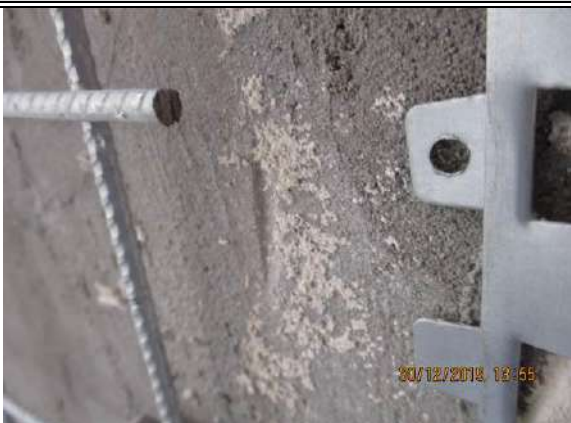
3.3.1 נעשה שימוש ברשת חיזוק אשר כלל אינה תואמת את דרישות התקן;

3.3.4 היעדר עוגנים;

| <p>18. לא הורכבו עוגנים כלל</p> | <p>17. רשת זאת לא עונה לדרישות התקן</p> |

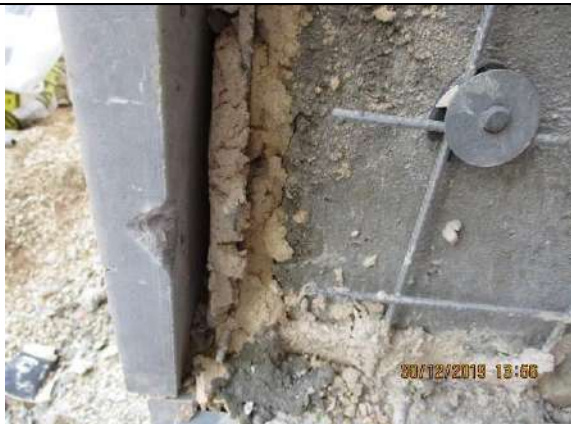
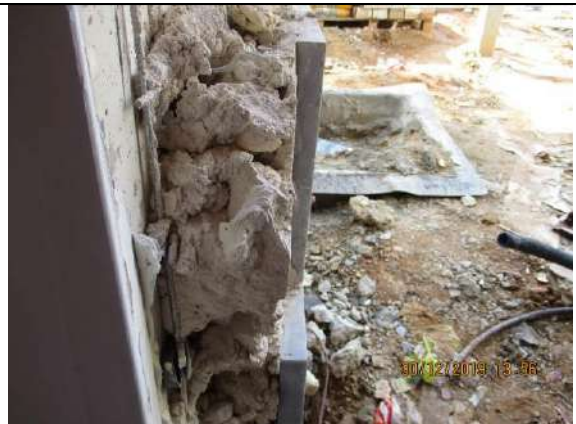
3.3.6 חללים בין האריחים לשכבת חומר ההדבקה;

3.3.7 עובי מופרז של חומר ההדבקה אשר נוצר כנראה בגלל עקימויות של קירות הרקע לחיפוי;

| <p><b>20. הפרדה וחללים</b></p> | <p><b>19. עובי של חומר ההדבקה בהחלט מופרז. כמו כן בגלל העובי העוגנים אף לא מגיעים לרשת</b></p> |

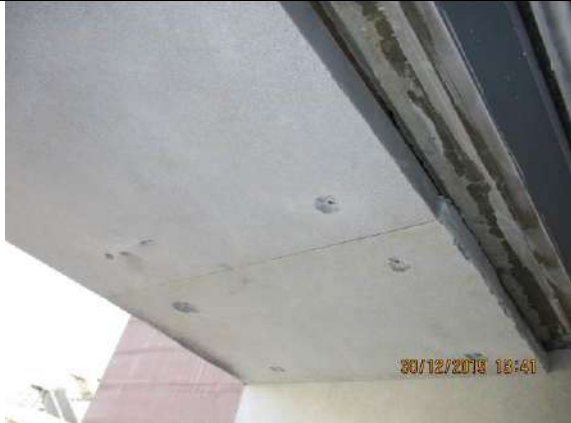
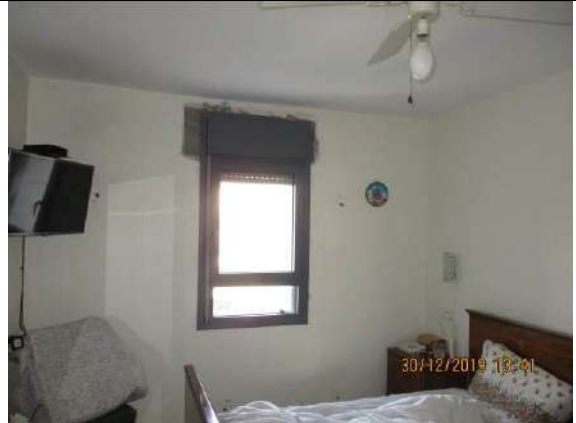
- 3.4.1 לאחר ביקורי באחת מדירות הבניין הישנות התברר שמעל החלונות בוצע גליף עליון ע"י אריחי האבן, אשר הורכבו בצורה לא תקינה לחלוטין, בניגוד להגיון בריא ולא עולה על הדעת – אריחי האבן (התלויים בגליף העליון) הורכב ועל פני קרשי העץ וחוברו לקרשים הנ"ל ע"י בורגי נגרות.

| <p><b>22. בגליף העליון הורכבו אריחי האבן</b></p> | <p><b>21. חלון באחת מהדירות הישנות</b></p> |

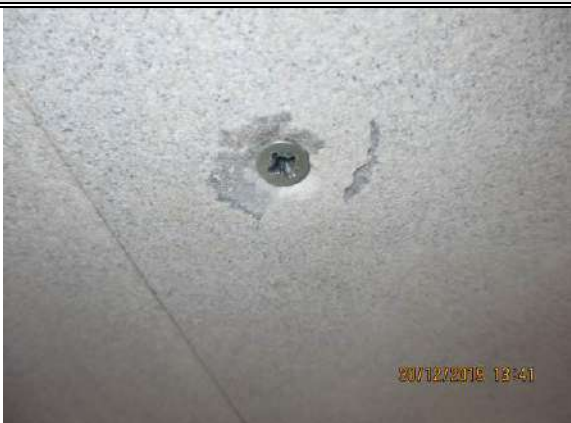
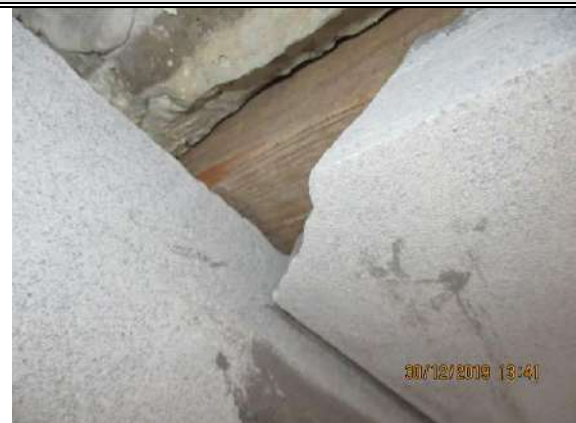
| <p><b>24. ... וע"י בורג יהנגרות</b></p> | <p><b>23. אריחי האבן הורכבו על גבי קרשי העץ</b></p> |

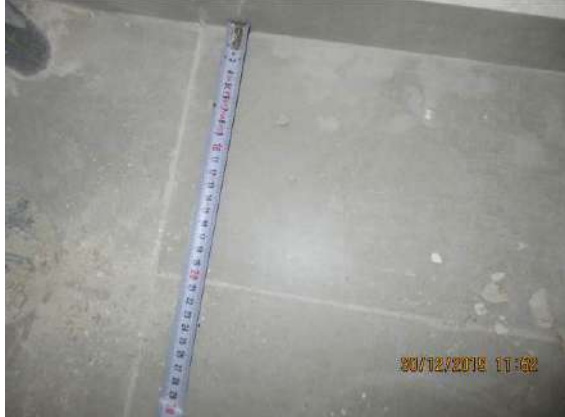
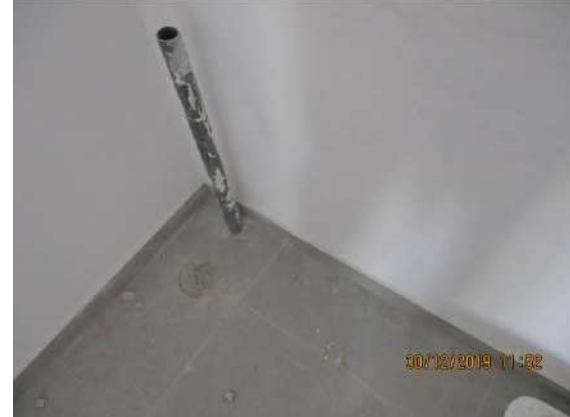
| <p>8. נמדד 20 ס"מ</p> | <p>7. צדו הקיר השמאלי &lt;</p> |

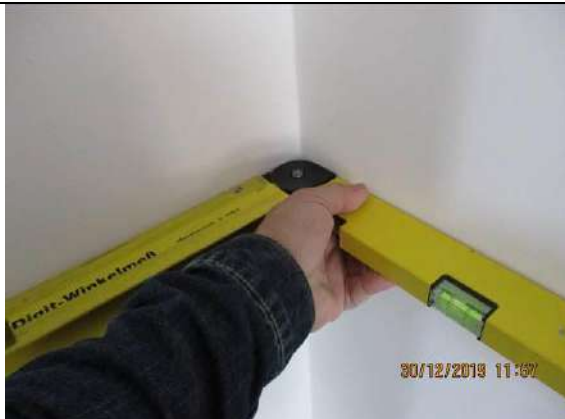
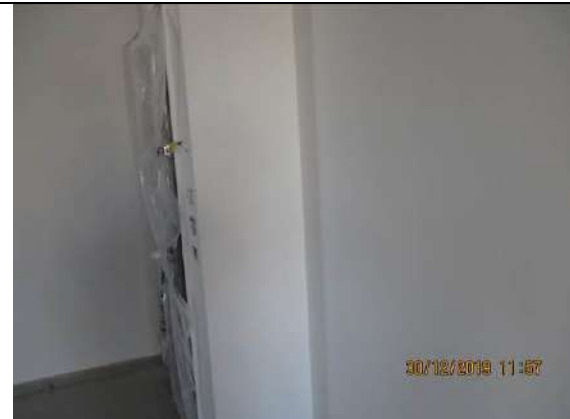
| <p>10. מדידת זווית בין הקירות</p> | <p>9. פינת הקירות משמאל לפלדלת &lt;</p> |

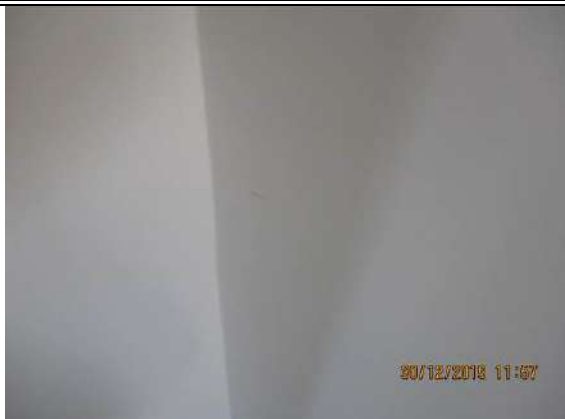
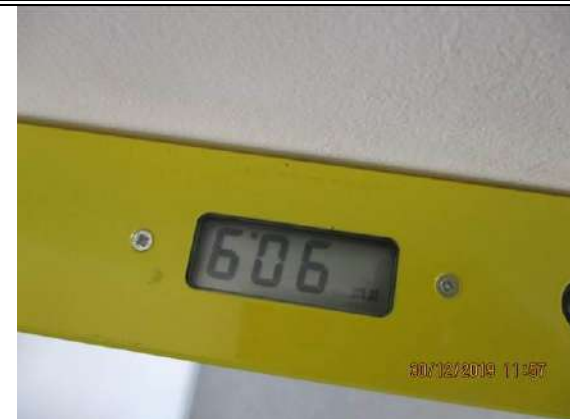
| <p>12. פינת הקירות בין המטבח לסלון &lt;</p> | <p>11. התוצאה</p> |

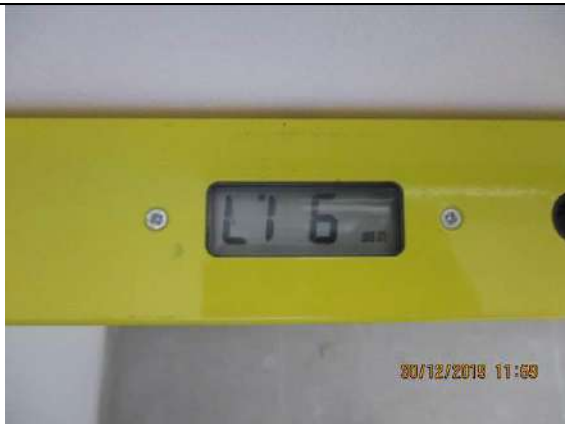
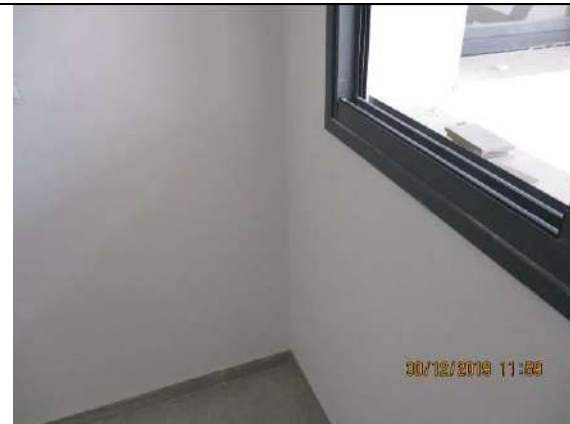
| <p>20. התוצאה</p> | <p>19. פינת הקירות במטבח &lt;</p> |

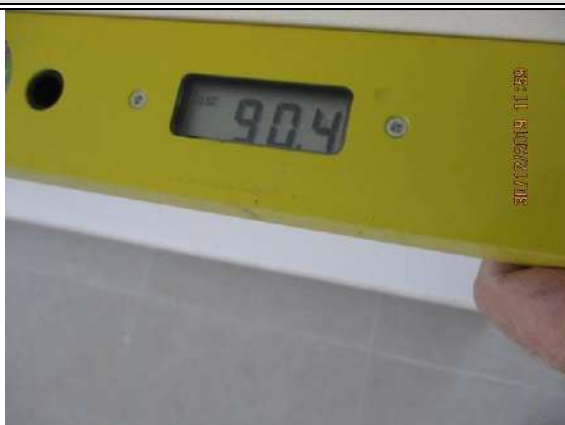
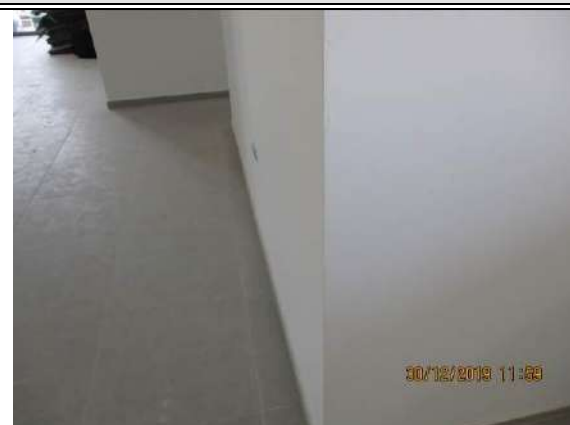
| <p>22. התוצאה</p> | <p>21. פינת הקירות בין המטבח לסלון &lt;</p> |

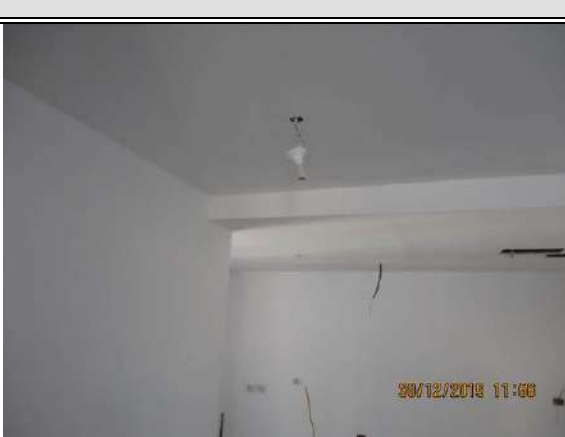
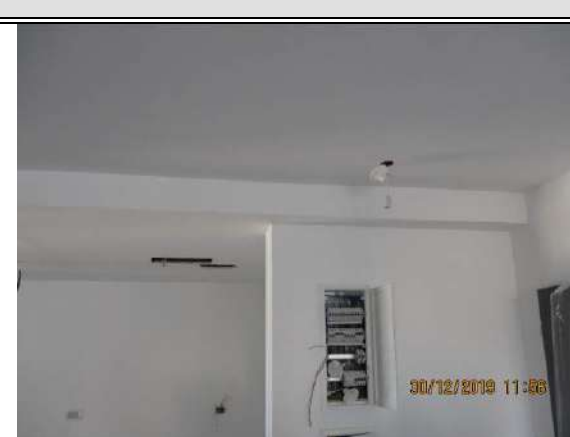
| <p>24. כנ"ל</p> | <p>23. סינר גבס לקוי בין המטבח לסלון</p> |

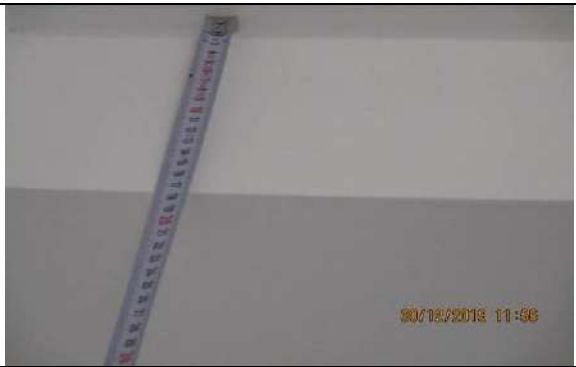
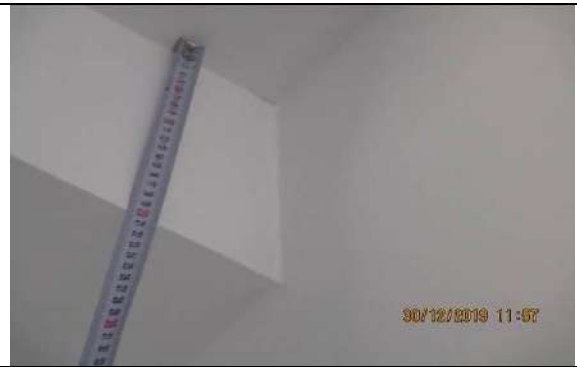
| 26. בצד השמאלי נמדד 17 ס"מ | 25. כאן בצד הימני נמדד 20 ס"מ |

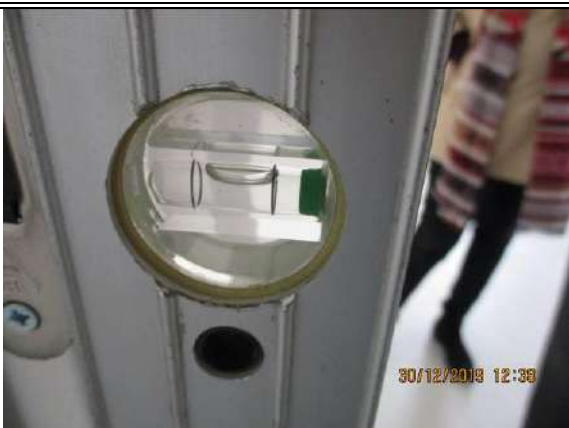
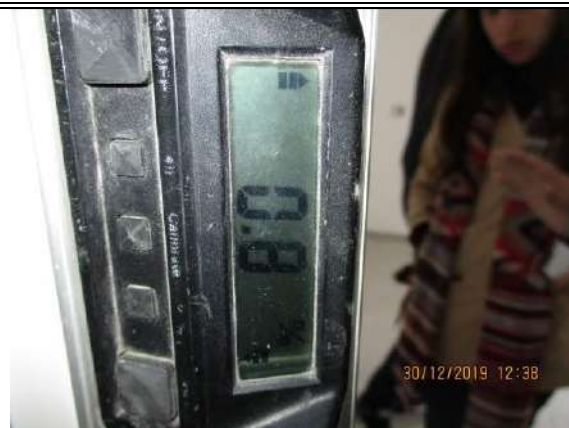
- 5.1.1 משקופי הדלתות לא מפולסים ולפעמים עקומים;
- 5.1.2 הלבשות הדלתות הורכבו בצורה עקומה עם שוני הנראה לעין בבליטתן מהמשקופים / מהקירות;
- 5.1.3 חיבורי הלבשות לא מישוריים;
- 5.1.4 הלבשות מתפרקות;
- 5.1.5 לא בוצע מילוי גמר בין הלבשות לקירות;
- 5.1.6 ברוזטות של הפרזול מיקום הראוי של בורגי החיזוק הוא בתחתית האביזרים. בפועל ועקב רשלנות המרכיב הברגים נמצאים בצד ונראים לעין.

8. כנ"ל עפ"י פלס המים

7. תוצאת המדידה

1. לבצע תיקוני הנגרות לפי רשימת הליקויים.

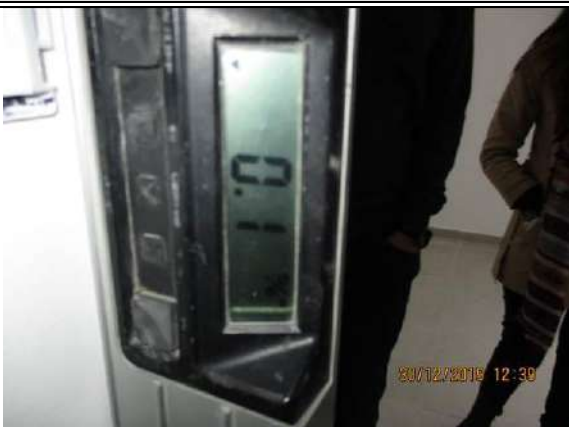
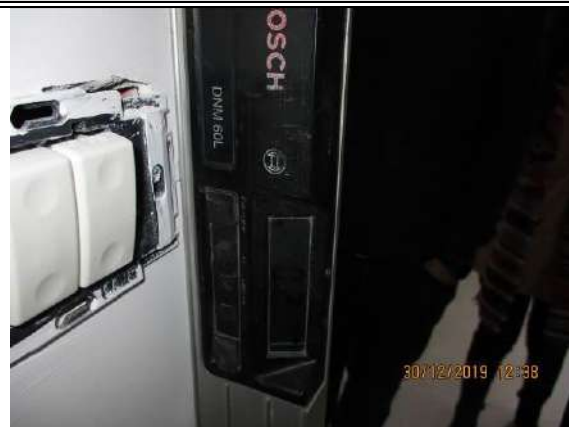
10. הקיר תקין. כלומר הבעיה היא במשקוף

9. מדידת אנכיות הקיר ליד הדלת <

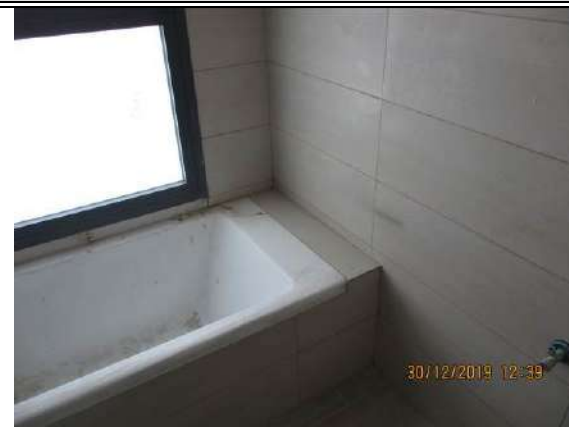
12. הרכבת הלבשות לקויה

11. חדר רחצה כללי <

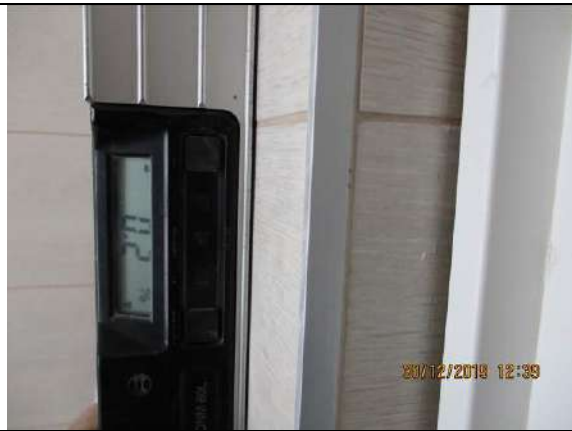
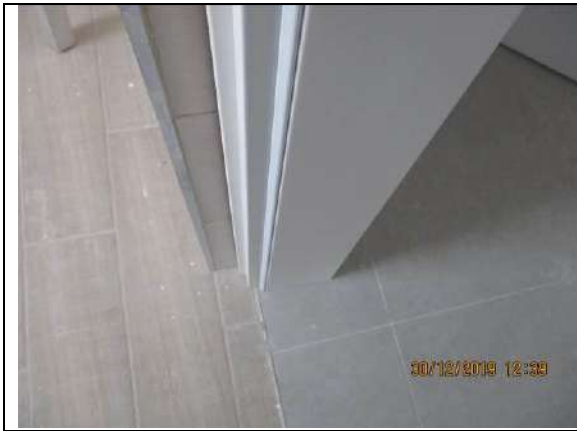
| <p><b>14. הקיר בעל סטייה מהאנך</b></p> | <p><b>13. כנ"ל</b></p> |

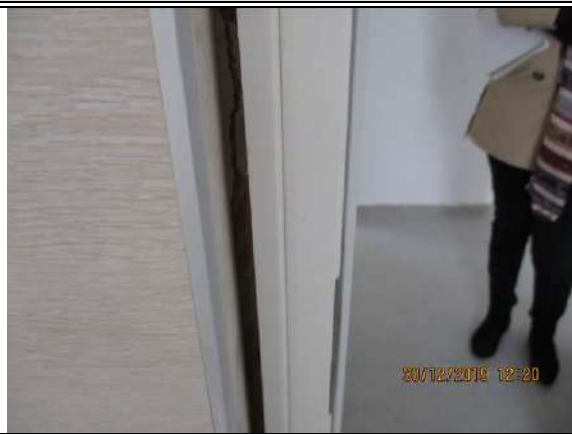
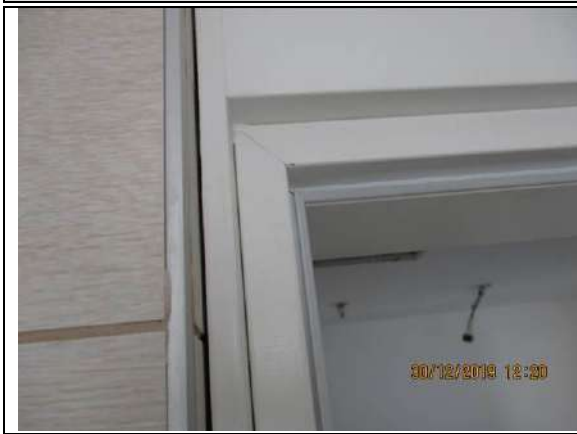
| <p><b>16. כנ"ל</b></p> | <p><b>15. משקוף / הלבשה עקומים: מרווח משתנה בין ההלבשה לקיר</b></p> |

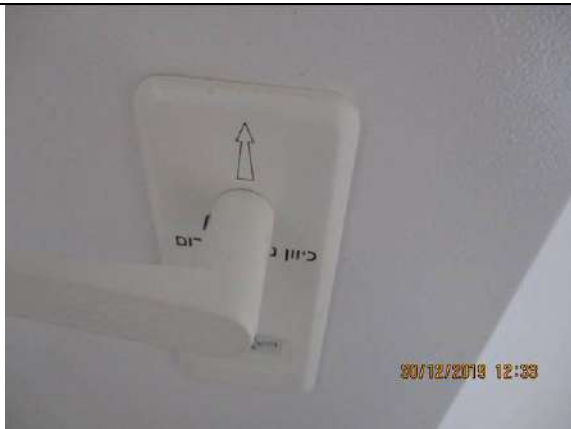
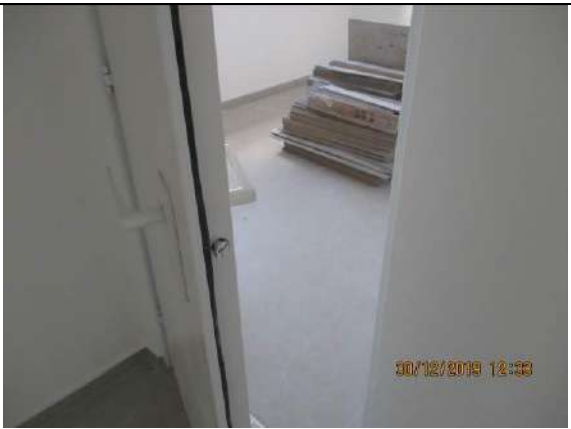
- 6.1 משקוף הדלת לא מפולס והורכב בצורה עקומה.
- 6.2 כנף הדלת לא צמודה למשקוף וגורמת לאי אטימה של הדלת מוחלטת.
- 6.3 הדלת כלל לא ננעלת למצב חירום.
- 6.4 גימור הטיח בגליפי הדלת לקוי לחלוטין.
- 6.5 לא בוצעו תיקוני גמר בסף הדלת.
- 6.6 כנף ההדף החיצוני שהורכב ע לקצה של צינור האוורור צמוד לפלנצ'. כלומר בשעת החירום לא תתאפשר כניסת האוויר לממ"ד.
- 6.7 על צינורות האוורור בפנים הדירה לא הורכבו רשתות פלסטיק מתאימות, ואף חלקי התבניות לא פורקו.

| <b>2. כלל אין נעילת החירום</b> | <b>1. דלת בממ"ד</b> |

1. לפרק ולפנות את הדלת הלקויה.
2. לספק ולהרכיב דלת חדשה. לשמור על התקנת המשקוף תקינה.
3. את החלפת הדלת יש לבצע תחת תכנון קודם ופיקוח של גורם המקצועי המוסמך הרלוונטי.
4. לבצע תיקוני גמר בקירות סביב הדלת החדשה.
5. להחליף אדן החלון הפגום. להרכיב אדן חדש ולבצע קיבועו.
6. לפתוח ברז המים של הספרינקלר.

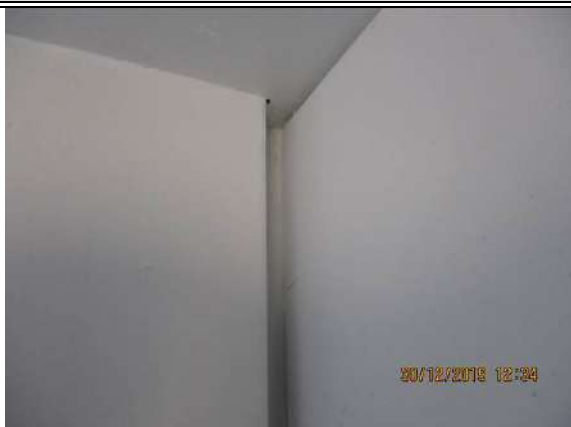
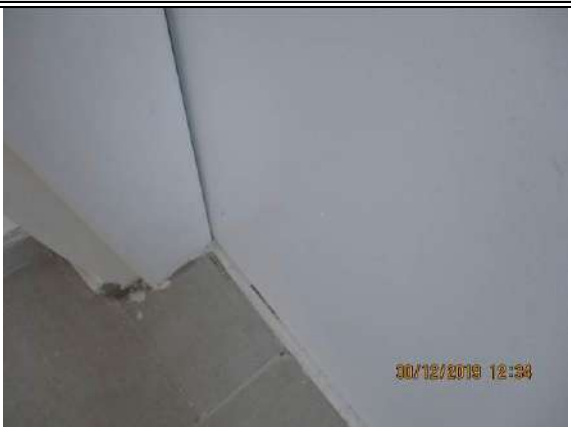
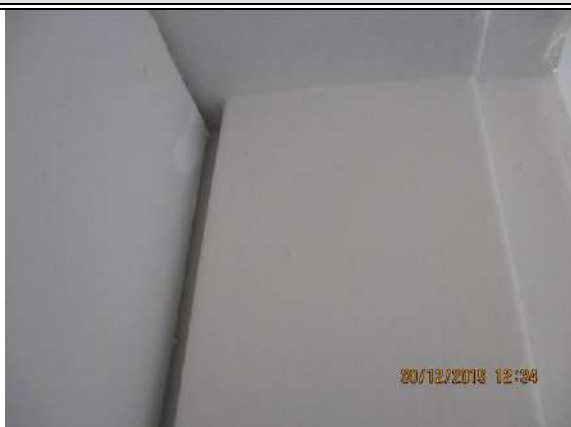
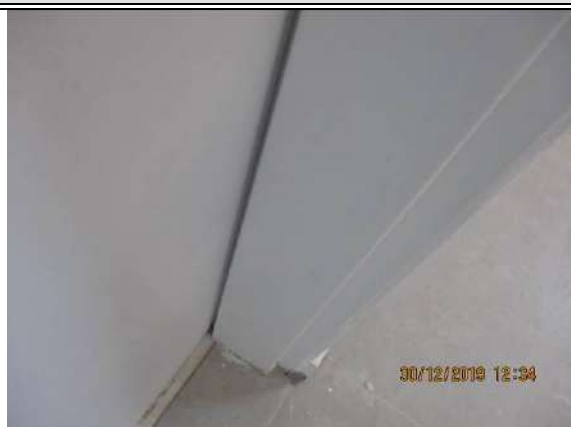
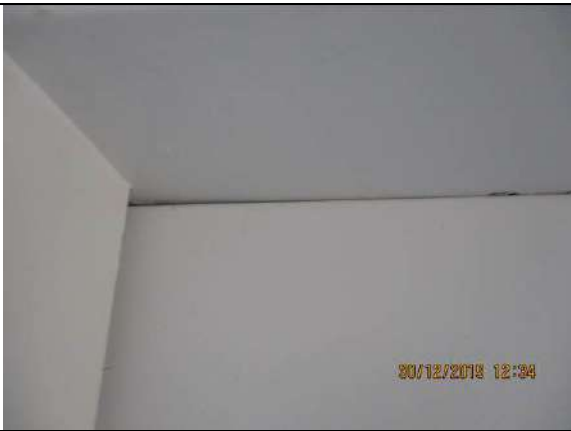
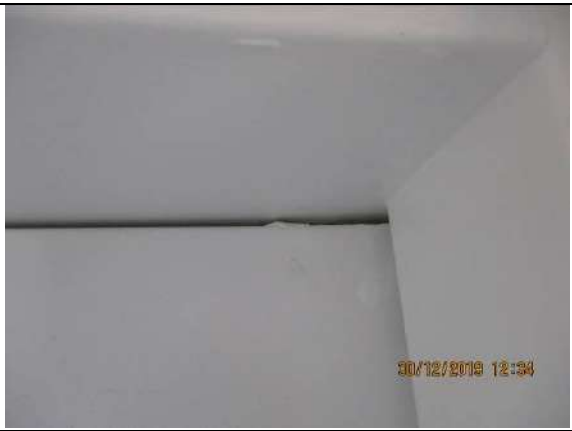
| <b>4. כנ"ל</b> | <b>3. כנף הדלת עקומה ולא צמודה למשקוף</b> |
| <b>6. כנ"ל</b> | <b>5. כנ"ל</b> |

| 8. כנ"ל | 7. כנ"ל |
