## הנדון: חוות דעת וממצאי ביקורת ליקויי בנייה

דירה חדשה מקבלן במסגרת תמ"א 38

תיאור הדירה: דירה מס' 24 בקומה 6, בת 4 חדרים, עם מרפסת מקורה צמודה לדירה.

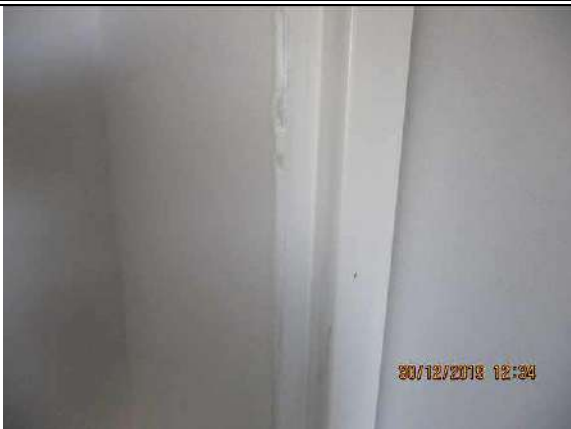
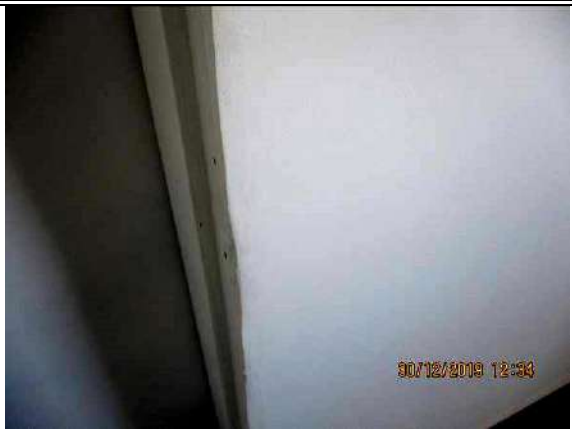
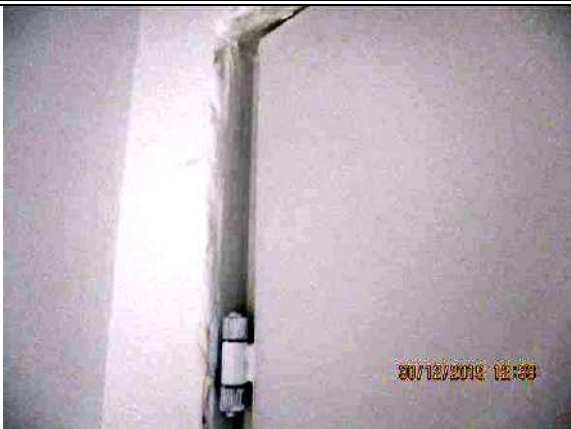
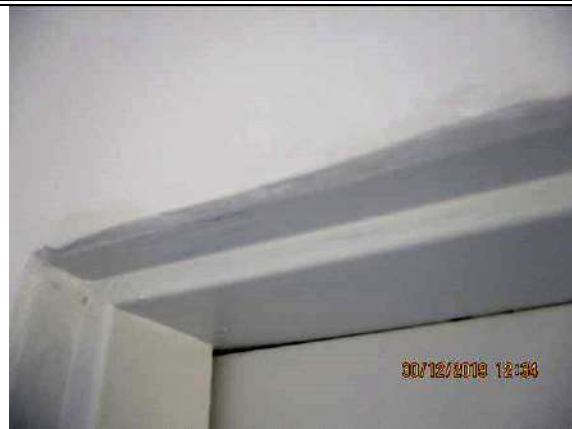
- 6.1 משקוף הדלת לא מפולס והורכב בצורה עקומה.
- 6.2 כנף הדלת לא צמודה למשקוף וגורמת לאי אטימה של הדלת מוחלטת.
- 6.3 הדלת כלל לא ננעלת למצב חירום.
- 6.4 גימור הטיח בגליפי הדלת לקוי לחלוטין.
- 6.5 לא בוצעו תיקוני גמר בסף הדלת.
- 6.6 כנף ההדף החיצוני שהורכב ע לקצה של צינור האוורור צמוד לפלנצ'. כלומר בשעת החירום לא תתאפשר כניסת האוויר לממ"ד.
- 6.7 על צינורות האוורור בפנים הדירה לא הורכבו רשתות פלסטיק מתאימות, ואף חלקי התבניות לא פורקו.

| 10. כנ"ל | 9. גימור הטיח לקוי לחלוטין, בגליפי הדלת |
| 12. כנ"ל | 11. כנ"ל |

1. לפרק ולפנות את הדלת הלקויה.
2. לספק ולהרכיב דלת חדשה. לשמור על התקנת המשקוף תקינה.
3. את החלפת הדלת יש לבצע תחת תכנון קודם ופיקוח של גורם המקצועי המוסמך הרלוונטי.
4. לבצע תיקוני גמר בקירות סביב הדלת החדשה.
5. להחליף אדן החלון הפגום. להרכיב אדן חדש ולבצע קיבועו.
6. לפתוח ברז המים של הספרינקלר.

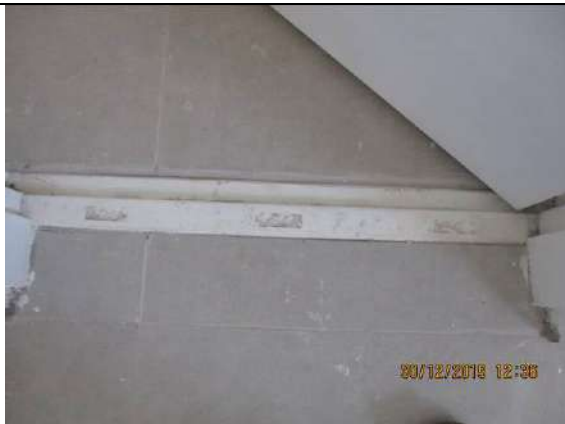
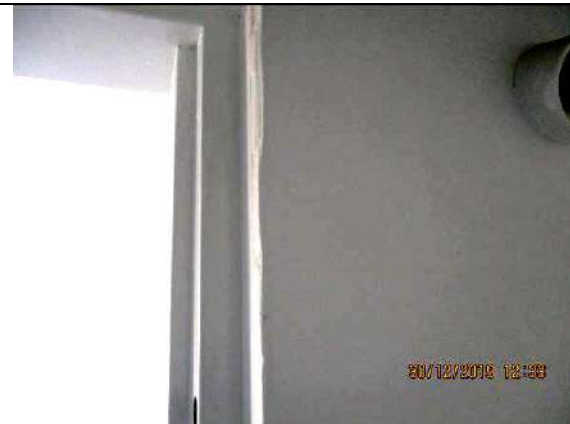
| <p><b>14. לא בוצעו תיקוני גמר</b></p> | <p><b>13. כנל</b></p> |

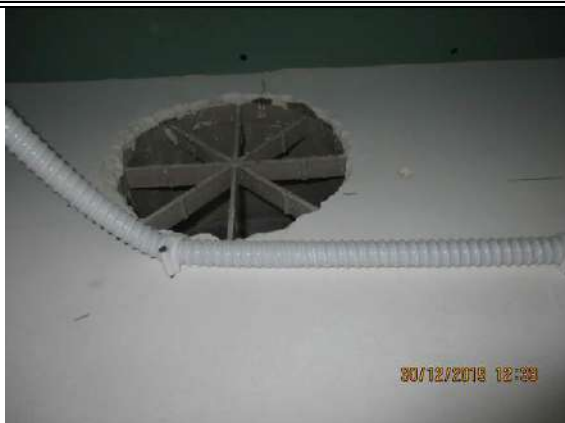
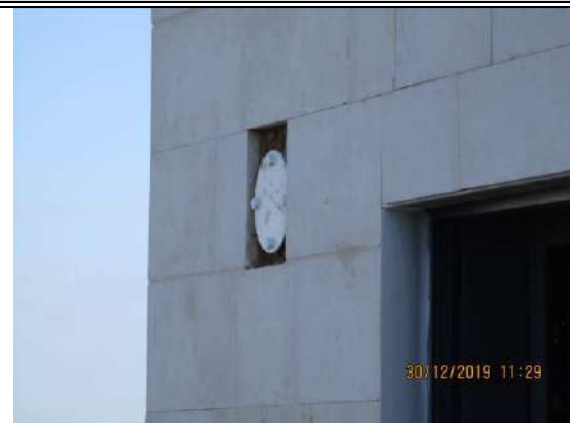
| <p><b>16. לא פורקה תבנית / לא הורכבה רשת פלסטיק</b></p> | <p><b>15. כנף ההדף צמודה לפלנצ'</b></p> |

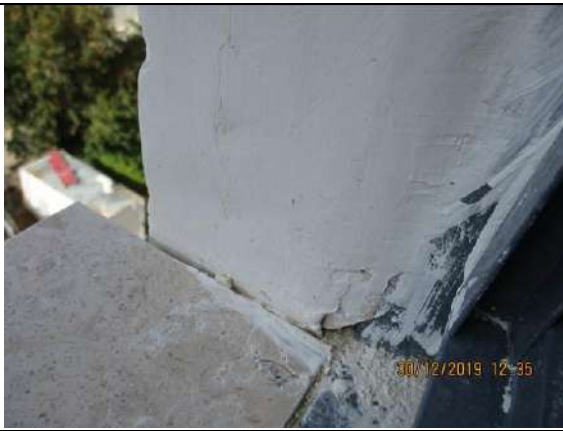
| <p><b>20. אין אטימה ואין גמר</b></p> | <p><b>19. אדן בחלון הממ"ד צמוד לחלון ולא מקובע כנדרש</b></p> |

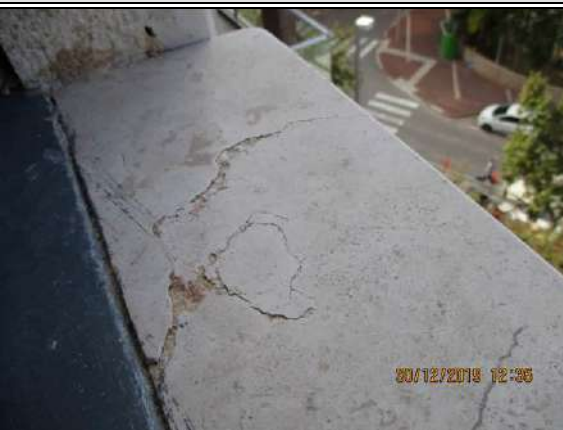
| <p><b>22. כנ"ל</b></p> | <p><b>21. האדן פגום</b></p> |

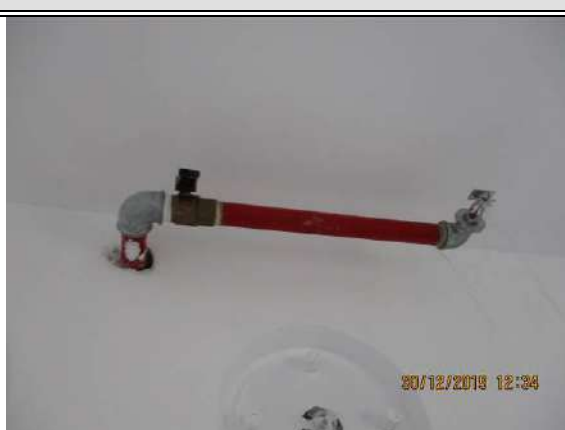
| <p><b>24.</b></p> | <p><b>23. יש לפתוח את הברז</b></p> |

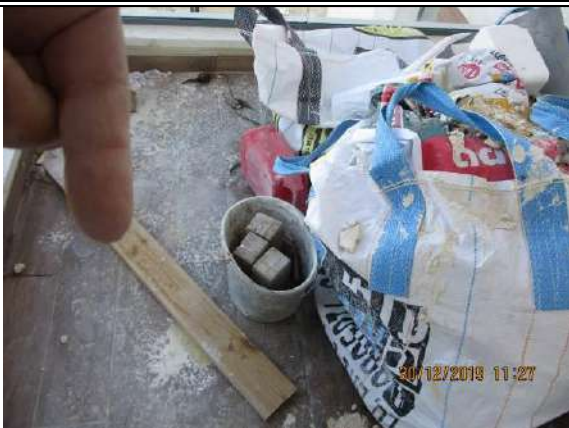
- 7.6 עקב המצב המתואר בתמונות כלל לא הייתה אפשרות לבדוק תקינות הריצוף, הן מבחינת שיפועים, והן מבחינת שלמותו.
- 7.7 לא בוצע שום גמר בקורת הבטון הצמודה למרפסת.
- 7.8 לא הושלם גמר בקורה היורדת בתקרת המרפסת.
- 7.9 לא בוצע אף המים בתקרה מעל המרפסת.
- 7.10 על פני הקירות המטויחים נמצאו שאריות חומרי בנייה ודברים נוספים אשר לא ניתנים להסרה וניקוי.
- 7.11 לא הושלמה הרכב תשקע החשמל.
- 7.12 במקום המתואר בתמונה 14 נמצאה קופסת חיבורי החשמל ללא תפקיד ברור.

8. כנ"ל

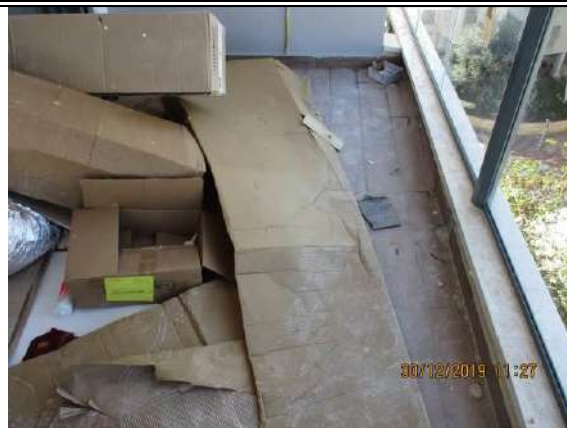
7. במצב המתואר בשום פנים ואופן לא היה ניתן לבדוק א תהריצוף

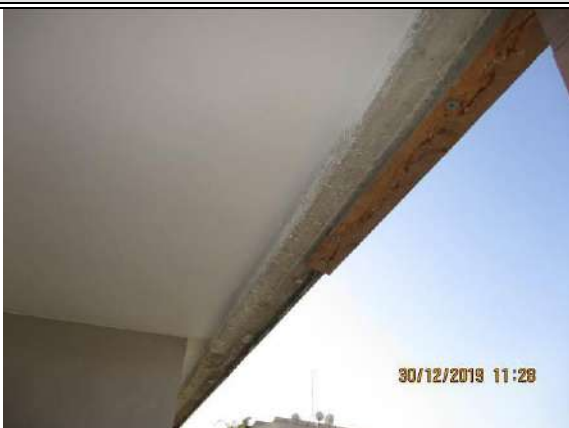
10. לא הושלם גמר בקורה היורדת

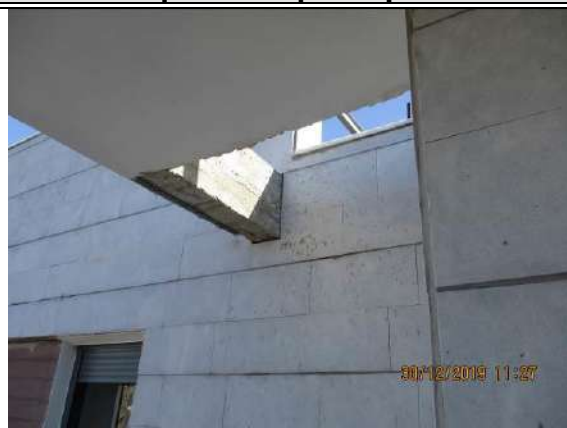
9. לא בוצע גמר בקורת הבטון הצמודה למרפסת

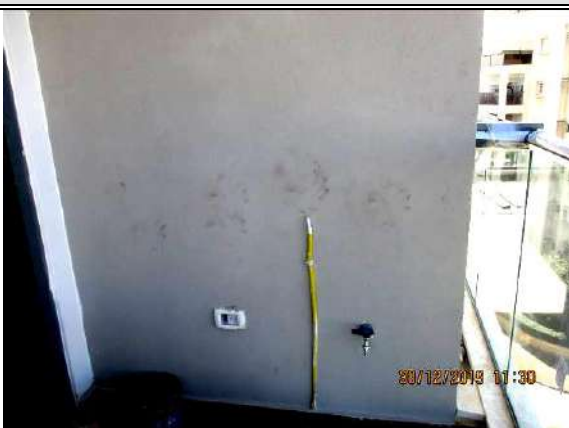
12. לכלוך על הקיר שלא ניתן להסרה וניקוי

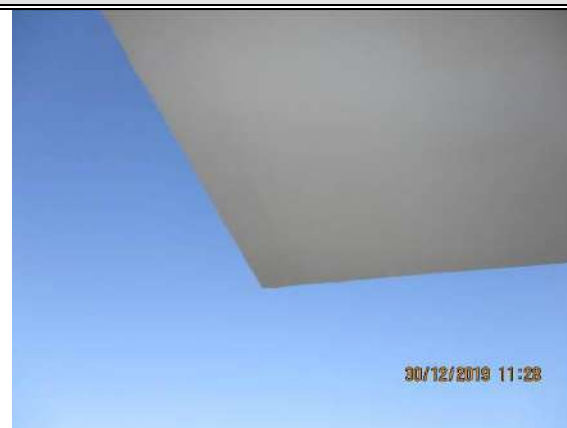
11. לא בוצע אף מים

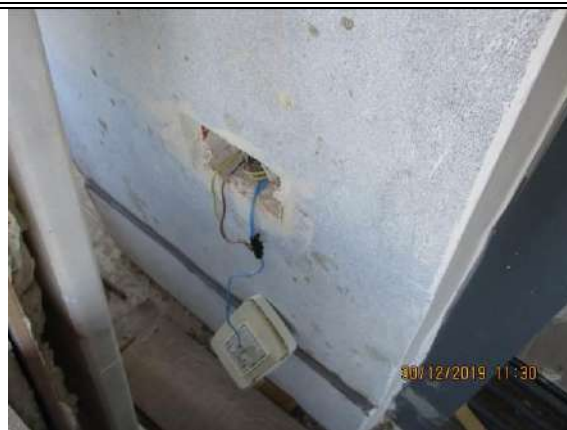
13. לא הושלמה הרכבה

1. לבצע תיקונים במעקה, על מנת למנוע את התפרקות השמשות.
2. להמציא פתרון למרווח הלא תקני בין המעקה לקיר ההפרדה.
3. ליישר את אריח הקופינג מתחת לקיר ההפרדה.
4. לשפר גימור בחיבור המאחז.
5. להחליף קולט המים ברצפת המרפסת.
6. לפנות פסולת מהמרפסת ולבצע בדיקת ריצוף (שיפועים ושלמות). במידת הצורך לבצע תיקונים.
7. לבצע תיקוני גמר בקורת הבטון הצמודה למרפסת. כולל סנפלינג או ש"ע.
8. להשלים גמר בקורה יורדת.
9. לבצע אף המים בתקרה.
10. לצבוע את הקירות המלוכלכים מחדש.
11. להשלים הרכבת תשקע.
12. להרכיב אביזר החשמל או לבטל את קופסת החיבורים.

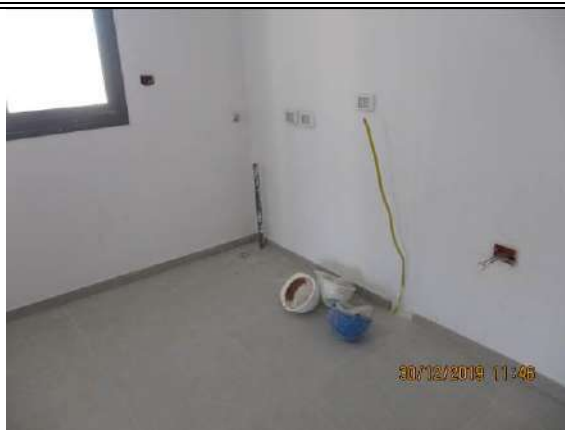
בקו הניקוז של מכונת כביסה על קופסת הביקורת מכסה הזמני לא הוחלף למכסה קבוע.

1. מטבח: ניקוז של מכונת כביסה <

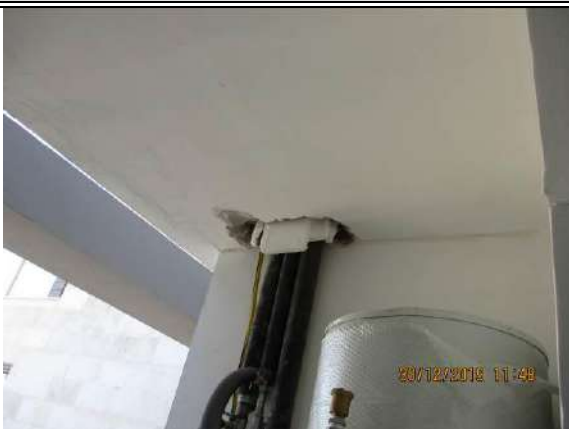
4. חור בתקרה לא טופל

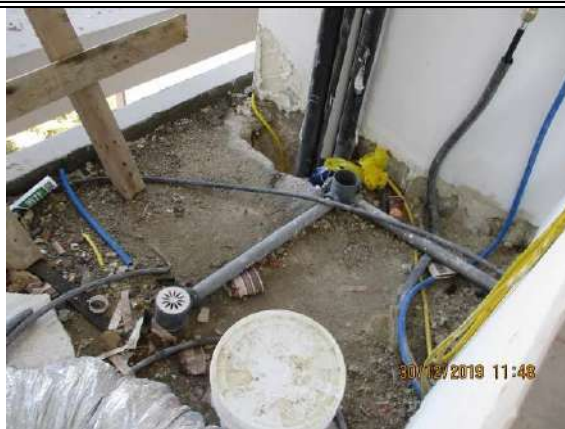
- א'. בוצעה טעות חמורה, כאשר ניקוז מי הגשם חובר לקו הניקוז של המטבח ומכונת כביסה. אסור היה לערבב את מי הגשם למי הביוב. בנוסף אופן ההרכבה של צינור הניקוז הנ"ל יגרום בוודאות חדירות ריחות הביוב לתחום של מסתר הכביסה וגם למטבח.
- ב'. במסתר הכביסה לא הושלמה רצפה, לא בוצע שום איטום על הרצפה, לא בוצעו תיקוני מגר בתקרה וקירות. לא נסתמו ולא טופלו פתחים בתקרה למעבר צינורות. בתחום המסתר נמצאה ערמה של פסולת.
- ג'. לא בוצע אף מים בתקרה.

3. ניקוז מי גשם מחובר לקו הביוב

2. כולל ביצוע קו נפרד של הניקוז במסתור הכביסה והחלפת האינטרפוז בחדר רחצה הורים.

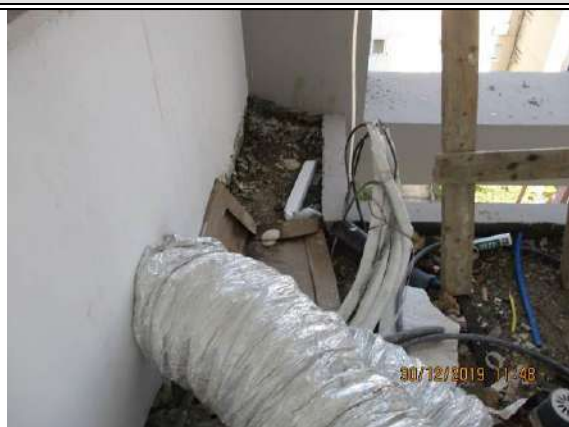
6. כמות גדולה של פסולת

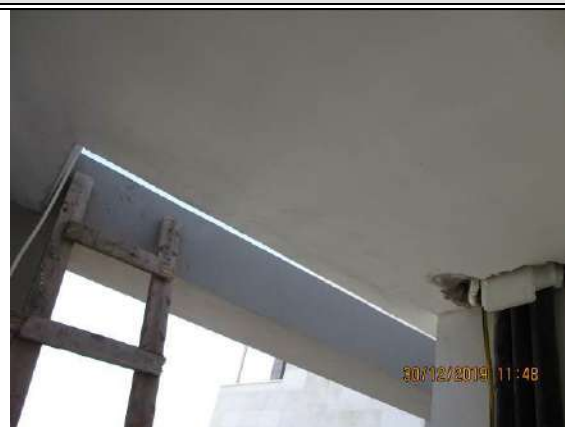
5. לא בוצע אף מים בתקרה

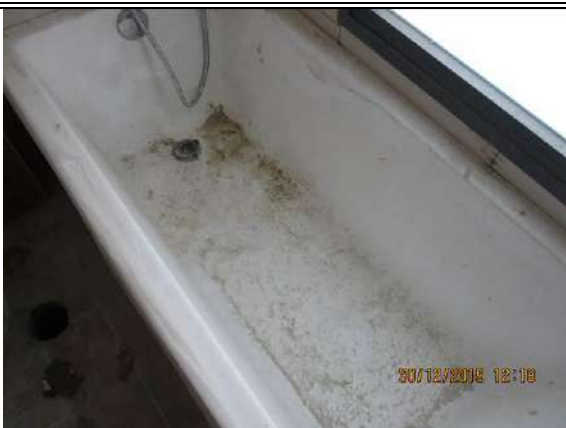
- 8.3.1 יש לנקות את האמבט, להסיר עטיפת הניילון ולבדוק את תקינות ושלמות האמבט.
- 8.3.2 ברז הסוללה הורכב בצורה לקויה ולא תקינה. וזאת משתי הסיבות הבאות:

8. יש לבדוק את האמבט

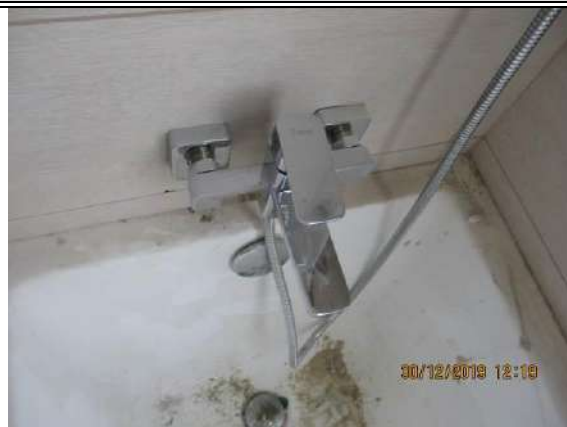
\* הברז כלל אינו יציב ומתנדנד בצורה מופרזת.

9. ברז לא יציב ומתנדנד

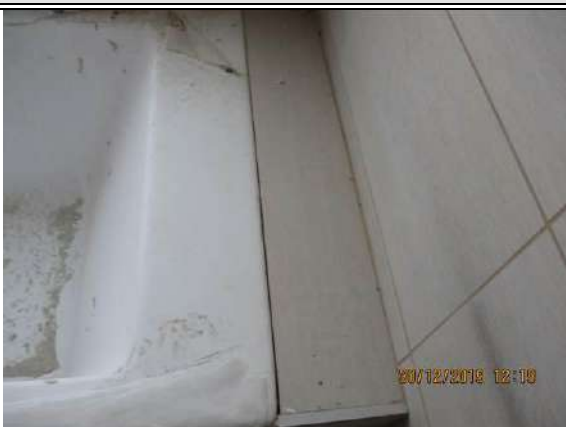
8.3.4 בצדו הימני של האמבט בוצעה השלמה אופקית לקויה, אשר נמצאת מתחת לפני האמבט.

12. השלמה לקויה הצמודה לאמבט – ראה התמונה הבאה

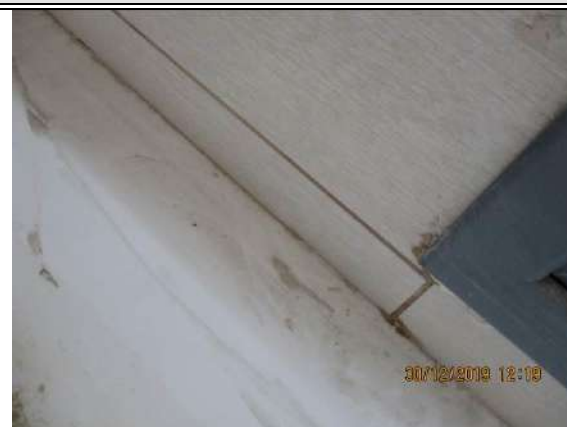
8.3.3 כלל לא בוצעה אטימה בין האמבט לבין הקירות הסמוכים לו.

11. לא בוצעה אטימה בין האמבט לקירות

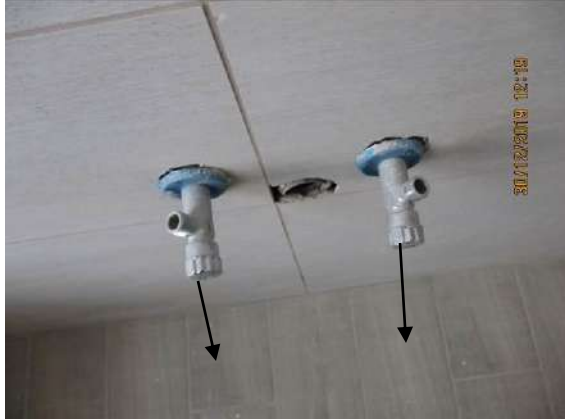
8.3.5 ברזי הניל של הכיור לא יציבים ומתנדנדים.

| <p><b>14. ברזים לא יציבים</b></p> | <p><b>13. נוצר מקום להצטברות המים</b></p> |

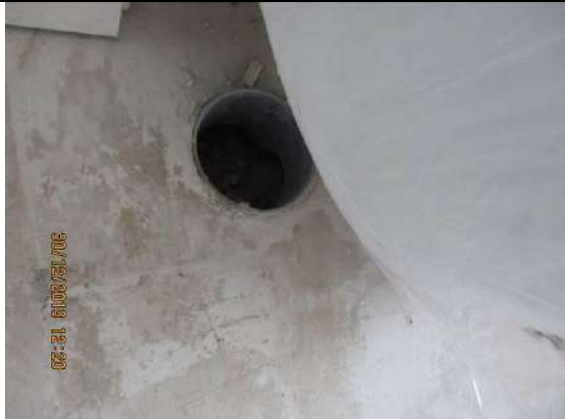
| <p><b>16. כנ"ל</b></p> | <p><b>15. לא הורכב מכסה</b></p> |

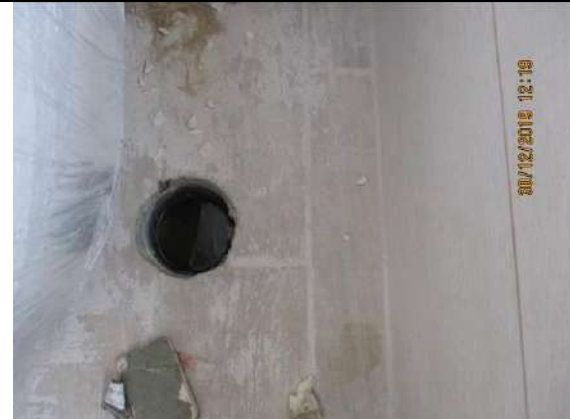
8.3.6 לא הותקנו מכסים על קופסאות הביקורת.

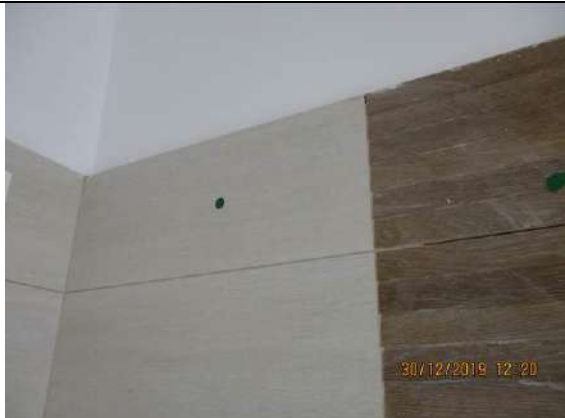
8.3.8 בחיפוי הקירות נמצא ואריחים בעלי הידבקות לקויה.

| <p><b>18. אריח לקוי מבחינת כושר ההידבקות</b></p> | <p><b>17. חסרה רובה</b></p> |

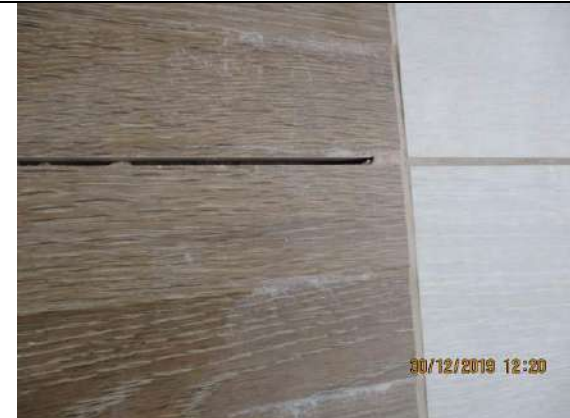
8.3.7 בחיפוי הקירות נמצאו קטעים של היעדר הרובה.

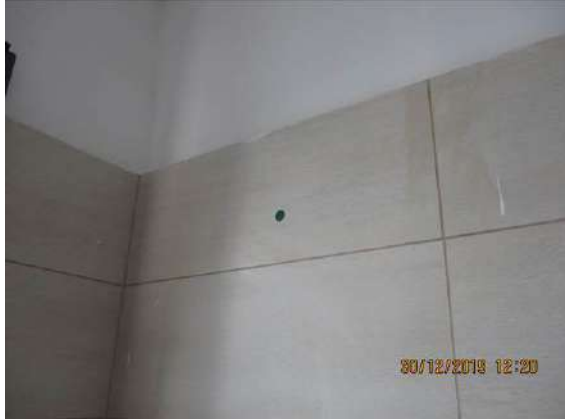
| <p>20. כנ"ל</p> | <p>19. כנ"ל</p> |

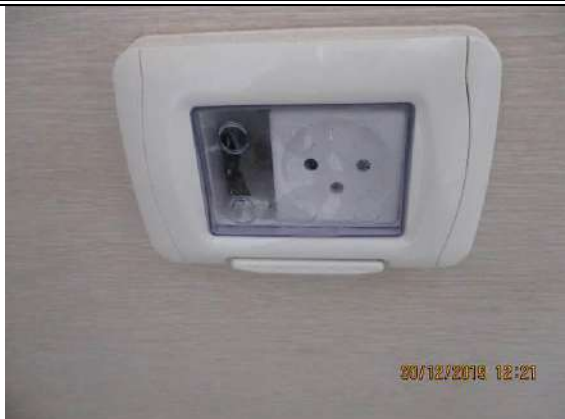
8.3.9 בשקעי החשמל מוגי מים לא הותקנו מכסי הבטיחות.

| <p>22. לא הורכב מכסה הבטיחות</p> | <p>21. פינת הקרמיקה לא הותאמה לחיפוי</p> |

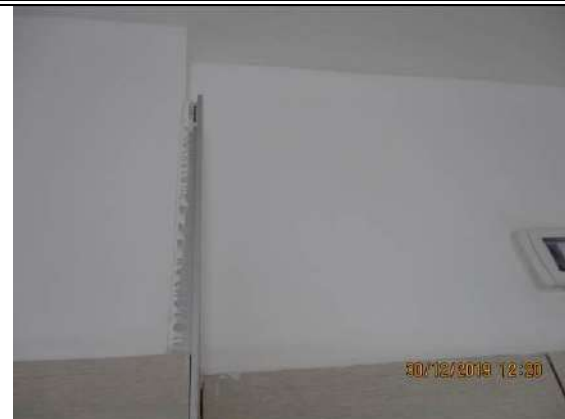
8.3.10 לא בוצעה התאמת פינת הקרמיקה לחיפוי (הפינה בולטת מעל החיפוי בכ- 0.5 מ').

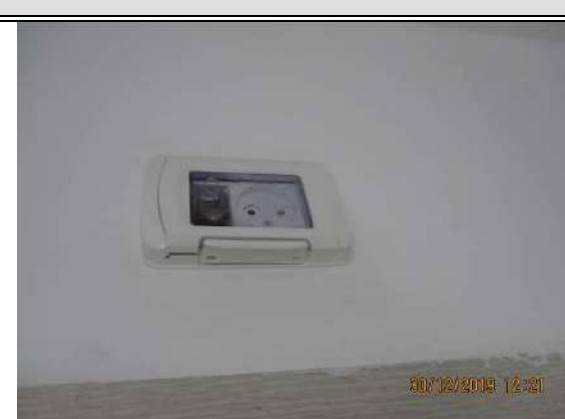
| <p>24. חדר רחצה הורים &lt;&lt;&lt;</p> | <p>23. כנ"ל</p> |

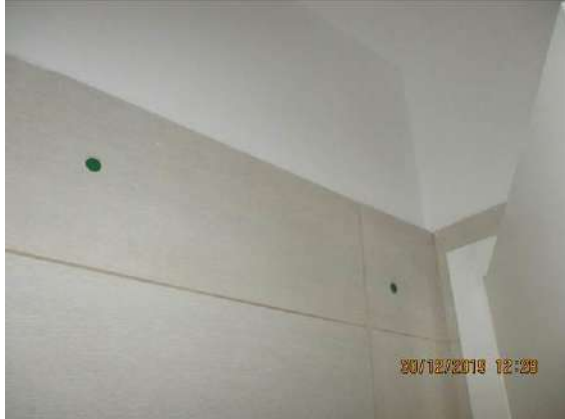
| <p>32. כנ"ל</p> | <p>31. אריח בעל הידבקות לקויה</p> |

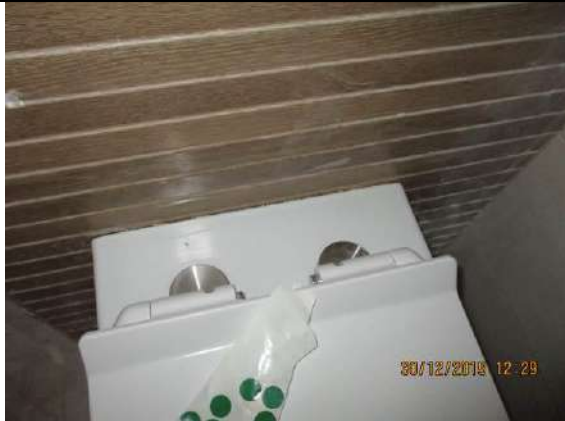
| <p>34. לא בוצעה אטימה בין האסלה לקיר</p> | <p>33. לא בוצעה רובה</p> |

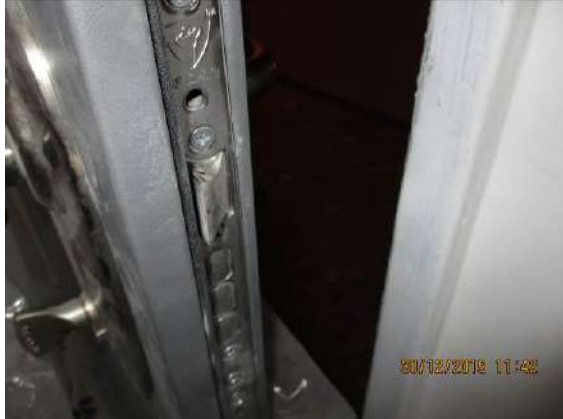
| <p><b>2. אין סגירה תקינה</b></p> | <p><b>1. משקוף פלדלת: נמצא צבע יסוד בלבד</b></p> |

1. להשלים צביעה במשקוף הפלדלת.
2. לבצע תיקונים על מנת להבטיח נעילת הפלדלת תקינה.
3. לשנות ריצוף מתחת לפלדלת: לייצר מעבר מודרג תקני ולהרכיב פס המתכת.
4. נדרש יעוץ מקצועי לגבי פתחי האוויר של המזגן. במידת הצורך יש לשנות את המערכת.
5. להשלים עבודות החשמל בדירה, כולל ביצוע סימון למעגלים בלוח החשמל.
6. לשנות מיקום / צורה של צינור הניקוז של המזגן בחדר שינה ילדים.
7. נדרש בירור לגבי בידוד האקוסטי של פיר המעלית. במידת הצורך יש לבצע תיקונים.

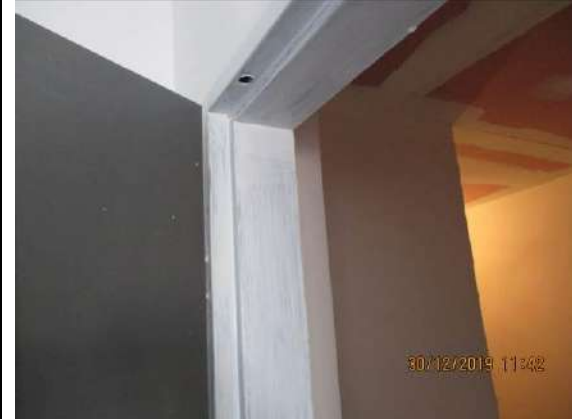
- 9.1 משקוף הפלדלת נצבע ע"י צבע יסוד בלבד.
- 9.2 הפלדלת אינה נסגרת / ננעלת בצורה תקינה.
- 9.3 מתחת לפלדלת בוצע מעבר מודרג לקוי ולא תקני – ללא הפרש גבהים בין רצפת הדירה לרצפת הלובי. צפויות חדירות מי שטיפה ומים בעת התקלה כלשהי בארונות המים בלובי קומתי.
- בנוסף במעבר המודרג המאולתר זה לא הורכב פס מתכת.
- 9.4 מידה ומיקום של פתחי המזגן בסלון ומטבח למיטב הבנתי לא מהווים תפקוד תקין ויעיל של מערכת המיזוג.
- 9.5 לא הושלמו עבודות החשמל, בלוח החשמל ובכלל המערכת בדירה.
- 9.6 בחדר שינה ילדים צינור הניקוז של המזגן הורכב בקיר עם שיפוע הפוך – כלפי מטה.
- 9.7 נדרש בירור בנושא של בידוד האקוסטי בקירות של פיר המעלית אשר צמוד לדירה.

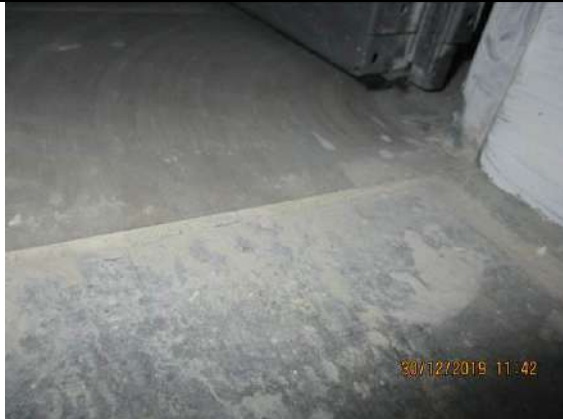
| <p><b>4. בקצה הימני כלל אין הפרש גבהים בין רצפת הדירה לרצפת הלובי. לא הורכב פס מתכת</b></p> | <p><b>3. מעבר מודרג לא תקני מתחת לפלדלת</b></p> |

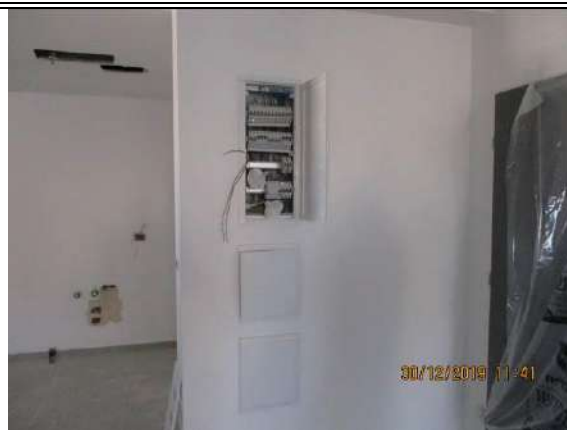
7. לא הושלמו עבודות החשמל

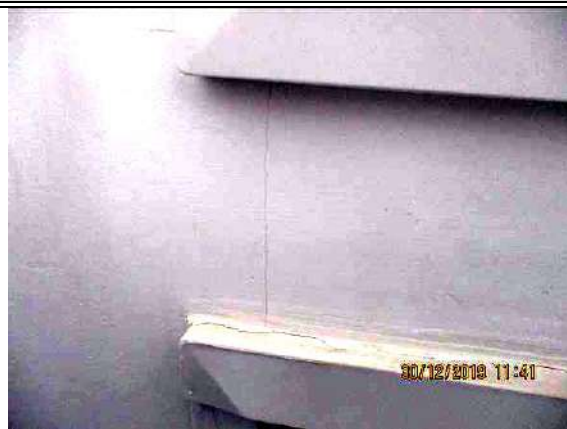
9. סדק בין הלוחות
